01 Planta de Conjunto Demoliciones | Estado actual 1:100

02 Detalle estructura existente D-01 Desmontajes 1:100

03 Alzado frontal ingreso Demoliciones | Estado actual 1:50

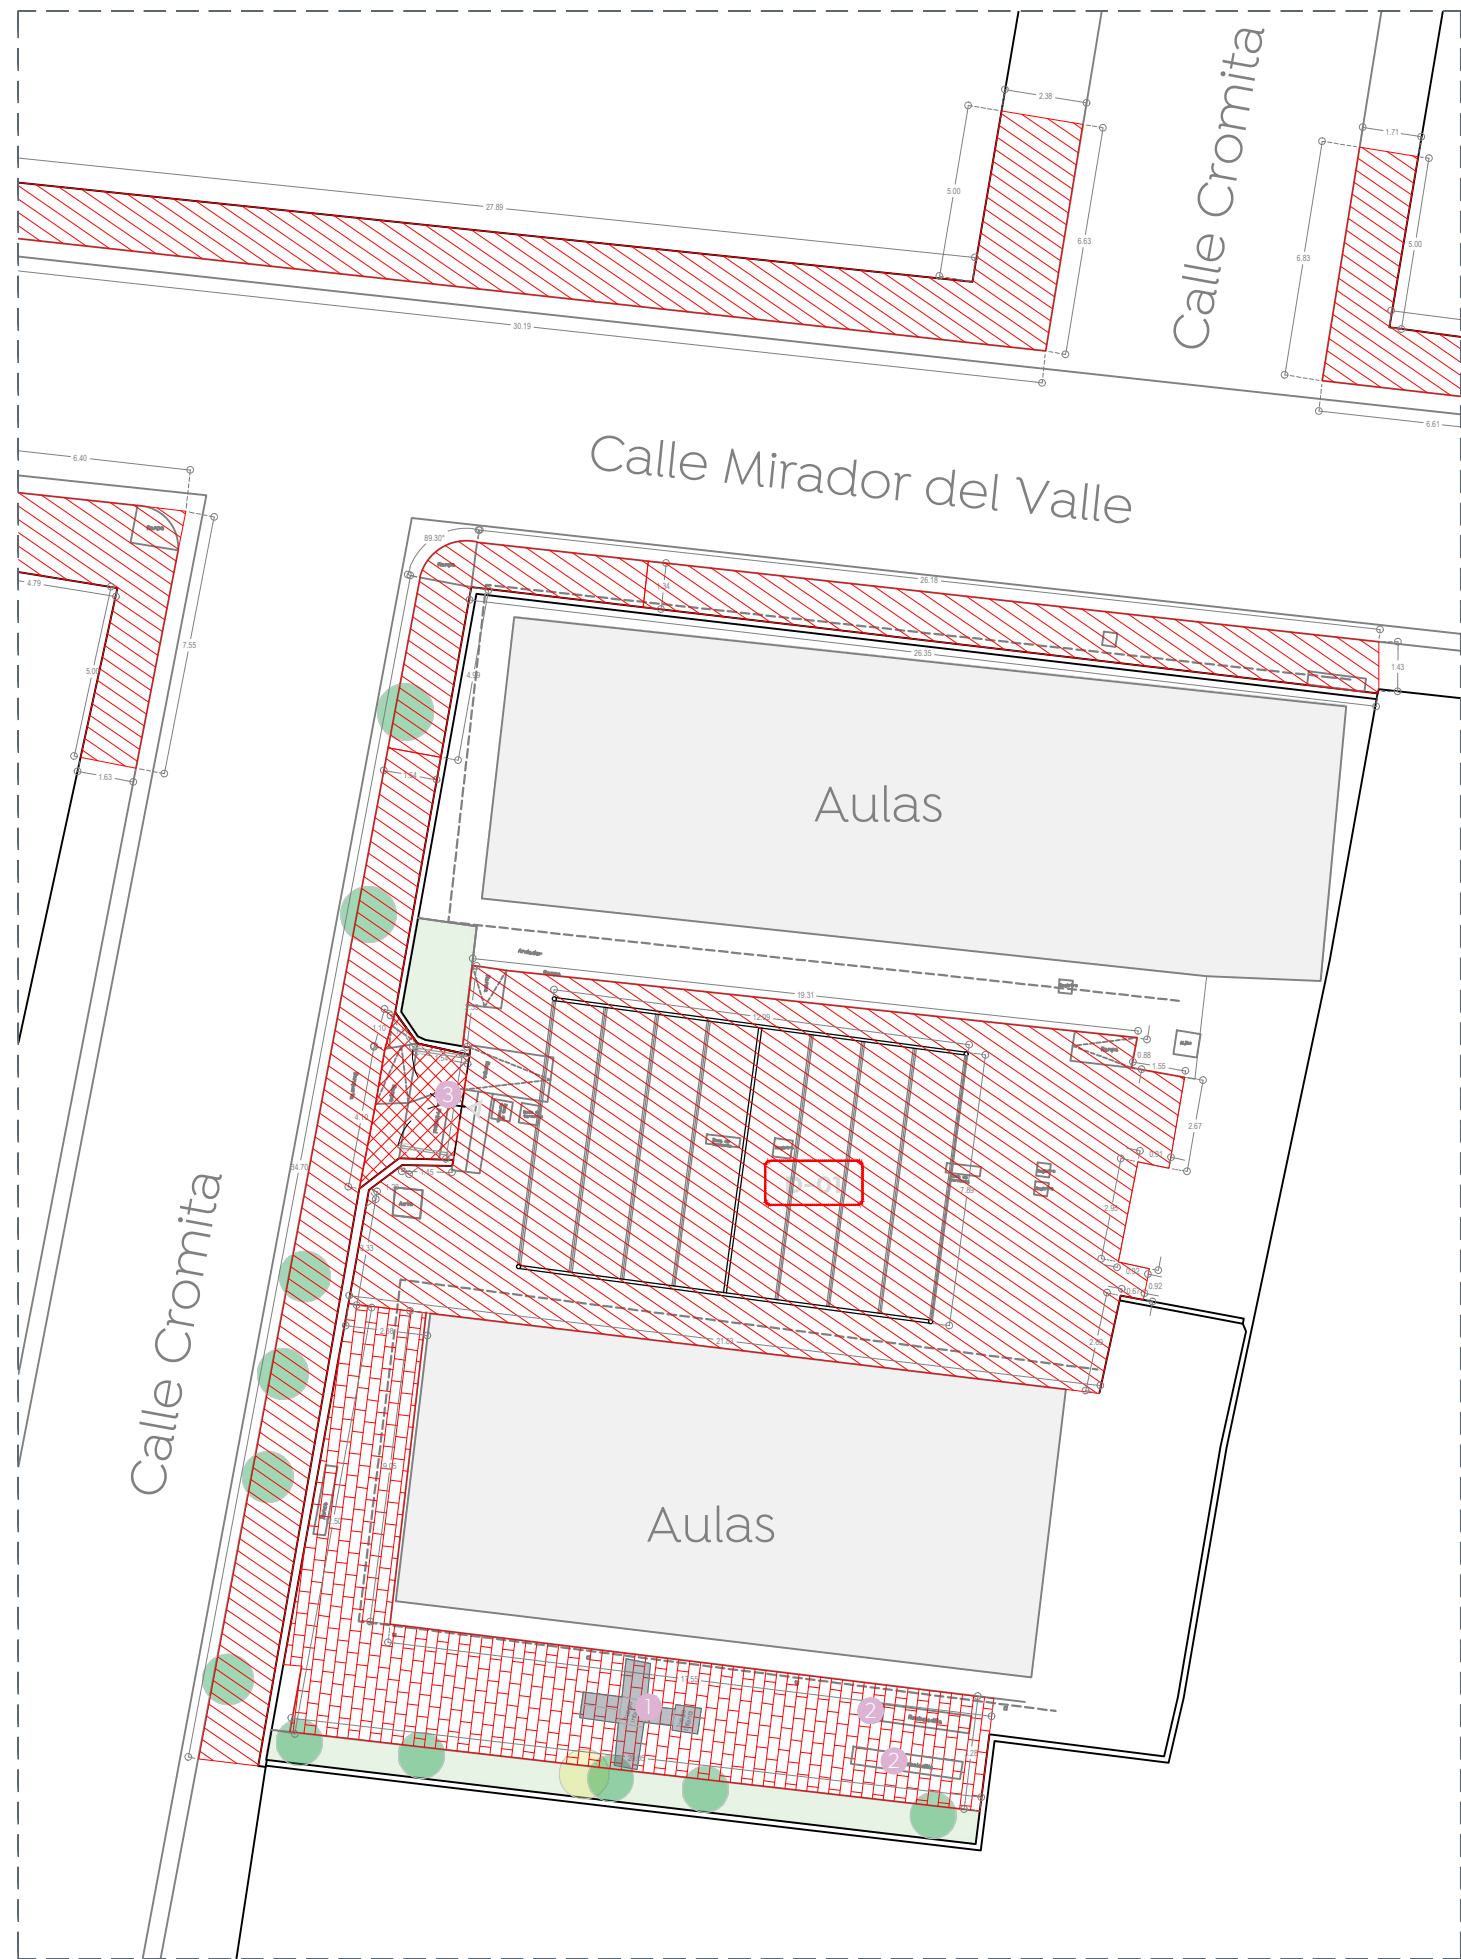
- Demolición de losa de concreto de 10 cm de espesor.
- Demolición de losa de concreto de 10 cm de espesor y 40 cm de escarificación
- Demolición de losa a base de ladrillo de lama 7x1x28 cm
