Nombre del proyecto:  
Rehabilitación integral y obras complementarias del inmueble descrito como Centro Metropolitano del Adulto Mayor (CEMAM), primera etapa, municipio de Zapopan, Jalisco

Contenido del plano:  
Detalles y alcances para rehabilitación integral de frente de trabajo 1

No. Contrato:  
DOPI-MUN-RM-DIF-LP-063-2022

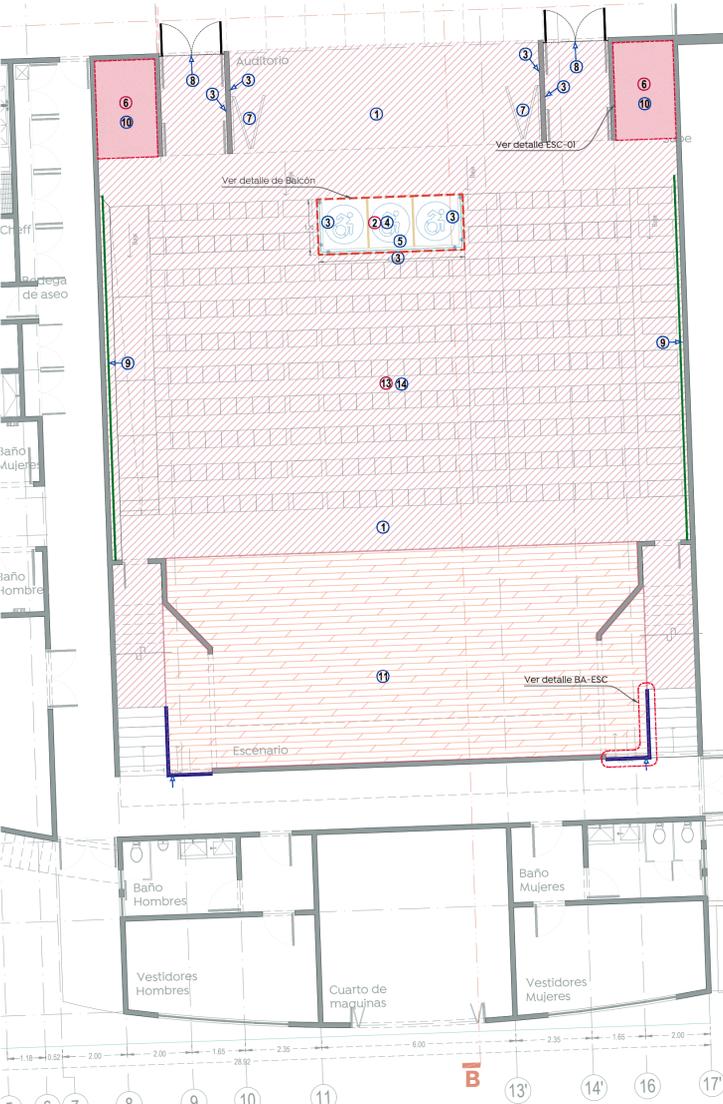
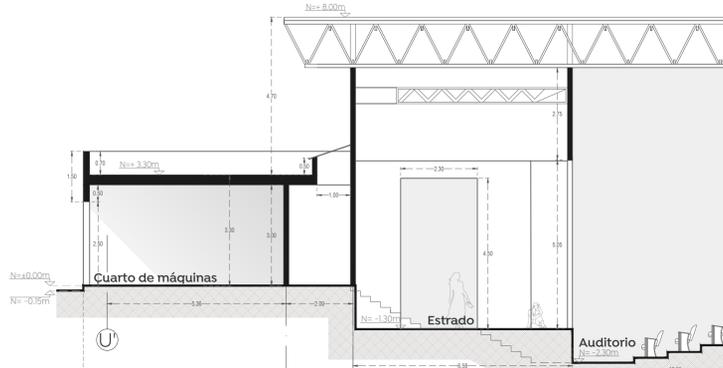
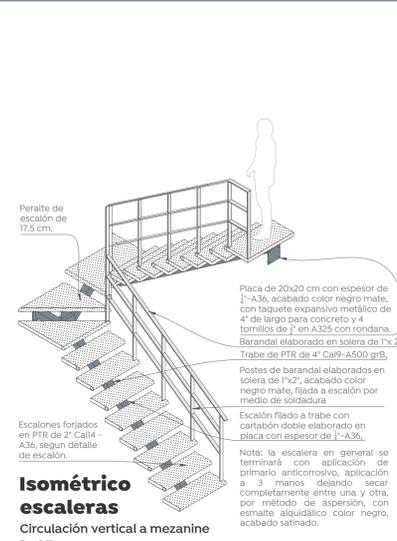
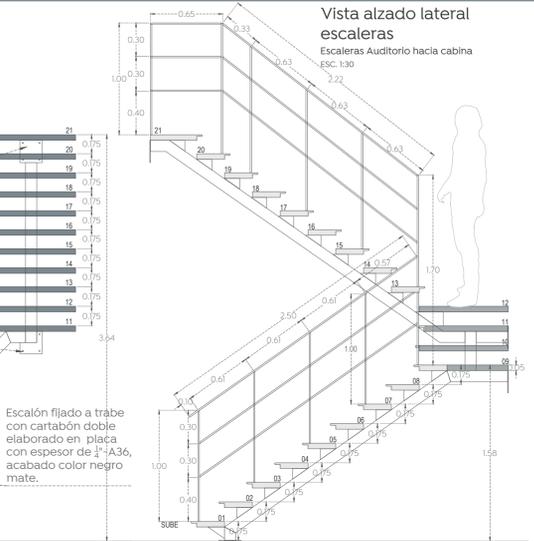
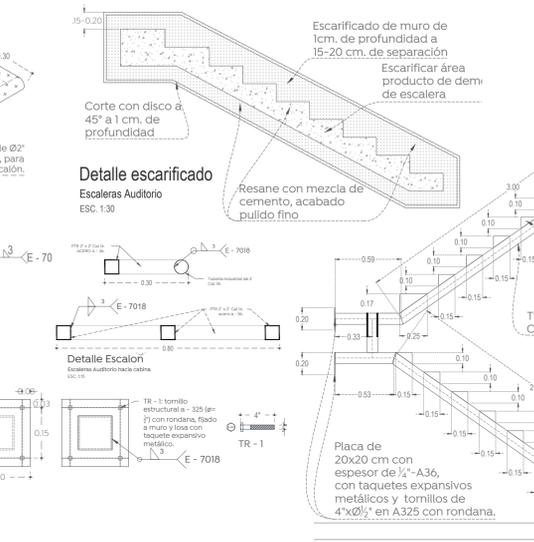
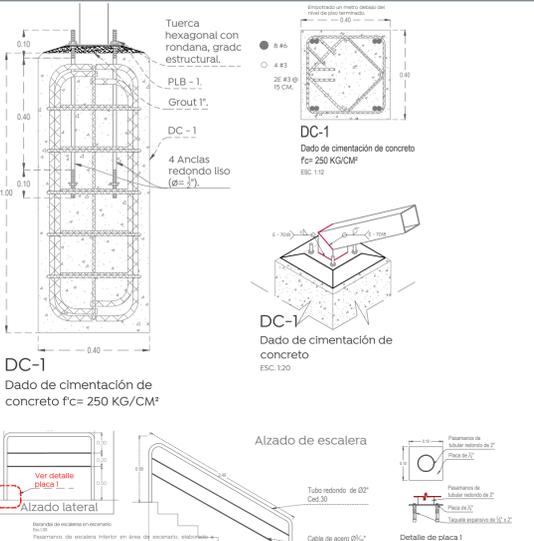
**Sección B-B'**  
Auditorio, patio central y área administrativa  
Esc. 1:30

- FRENTE I.- AUDITORIO PLANTA BAJA**
- 1 Limpieza fina de piso de concreto.
  - 2 Desmontaje y retiro de butacas, con recuperación.
  - 3 Suministro y aplicación de pintura vinílica acrílica pro 1000 plus a dos manos de 0.00 m a 3.00 m, en cualquier color, limpiando y preparando la superficie con sellador.

- 4 Elaboración de plataforma de tabique recocido de 7x14x28 cm, relleno con material de banco (tepate) y losa de concreto f'c=200 kg/cm<sup>2</sup> hecho en obra, acabado semipulido con barniz sellador NF.

- 5 Suministro y colocación de vidrio templado de 12 mm de espesor acabado claro, bordes biselados, con herraje de sujeción a piso modelo 13660025A, Mca. Herralum® o similar, fabricado en acero inoxidable, anclado con taquete expansivo para concreto.

- 6 Demolición de escalera de concreto existente por medios mecánicos.
  - 7 Limpieza y mantenimiento de puertas de acceso.
  - 8 Limpieza y mantenimiento de puertas de salidas de emergencia.

- 9 Mantenimiento de barandales en escaleras de butacas.
  - 10 Suministro y colocación de escalera elaborada en herrería.
  - 11 Colocación de piso laminado machimbrado, flotado bajo alfombra Mca. tekno-step® o similar Mod:grand selección origin color: grand sunshine.

- 12 Barandal en escalera interior en área de escenario, elaborado a base de tubo redondo de 2" cal. 18, radio de doblez exterior de 10 cm compuesto por cable de acero 0.318" colocados por la parte interior del pasamanos, anclado a piso con placa de 1/4" x 4" y taquetes expansivos de 3/8" x 2".

- 13 Desmontaje y retiro de luminaria fluorescente, con recuperación.
  - 14 Suministro e instalación de luminaria led marca Magg® o similar, tipo suspender, modelo HIGHBAY 200W Premium, Cod. L5892-330 de 348 mm de 200 w, temperatura 6000k, color gris.
