FRENTE 12.- PATIO CENTRAL, ESCALERAS Y TERRAZA

Nombre del proyecto:
Rehabilitación integral y obras complementarias del inmueble descrito como Centro Metropolitano del Adulto Mayor (CENAM), primera etapa, municipio de Zapopan, Jalisco.

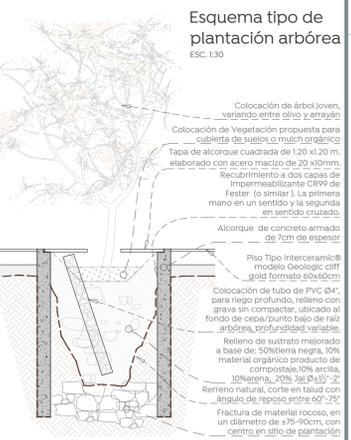
Colocación de árbol joven, variando entre olivo negro y arrayán.
Tapa de alcorque cuadrada de 1.20 x 1.20 m, elaborado con acero macizo de 20 x12mm.
Alcorque de concreto armado de 12cm de espesor con malla 6x6-10/10 al centro.
Recubrimiento a dos capas de impermeabilizante CR99 de Fester (o similar). La primera mano en un sentido y la segunda en sentido cruzado.

- 17 Suministro y colocación de tapa de alcorque en formato cuadrado de 1.20 x 1.20 m, fabricada en solera de 2"x2" de espesor, acero A-36, separación entre soleras Ø1", fijadas sobre marcos de solera de 2"x2" de acuerdo a diseño, con refuerzos en las esquinas que permitan el anclaje al alcorque de concreto, por medio de 2"xØ3", incluye: aplicación de primario anticorrosivo, pintura poliéster electrostática en polvo, acabado color negro brillante, horneado entre 190°C y 200°C (Powders Coating), asegurando la correcta adherencia del recubrimiento, así como la dureza del mismo.
