- FRENTES 17 y 18 - AZOTEA**
- 1 Suministro y elaboración de mortero fluido para dar pendientes y chaflanes de 10 - 15 cm de peralte a 45° de inclinación, incluye: material y agregados, mano de obra, acarreo, herramienta, equipo y todo lo necesario para su correcta ejecución.

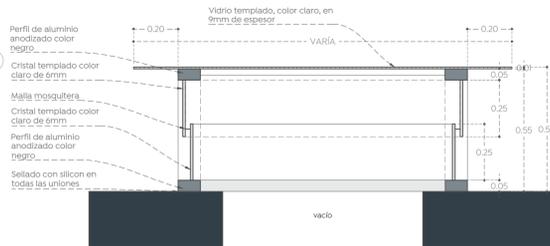
Detalle DO-01
Ventilación en domo, tipo sifón
Esc. 1:15

- 8 Suministro y colocación de ventana tipo sifón a base de perfiles de aluminio de 2" anodizado negro y vidrio templado color claro de 9 mm, incluye: elementos de fijación, sellado perimetral con silicona Mca, Sikasil - c8 o similar, materiales, cortes, desperdicios, flete, acarreo, mano de obra, herramienta y todo lo necesario para su correcta ejecución.

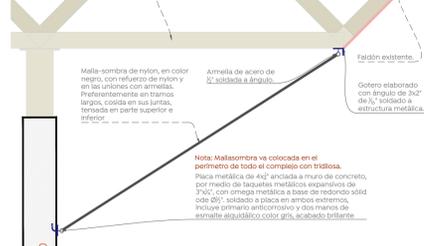
Detalle MA-01
Protección lateral de cubierta
Esc. 1:25

- 10 Demolición por medios manuales de enjarre dañado en boquillas de losas y pretit.
 - 11 Suministro y colocación de mallasombra en perímetro de tridlosa existente, elaborada en nylon (tensada superior e inferior con refuerzo de nylon y mangüera en las uniones con armellas metálicas) fijada a muro con placa metálica de 3/4" anclada a muro con taquetes expansivos y armella metálica de 1/2".

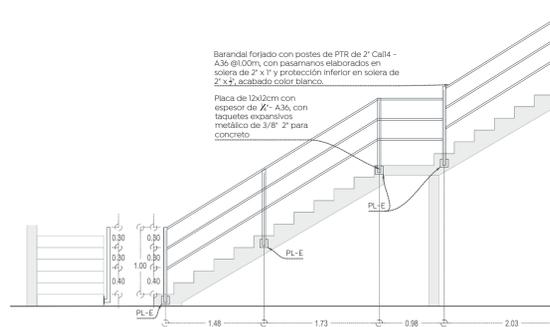
Escalera exterior
Barandal de protección para escalera exterior
Esc. 1:50

- 14 Barandal para escalera exterior de acceso a azotea, fabricada a base de perfiles metálicos compuestos por 6 postes de PTR 2" Cal.14, A-36, anclados a escalera de concreto por medio de placas de 12x12cm/1/4" con taquetes expansivos de 3/8"x2", barandal y 2 largueros horizontales a base solera de 2x12", incluye aplicación de primario anticorrosivo y dos manos de esmalte color blanco S.M.A.

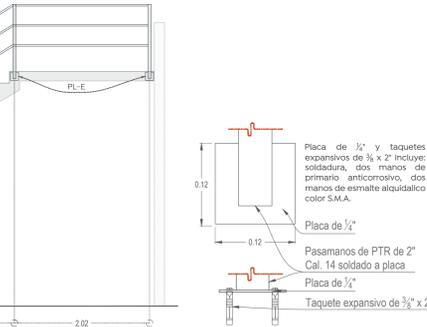
PL-E
Detalle de placa
Esc. 1:5

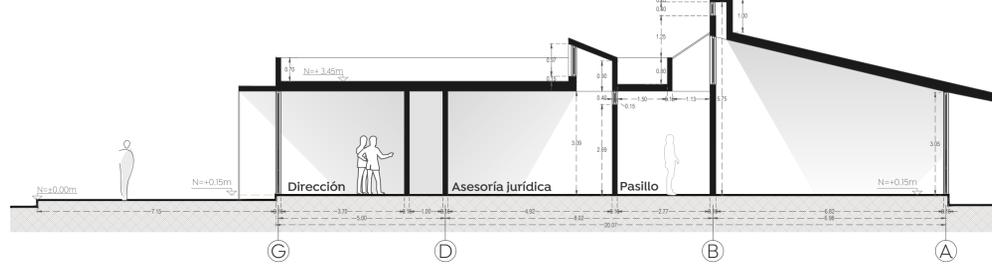
Sección C-C'
Área de consultorios y servicios
Esc. 1:100

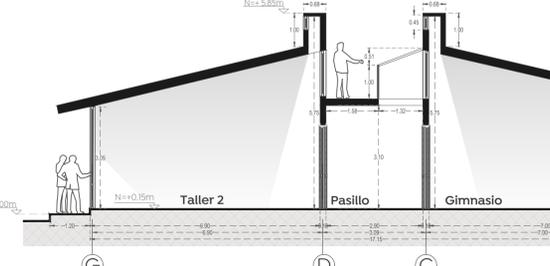
Sección D-D'
Área de consultorios y servicios
Esc. 1:100
