01 Planta de cimentación  
Estructural-Pergola tipo Sin escala

02 Planta general  
Estructural-Pergola tipo Sin escala

03 Detalles estructurales  
Estructural-Pergola tipo Sin escala

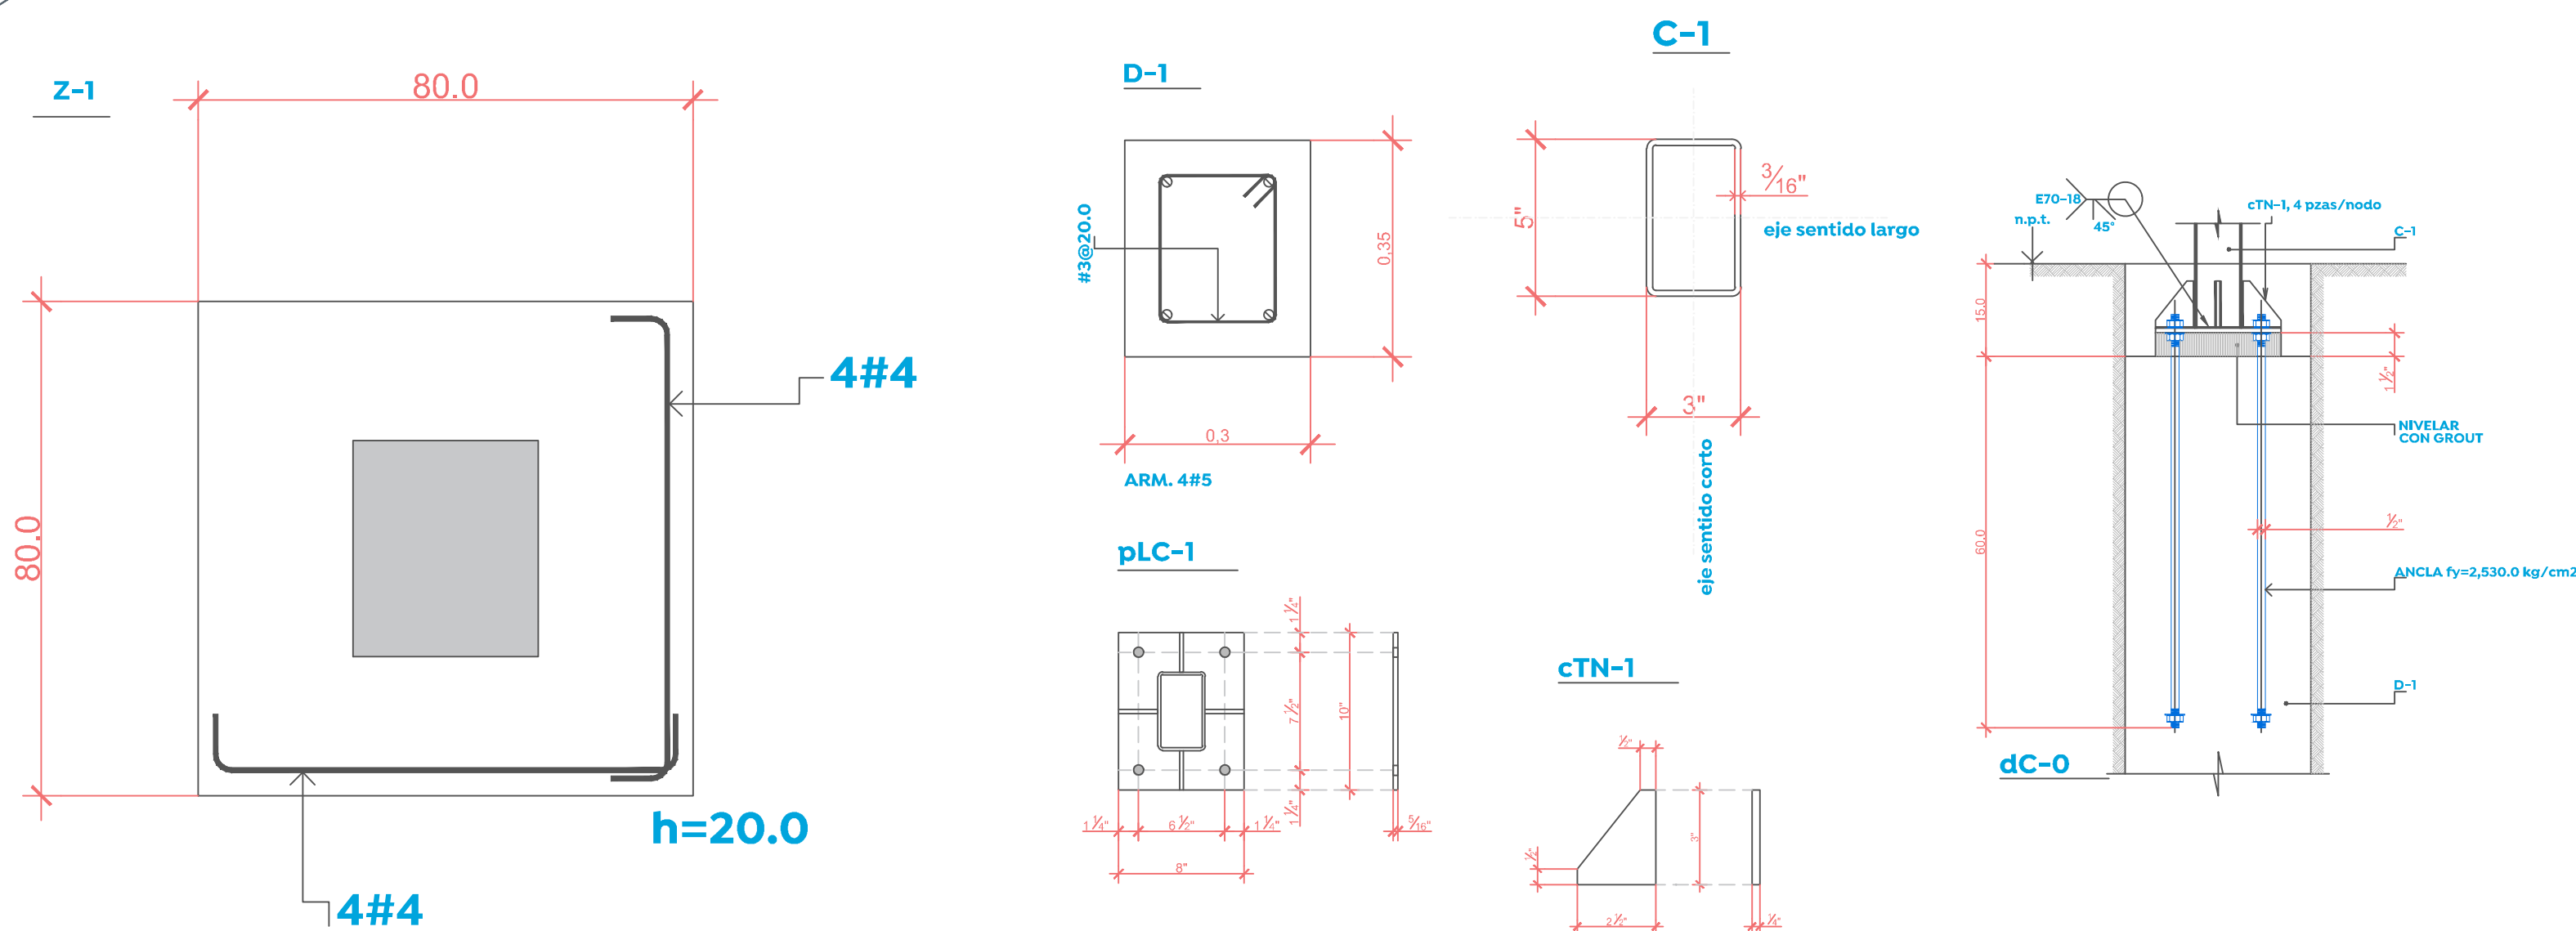
**Nota:**  
Aplicar a elementos estructurales visibles, primer anticorrosivo, terminado en esmalte 100 mate Comex, color tilo.

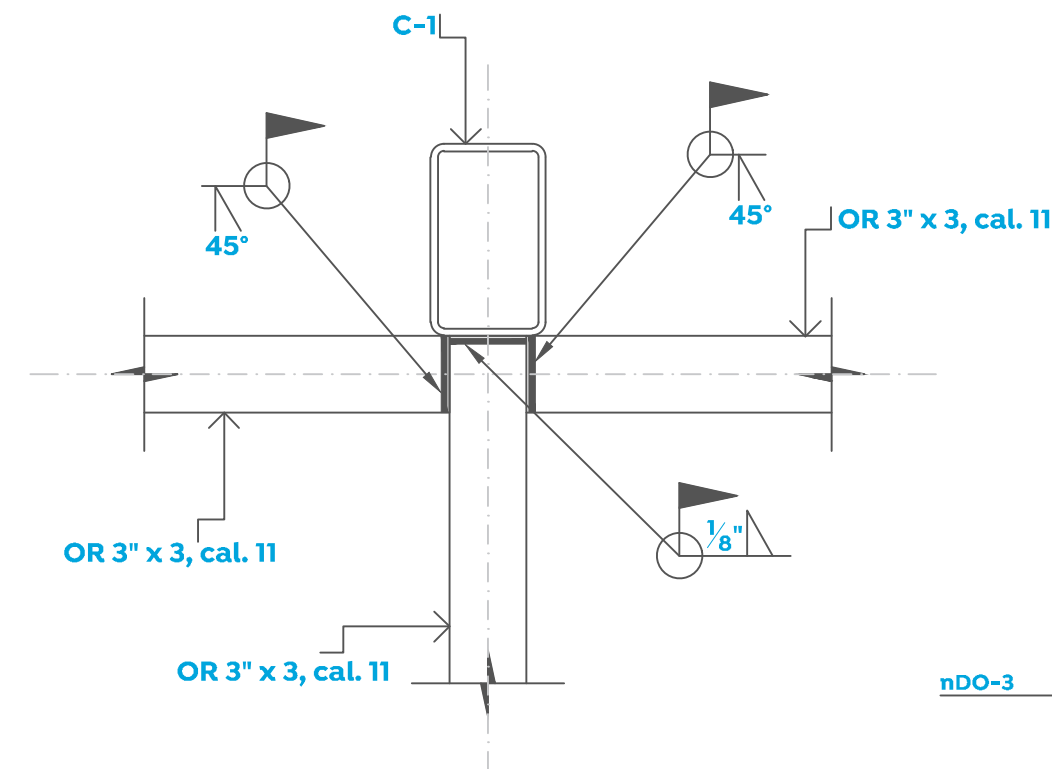
04 Detalle de conexiones  
Estructural-Pergola tipo Sin escala
