Nombre del proyecto:  
 Estructuras con lonera, rehabilitación de cancha de usos múltiples, patio cívico, accesibilidad universal, banquetas, cruces peatonales y obras complementarias en la Secundaria Técnica 39 Félix Flores Gómez, clave 14DST0110, calle Morelos, Santa Lucía, San Francisco Tlalatlán, y Preescolar Citlalli (TFM), clave 14DNP00507, (TFM), clave 14DNP0100, calle Santa Laura, colonia Lomas del Bosque, Municipio de Zapopan, Jalisco

Contenido del plano:  
**Jardín de niños Citlalli, planta de demoliciones | estado actual.**

No. Contrato:  
**DOPI-MUN-RM-IE-LP-088-2022**

Fecha: Junio 2022  
 Escala: 1:200  
 Gotas: Metros Clave:  
**EE-PCT-DEM**

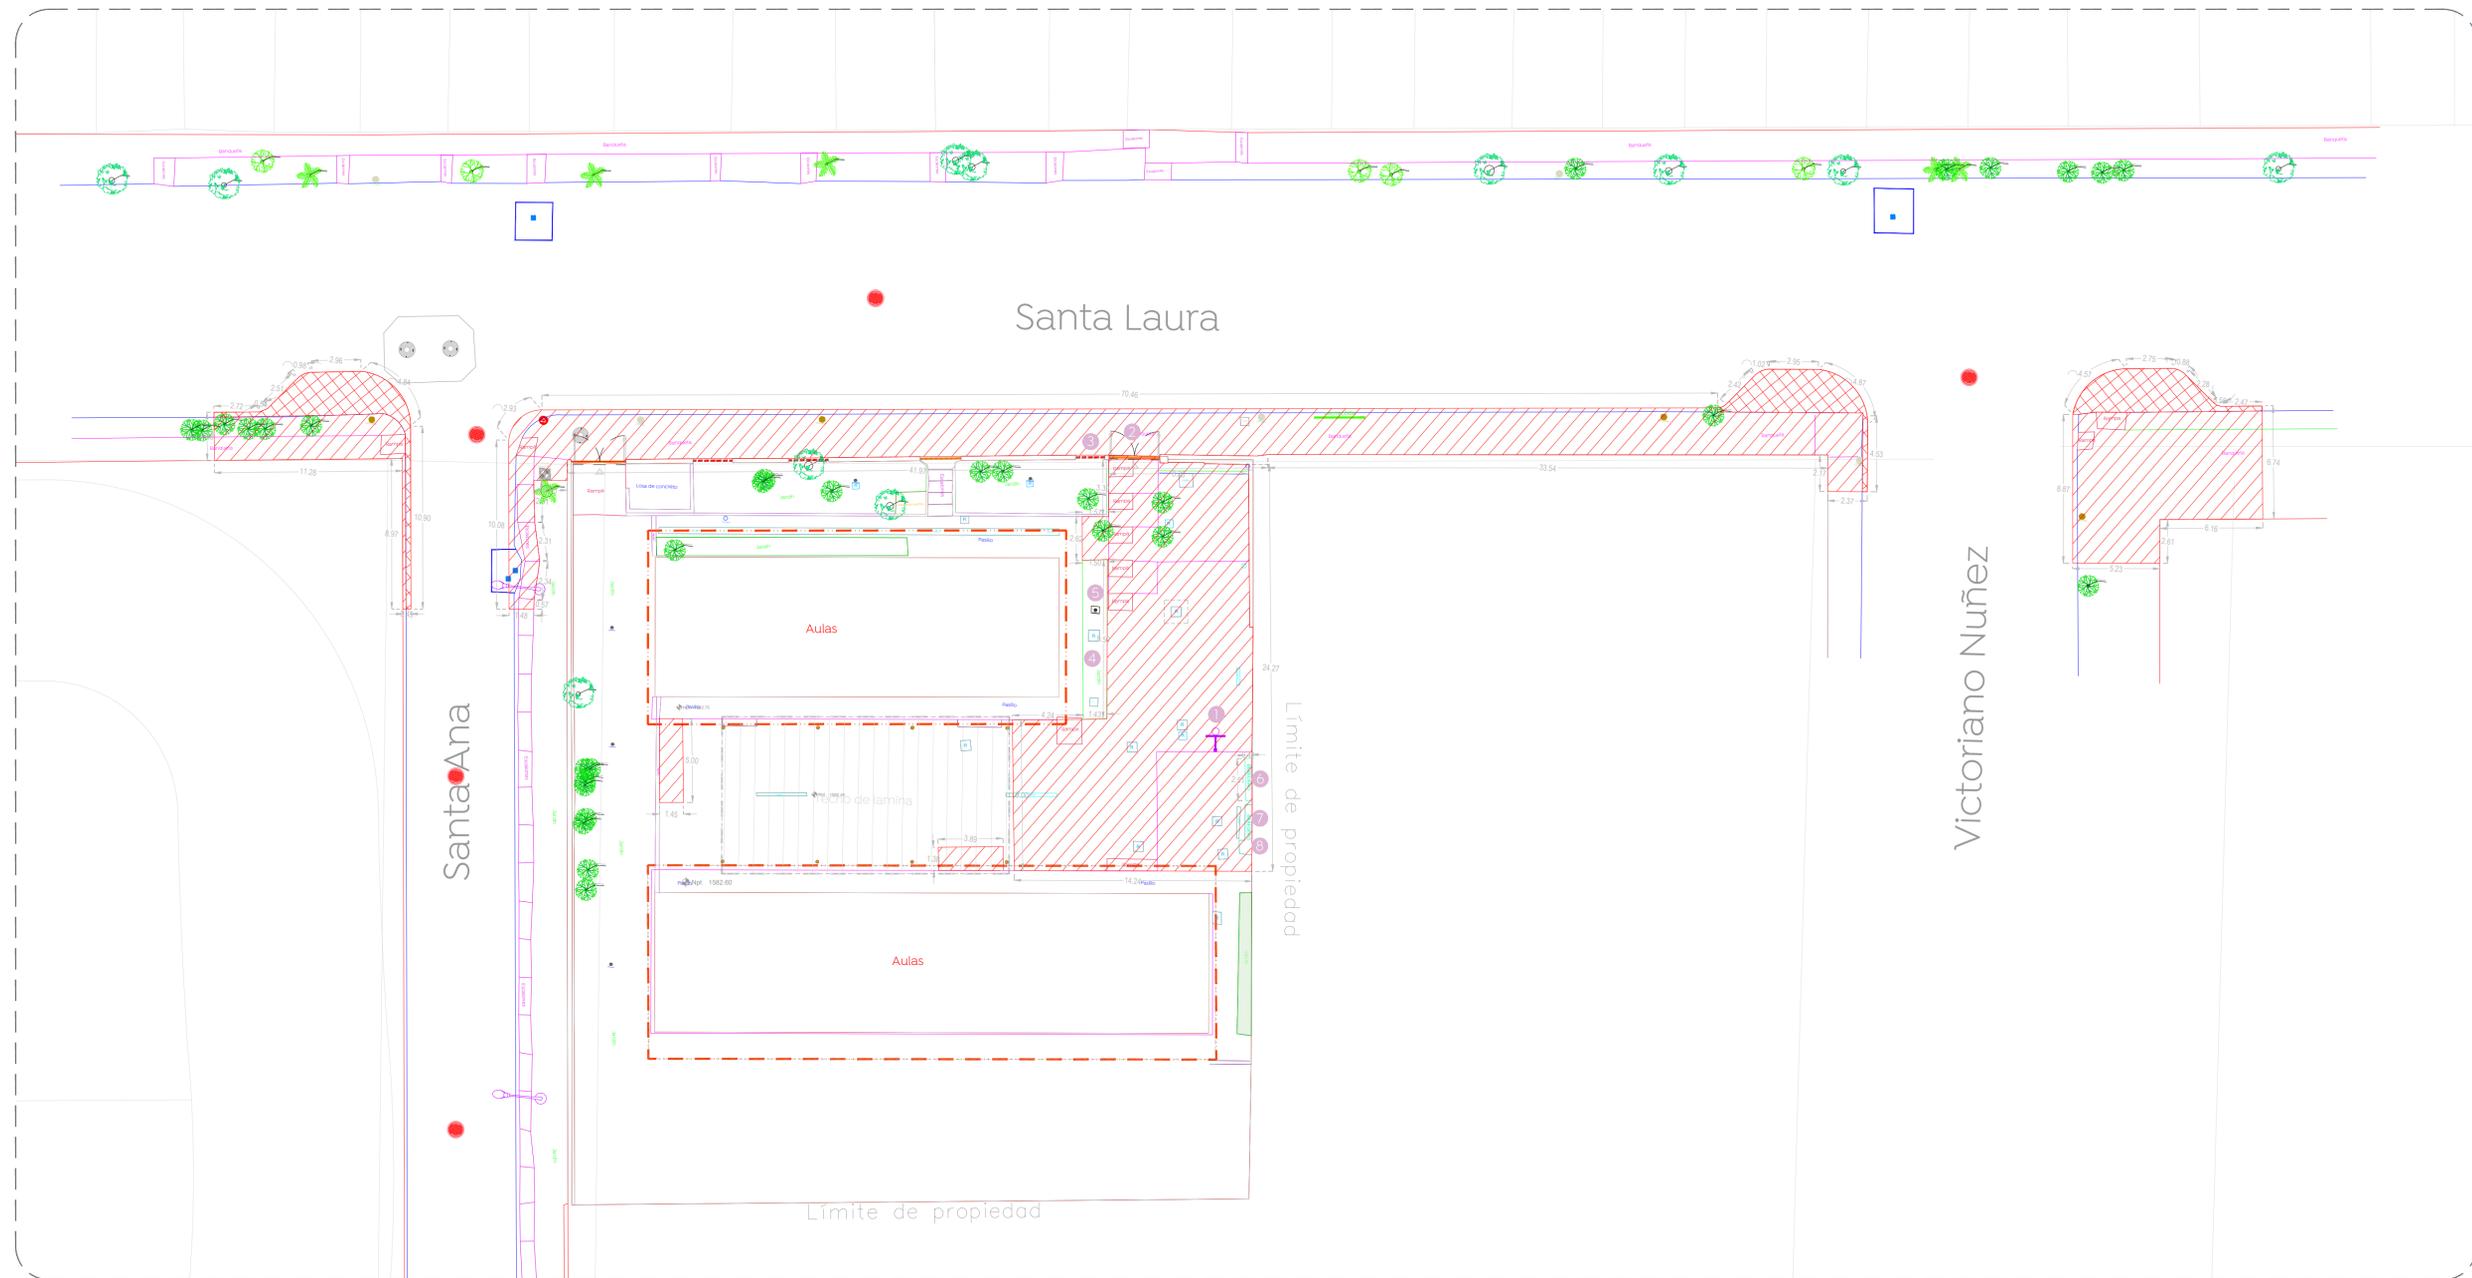
01 Planta de conjunto  
 Estado actual | Demoliciones 1:200

Demolición de losa de concreto de 10 cm de espesor.

Demolición de vialidad

Simbología	Notas	Imagen
	Desmontaje sin recuperación de tablero de basketball	
1 Pzas

Simbología	Notas	Imagen
	Desmontaje de cancel de ingreso de alumnado h=3.04m x 2.50 m de largo.	
1 Pzas

Simbología	Notas	Imagen
	Desmontaje sin recuperación de cancel a base de perfil de acero de 3"x1 1/2" y marco de 3"x2" h=2.73m x 1.73m de largo.	
1.73 m

Simbología	Notas	Imagen
	Desmontaje sin recuperación de cancelería en jardinera h=1.00 m.	
22 m

Simbología	Notas	Imagen
	Desmontaje con recuperación de luminaria y punta poste	
1 Pza

Simbología	Notas	Imagen
	Demolición de lavamanos a base de block de jalcreto y cubierta de concreto 2.51 x 0.42 m.	
2 Pza

Simbología	Notas	Imagen
	Desmontaje sin recuperación de lavadero 60 x 75 cm	
1 Pza

Simbología	Notas	Imagen
	Desmontaje sin recuperación de cubierta de lamina galvanizada 0.90 x 3.00m	
1 Pza
