Nombre del proyecto:
Estructuras con lonarías, rehabilitación de cancha de usos múltiples, patio cívico, accesibilidad universal, banquetas, cruces peatonales y obras complementarias en la Secundaria Técnica 28 Flores Gómez, clave HD210103, calle Morón, Santa Lucía, San Francisco Teisistán, y Preescolar Citlalli (T/M), clave MD210006X, (T/V), clave MD210003, calle Santa Laura, colonia Lomas del Bosque, Municipio de Zapopan, Jalisco

Contenido del plano:
Detalles cancha usos múltiples, Preescolar Citlalli.

EE-PC-DET-CAN

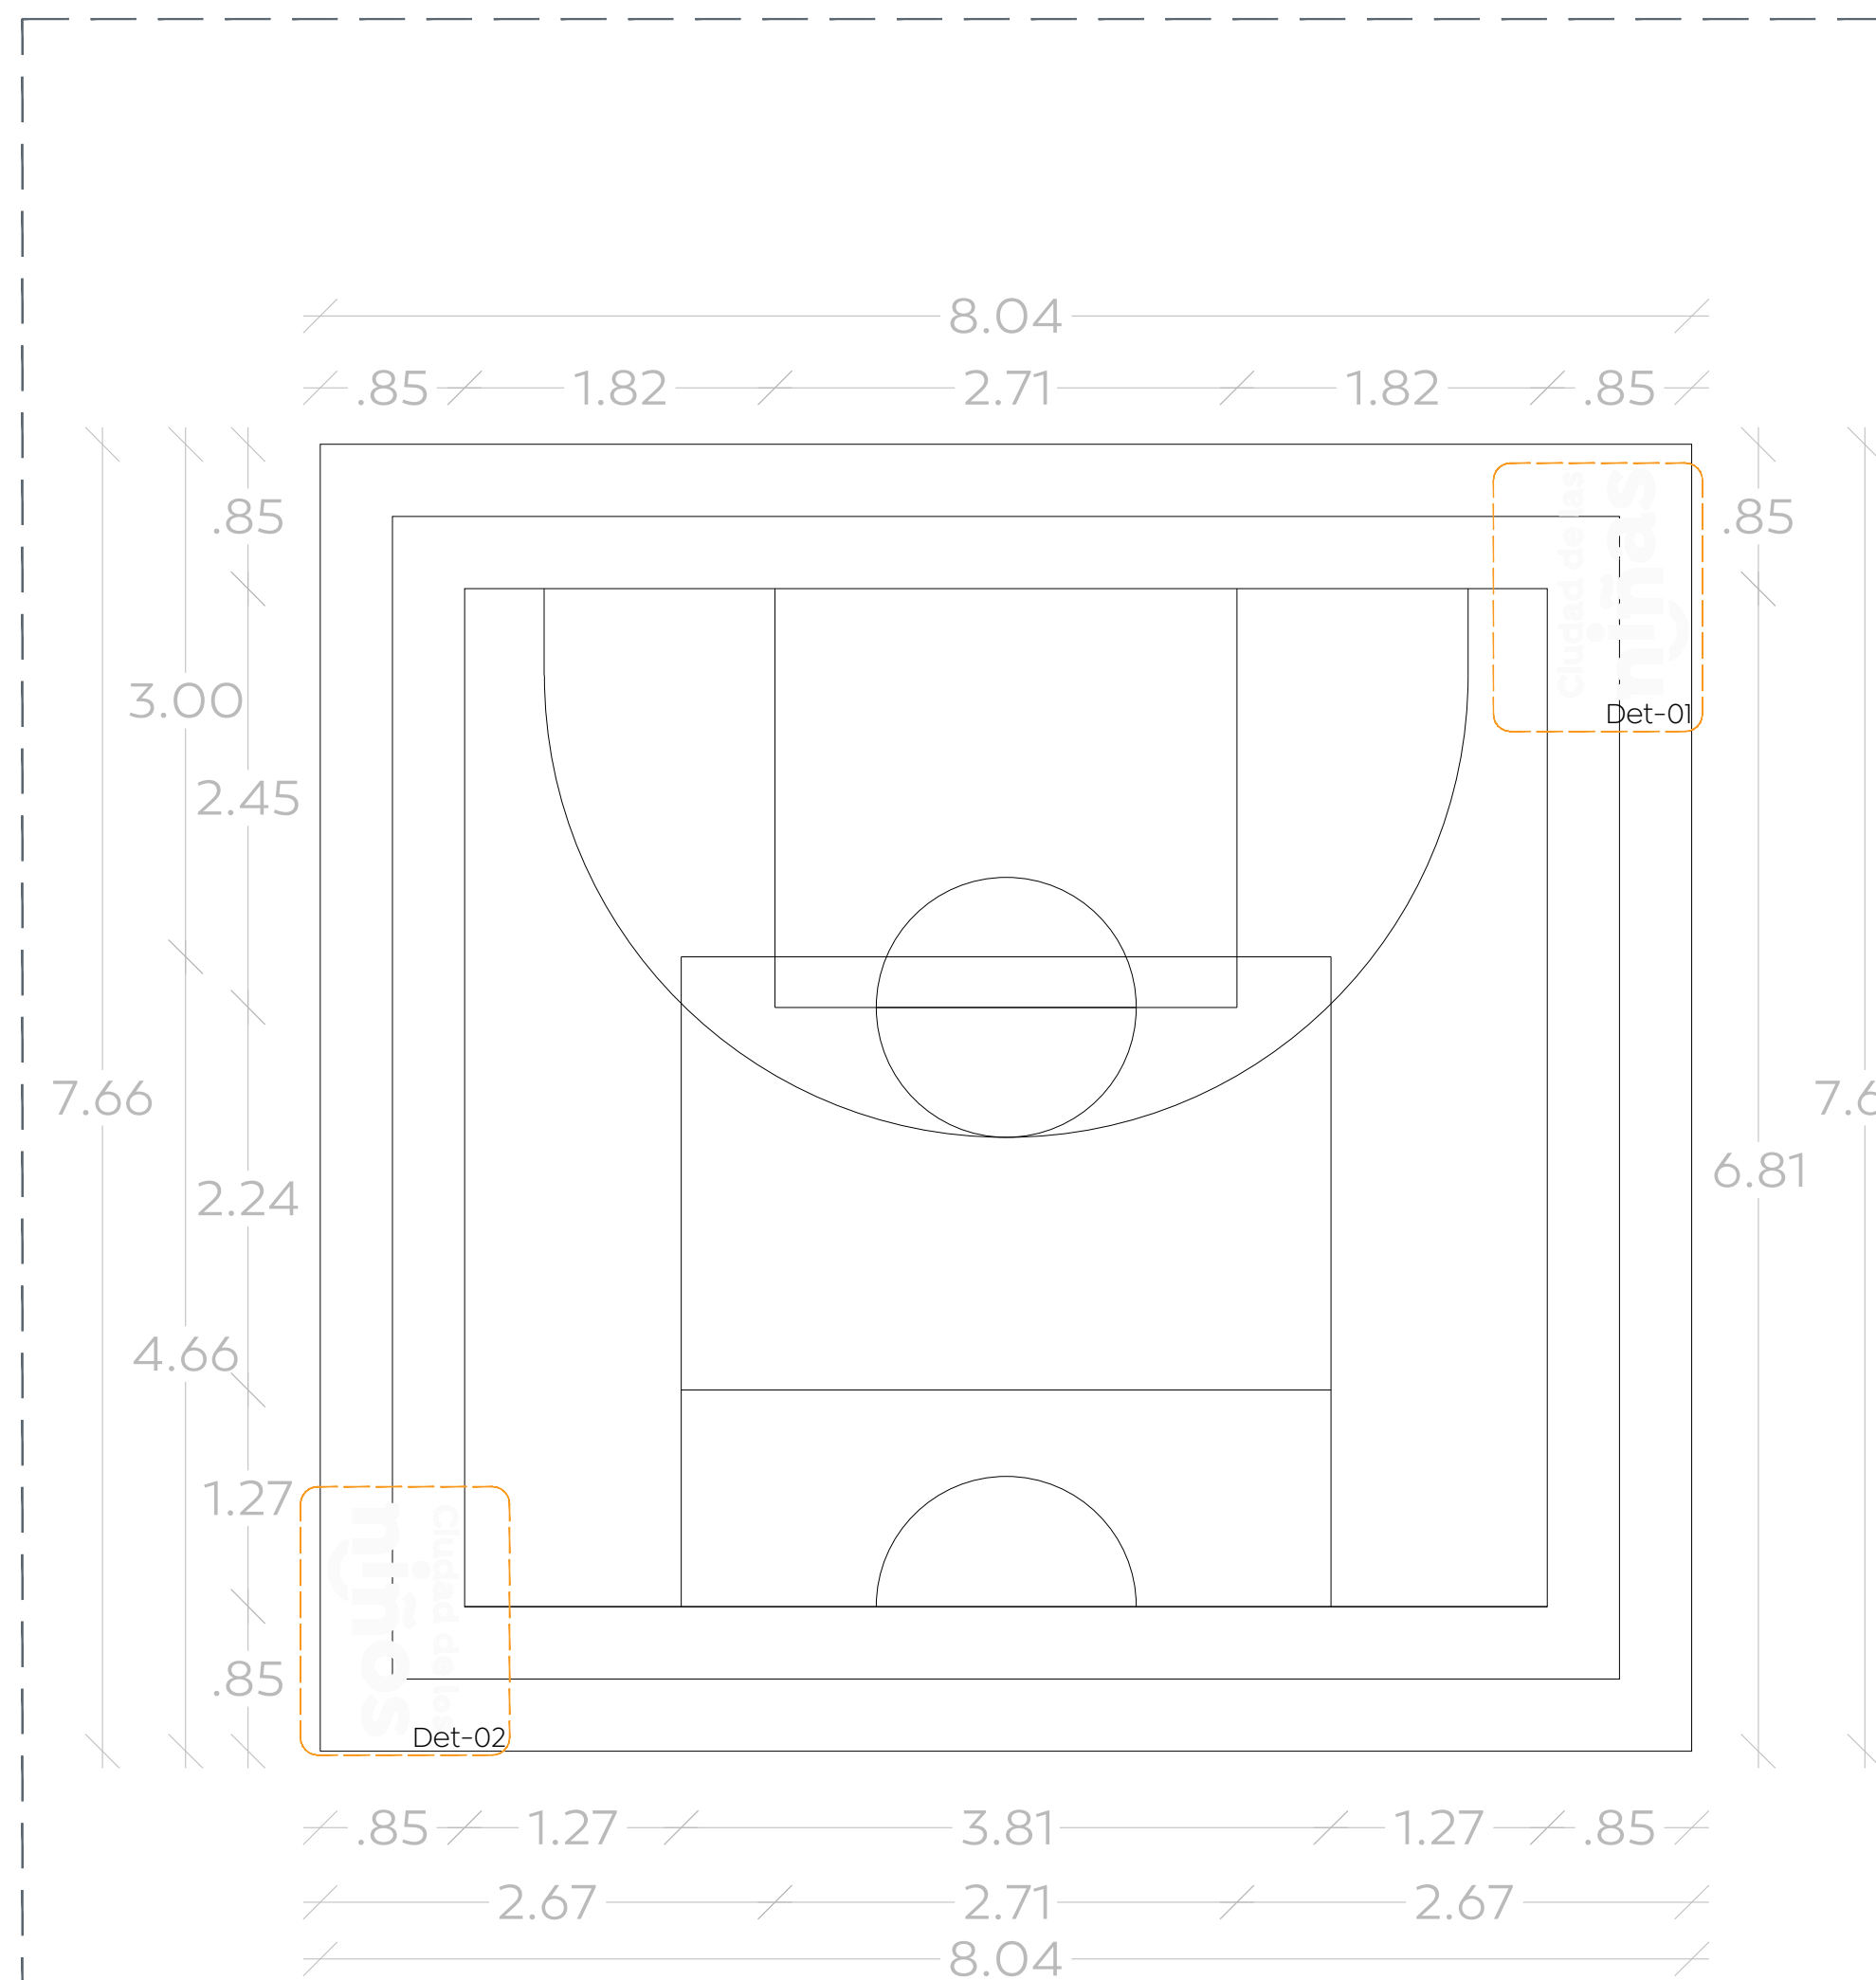
01 Detalle cancha de usos múltiples
Trazo y balizamiento S/E
