Nombre del proyecto:
 Estructuras con tonaría, rehabilitación de cancha de usos múltiples, patio cívico, accesibilidad universal, banquetas, cruces peatonales y obras complementarias en la Secundaria Técnica 28 Flores Gómez, clave HD20103, calle Morelos, Santa Lucía, San Francisco Teisistán, y Preescolar Citalli (T/M), clave HD20006X, (T/V), clave HD20010Q, calle Santa Laura, colonia Lomas del Bosque, Municipio de Zapopan, Jalisco

Contenido del plano:
 Jardín de niños Citalli, Detalles tipo, cruces peatonales.

Fecha: Junio 2022
 Escala: Indicada
 Cotas: Metros
 Clave: EE-PCT-CS-02

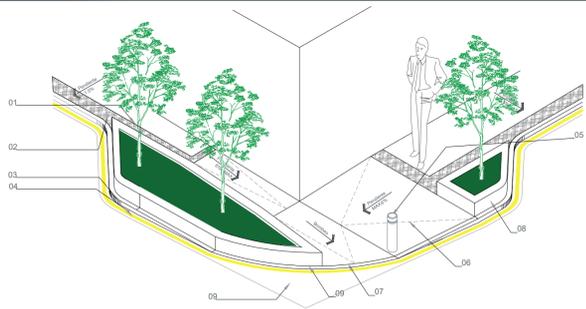
01 Esquina tipo con bahía y jardineras

- 01.- Banqueta de concreto $f'c=200\text{kg/cm}^2$ de 10 cm de espesor, acabado escobillado.
- 02.- Cenefa de concreto $f'c=200\text{kg/cm}^2$ de 10 cm de espesor, acabado estampado tipo piel de elefante en color integral negro al 4%
- 03.- Guarnición tipo "I" de concreto $f'c=300\text{kg/cm}^2$
- 04.- Línea calzada en pintura con microesfera de color amarillo tráfico de 10 cm de ancho
- 05.- Bolardo metálico (ver detalle) @ 1.80 m a centros.
- 06.- Rampa con pendiente máxima del 6%
- 07.- Desnivel de 1 cm en caso necesario.
- 08.- Jardinera.
- 09.- Machuelo de concreto $f'c=300\text{kg/cm}^2$
- 10.- Losa de ajuste

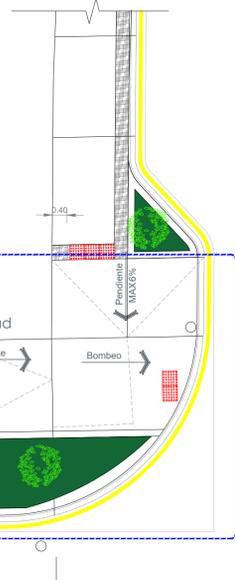
02 Detalle de esquinas

- 01.- Banqueta de concreto $f'c=200\text{kg/cm}^2$ de 10 cm de espesor, acabado escobillado.
- 02.- Cenefa de concreto $f'c=200\text{kg/cm}^2$ de 10 cm de espesor, acabado estampado tipo piel de elefante en color integral negro al 4%
- 03.- Guarnición tipo "I" de concreto $f'c=300\text{kg/cm}^2$
- 04.- Línea calzada en pintura con microesfera de color amarillo tráfico de 10 cm de ancho
- 05.- Bolardo metálico (ver detalle) @ 1.80 m a centros.
- 06.- Rampa con pendiente máxima del 6%
- 07.- Desnivel de 1 cm en caso necesario.

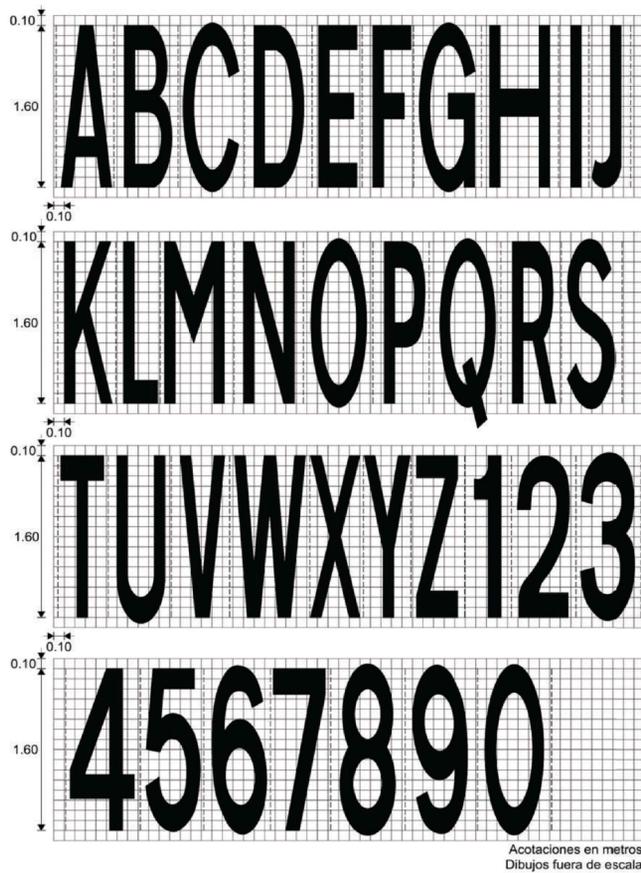
09 Letra y marcas sobre pavimento hasta 60 km/hr

09 Letras para marcas sobre el pavimento en carreteras y vialidades urbanas con velocidad límite de 60 km/h o menor
