Nombre del proyecto:
 Estructuras con lonarías, rehabilitación de cancha de usos múltiples, patio cívico, accesibilidad universal, banquetas, cruces peatonales y obras complementarias en la Secundaria Técnica 29 Flores Flores Gómez, clave HD210103, calle Morfín, Santa Lucía, San Francisco Teicistán, y Preescolar Citlali (T/M), clave HD210006X, (T/V), clave HD210103Q, calle Santa Laura, colonia Lomas del Bosque, Municipio de Zapopan, Jalisco

Contenido del plano:
 Detalles barreras de seguridad Preescolar Citlali

No. Contrato:
 DOPI-MUN-RM-IE-LP-088-2022

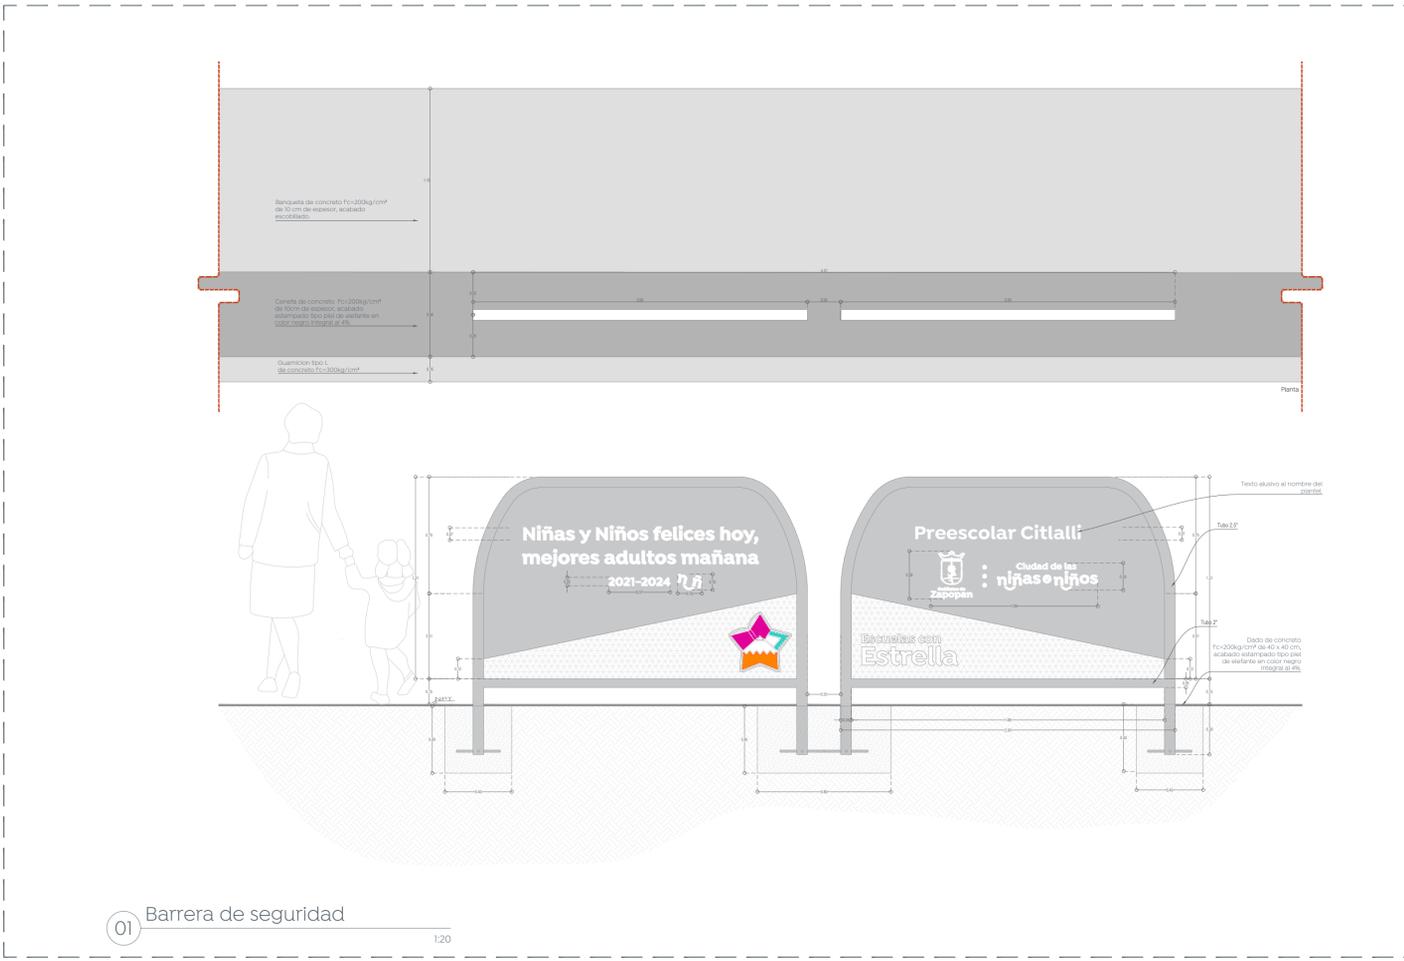
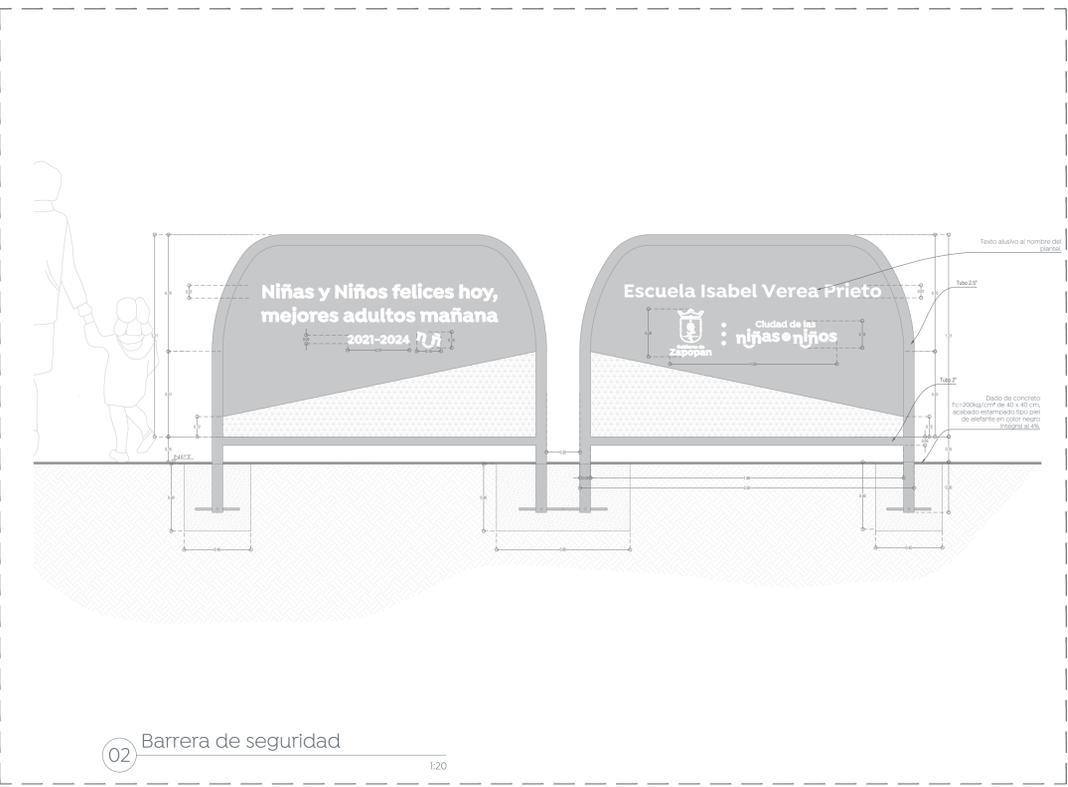
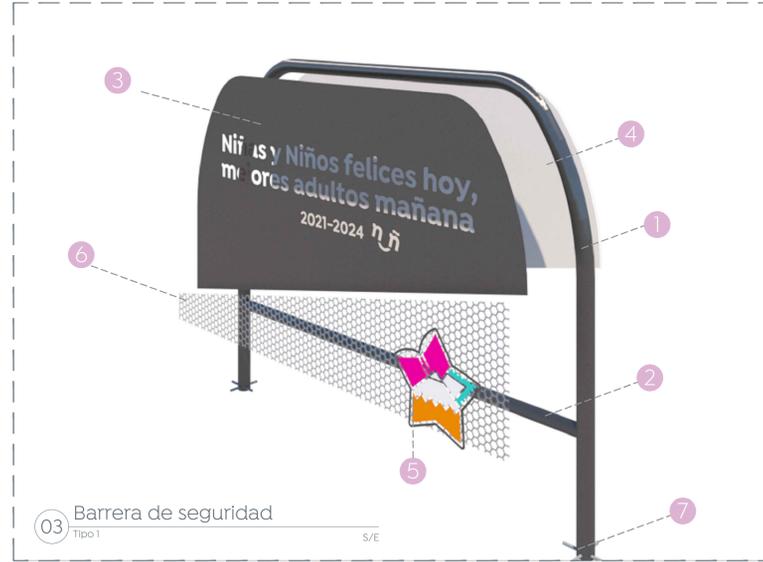
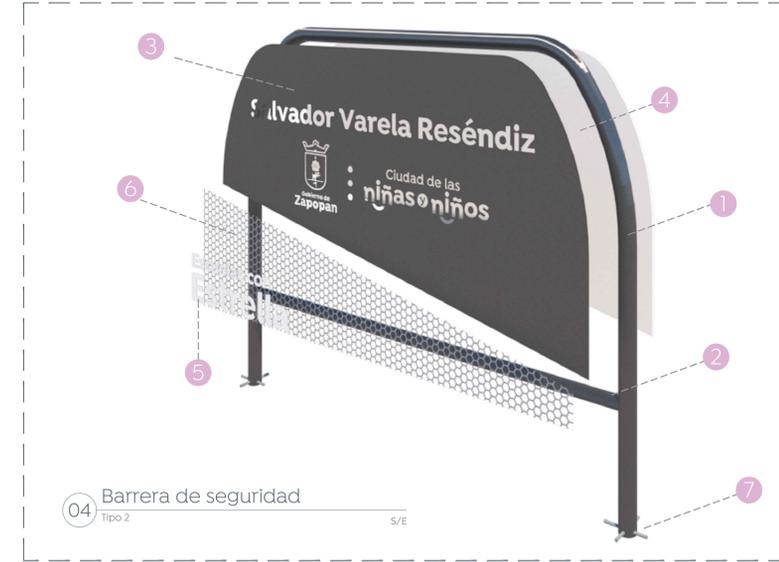
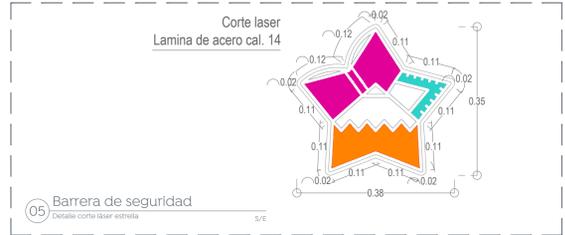
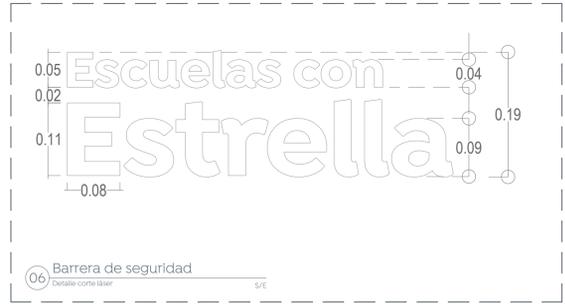
- Especificaciones:**
- Materiales:**
- 1 Tubo de acero 2.5"
 - 2 Tubo de acero 2"
 - 3 Lamina de acero Cal.18 *corte láser*
 - 4 Lamina de acero Cal.14 Nota: cara interior color blanco, cara exterior: pantone 430 C *corte láser*
 - 5 Lamina de acero Cal.14 *corte láser*
 - 6 Lamina multiperforada Cal.12, barro 6mm
 - 7 Varilla de acero 1"
- Terminado:**
- Pintura Electroestática Pantone 430 C
 - Pintura Electroestática Pantone 151 C
 - Pintura Electroestática Pantone 3252 C
 - Pintura Electroestática Pantone Rhodamine Red C
 - Pintura Electroestática Blanco
