Nombre del proyecto:
 Estructuras con tonari, rehabilitación de cancha de usos múltiples, patio cívico, accesibilidad universal, banquetas, cruces peatonales y obras complementarias en la Secundaria Técnica 39 Félix Flores Gómez, clave HD201111, calle Morelos, Santa Lucía, San Francisco Trinitá, y Preelector CBAMT (T.M), clave HD200001, (T.V), clave HD201110, calle Santa Laura, colonia Lomas del Bosque, Municipio de Zapopan, Jalisco

Contenido del plano:
 Escuela Secundaria Técnica 39
 Detalles tipo, cruces peatonales.

Fecha: Mayo 2022
 Escala: 1:300
 Cotas: Metros Clave:
 EE-SEC-CS-02

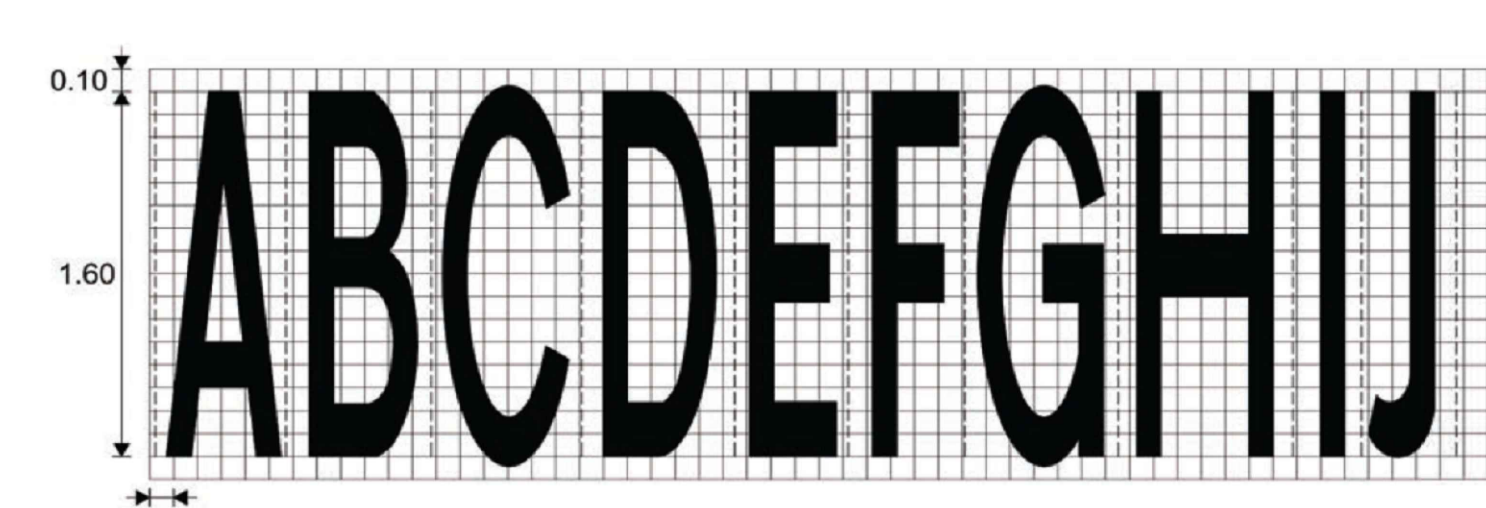
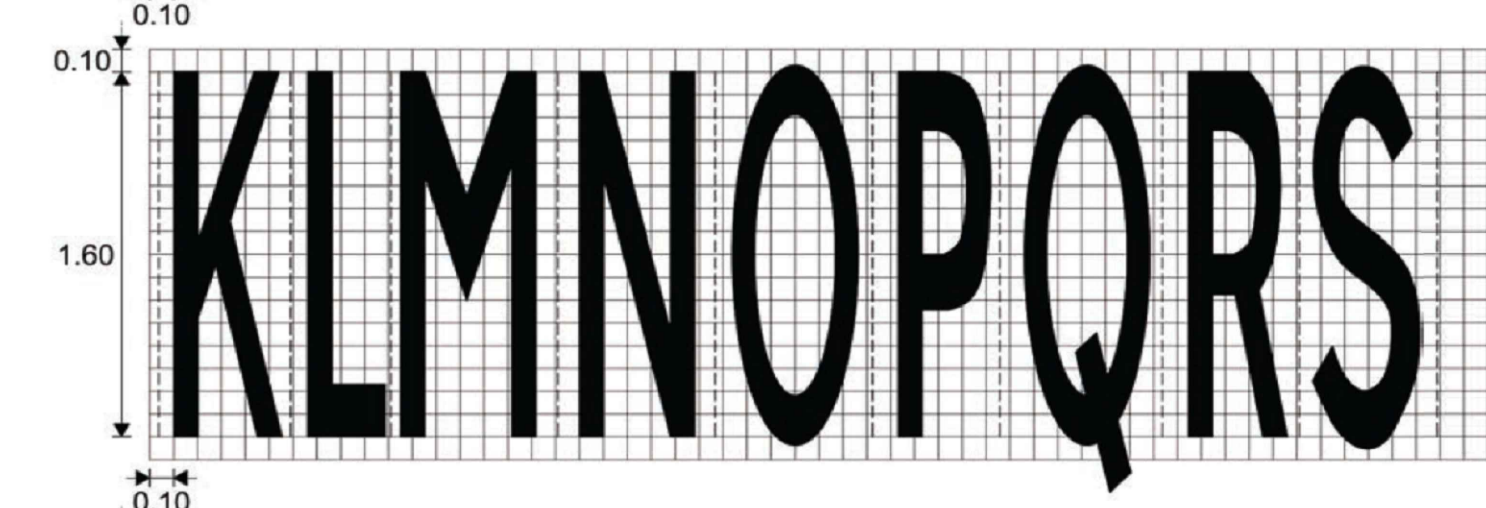
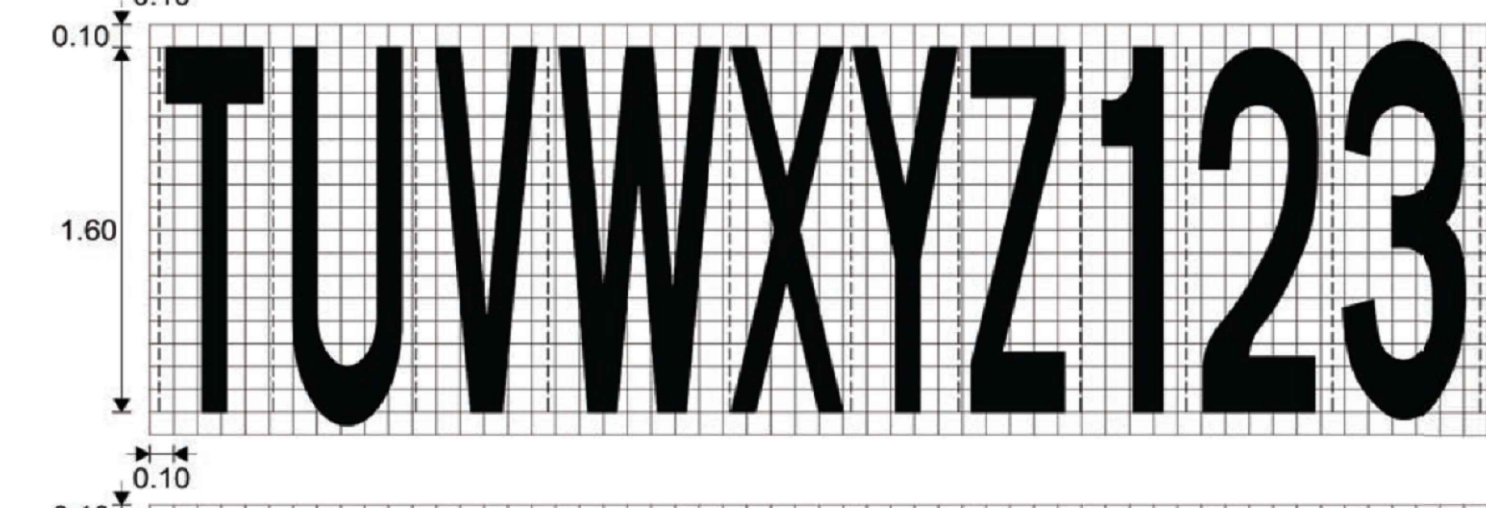
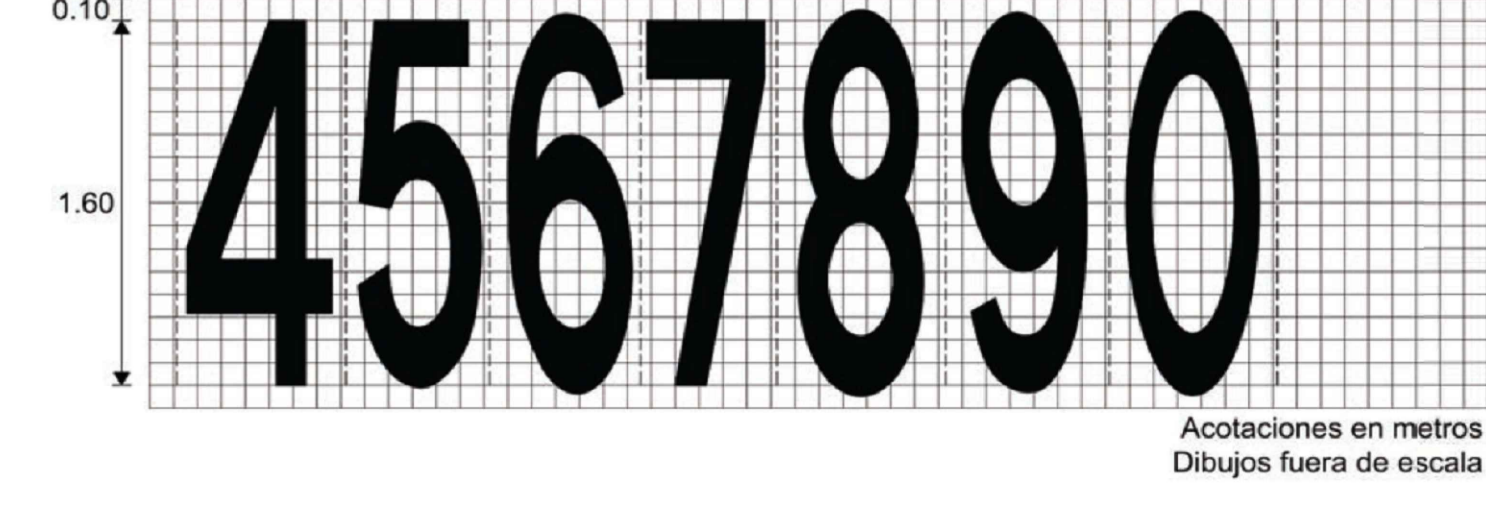
04 Letra y marcas sobre pavimento hasta 60 km/hr

Letras para marcas sobre el pavimento en carreteras y vialidades urbanas con velocidad límite de 60 km/h o menor

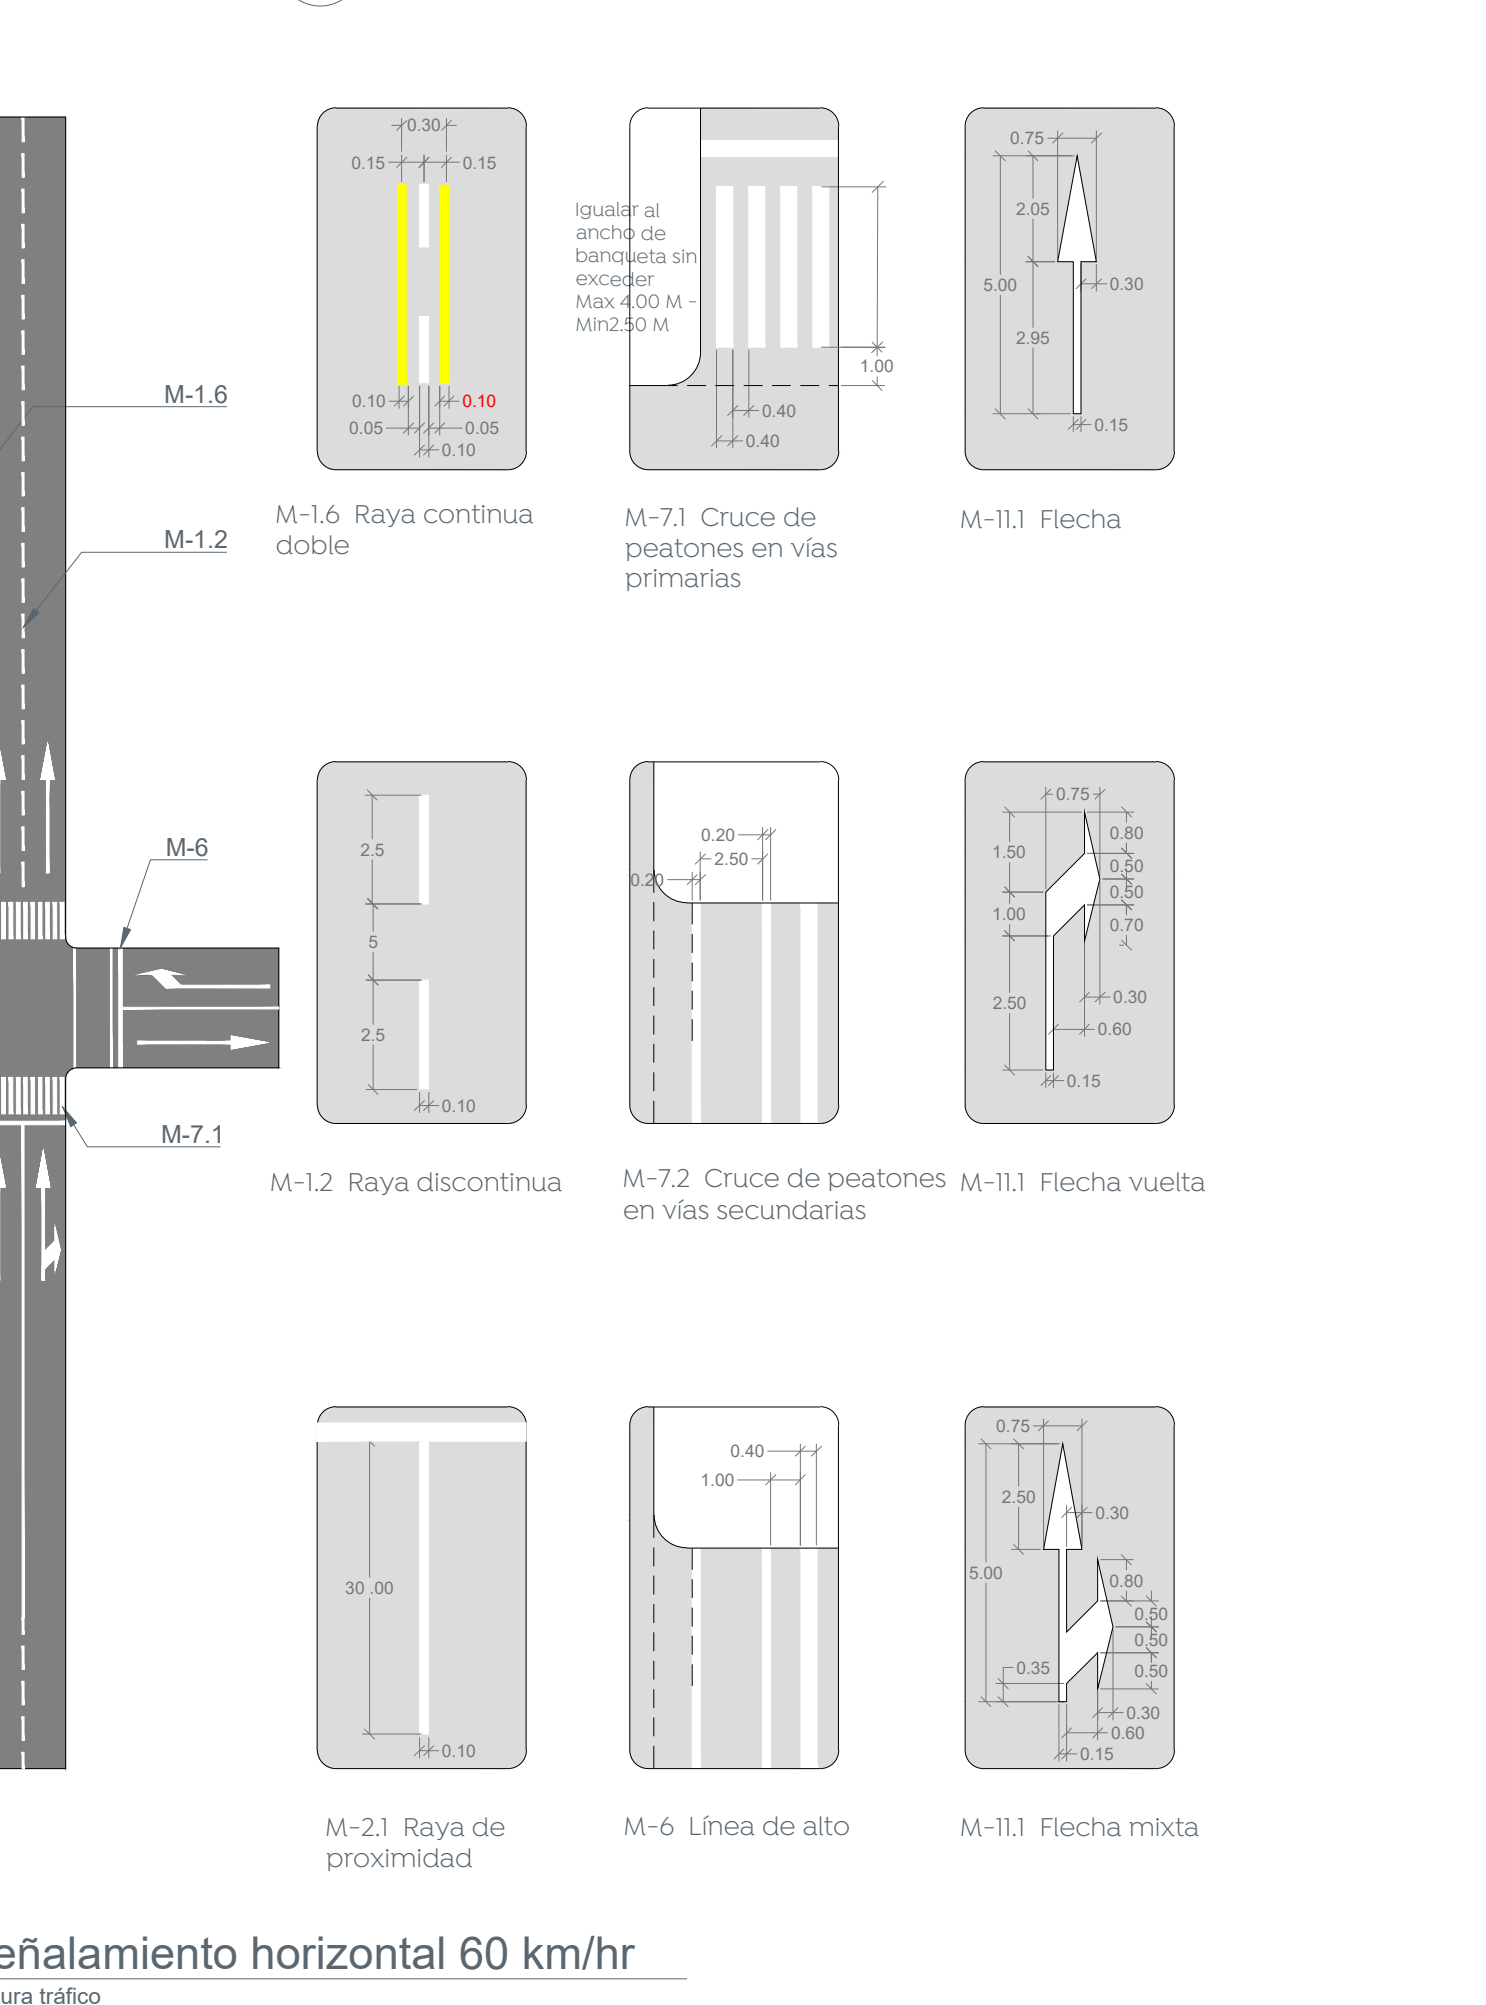
08 Señalamiento horizontal 60 km/hr Pintura tráfico

08 Señalamiento horizontal 60 km/hr Pintura tráfico
