Det-03  
Nombre del proyecto:  
Estructuras con tonaría, rehabilitación de cancha de usos múltiples, patio cívico, accesibilidad universal, banquetas, cruces peatonales y obras complementarias en la Secundaria Técnica 39 Félix Flores Gómez, clave 14D51011Q, calle Morelos, Santa Lucía, San Francisco Trinité, y Preescolar Chabli (T.M), clave 14D510001L (T.M), clave 14D511100, calle Santa Laura, colonia Lomas del Bosque, Municipio de Zapopan, Jalisco

Contenido del plano:  
Detalles cancha usos múltiples, secundaria Técnica 39

No. Contrato:  
DOPI-MUN-RM-IE-LP-088-2022

Fecha: Abril 2022  
Escala: Indicada  
Acotaciones: Metros  
Clave: EE-SEC-39-CAN

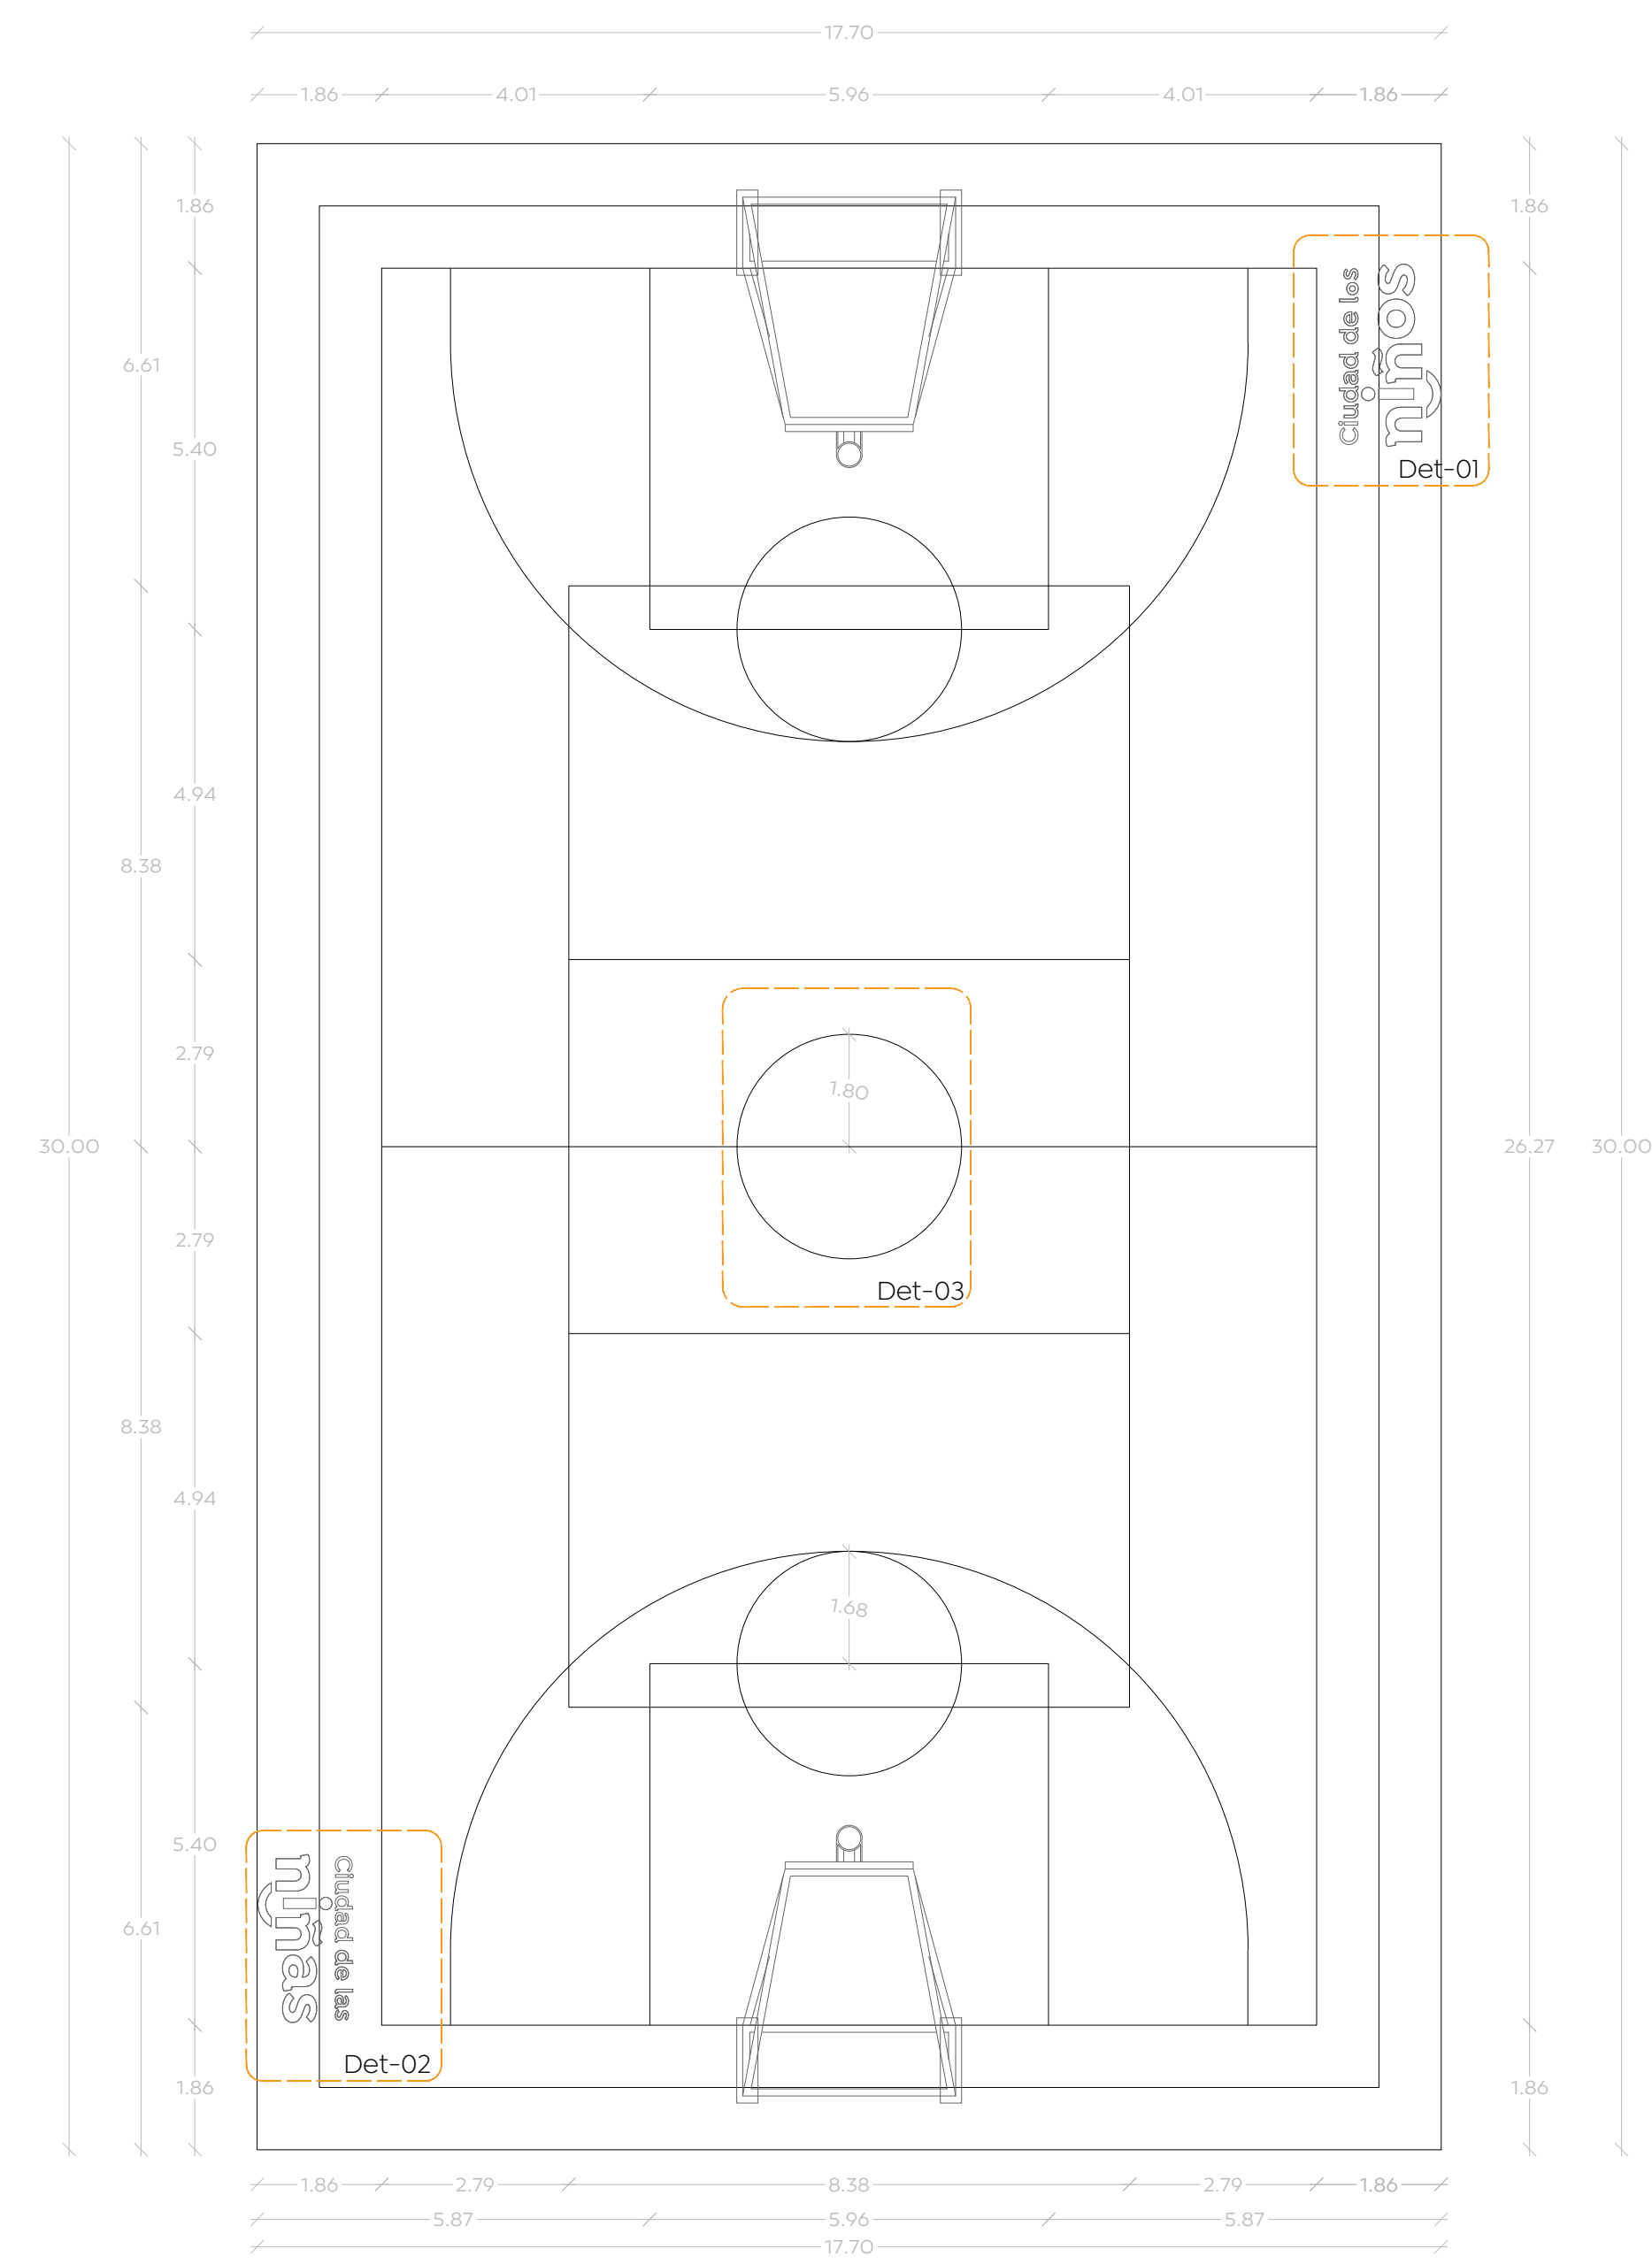
01 Detalle cancha de usos múltiples  
Trazo y balizamiento S/E

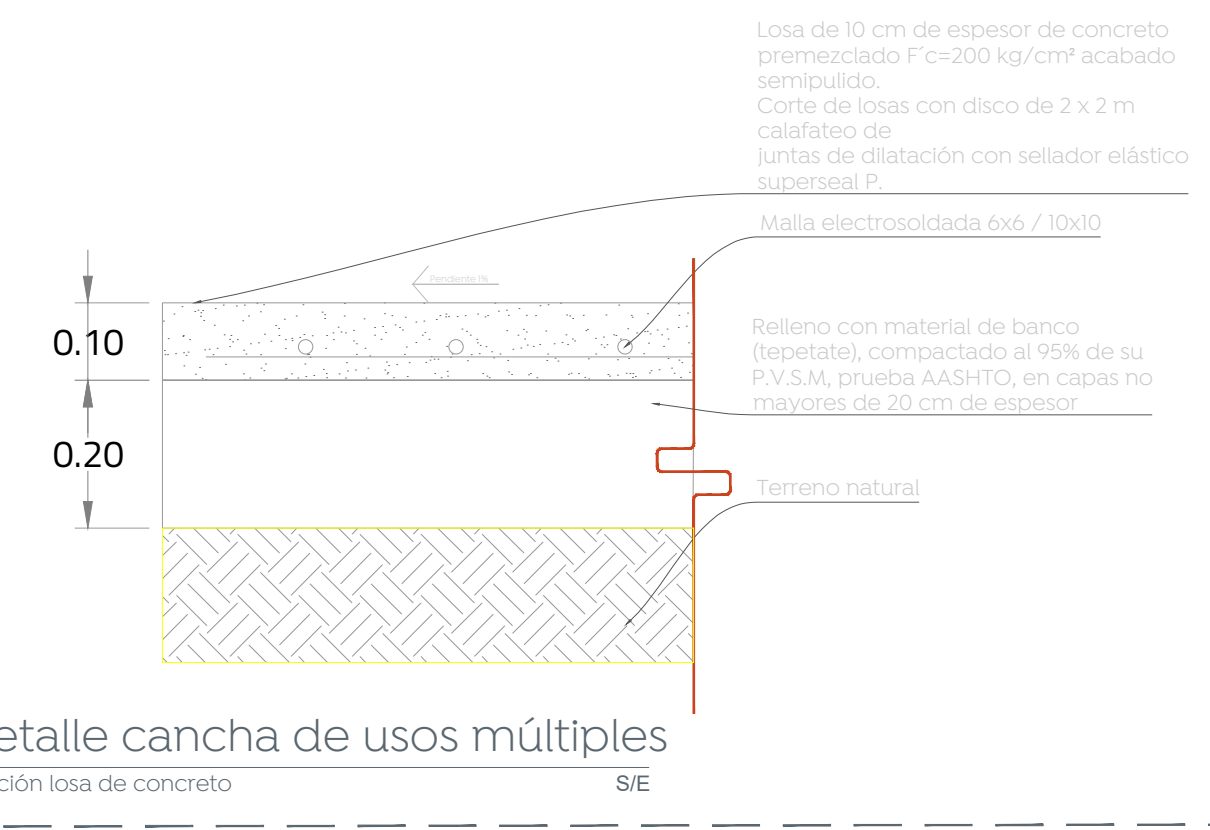
03 Detalle cancha de usos múltiples  
Sección losa de concreto S/E

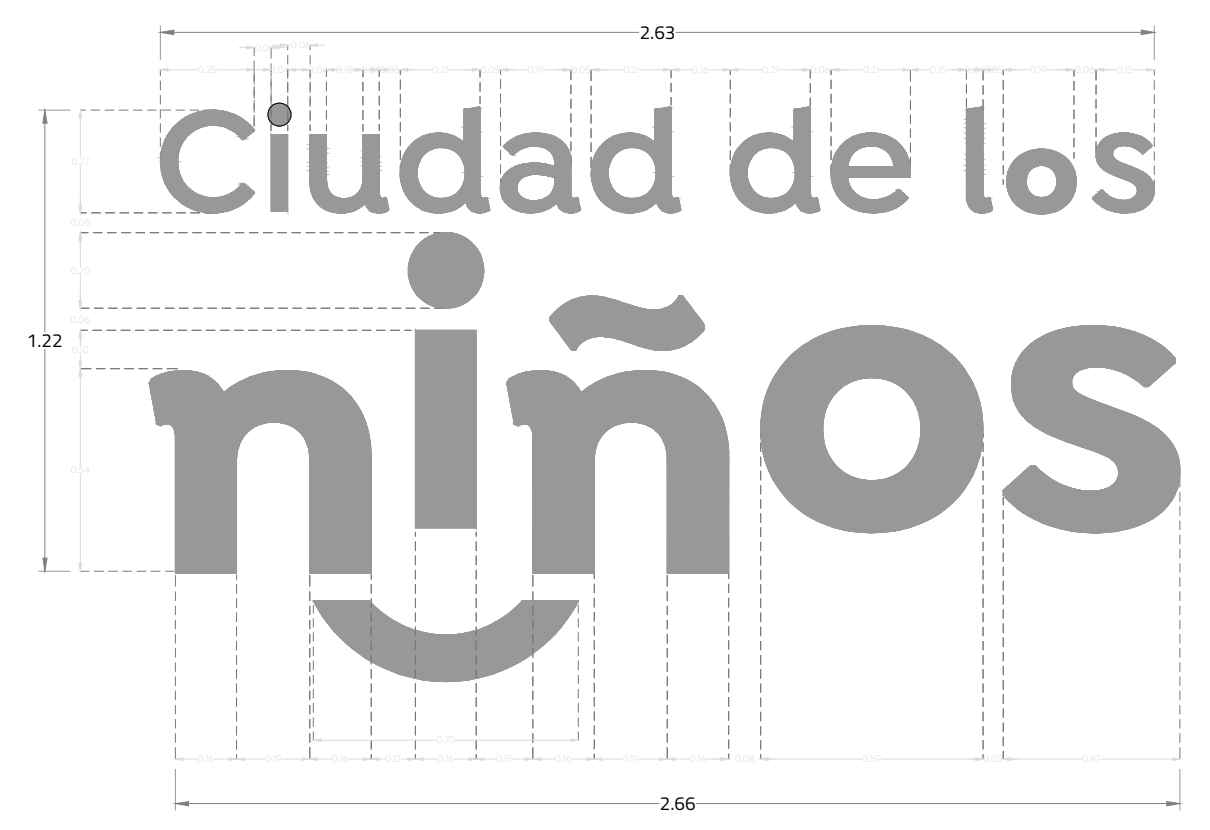
04 Detalle 01  
Balizamiento ciudad de los niños 1:20

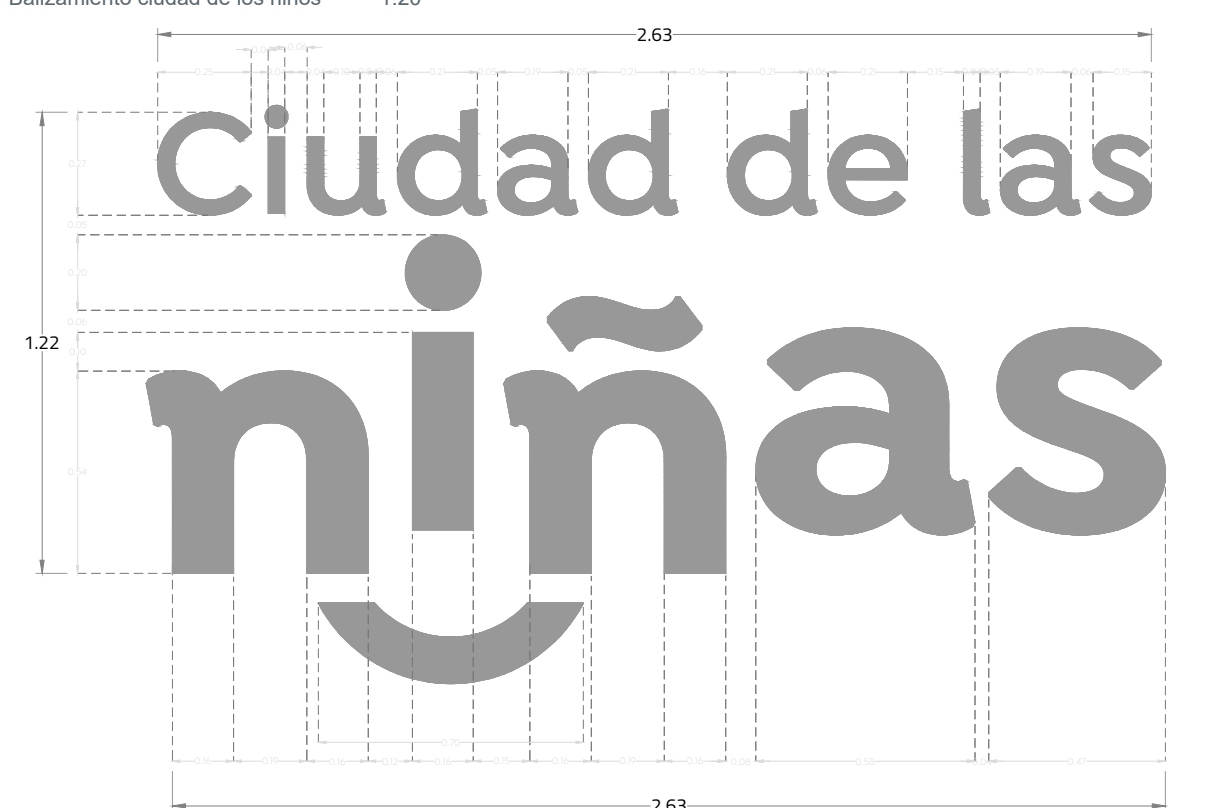
05 Detalle 02  
Balizamiento ciudad de las niñas 1:20

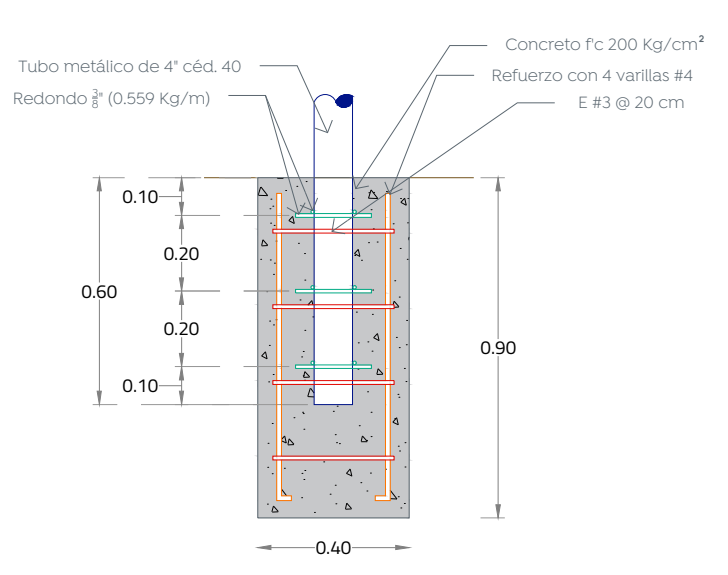
06 Detalle cancha de usos múltiples  
Detalles estructurales portería de usos múltiples S/E
