Nombre del proyecto:
 Estructuras con lonas, rehabilitación de cancha de usos múltiples, patio cívico, accesibilidad universal, banquetas, cruces peatonales y obras complementarias en la Secundaria Técnica 39 Félix Flores Gómez, clave 14D5T011Q, calle Morelos, Santa Lucía, San Francisco Tesistán, y Preescolar Citlali TL7M, clave HD2N9006L, TL7V, clave HD2N9100L, calle Santa Laura, colonia Lomas del Bosque, Municipio de Zapopan, Jalisco

Contenido del plano:
 Detalles cancha fútbol rápido y voleibol secundaria Técnica 39

No. Contrato:
 DOPI-MUN-RM-IE-LP-088-2022

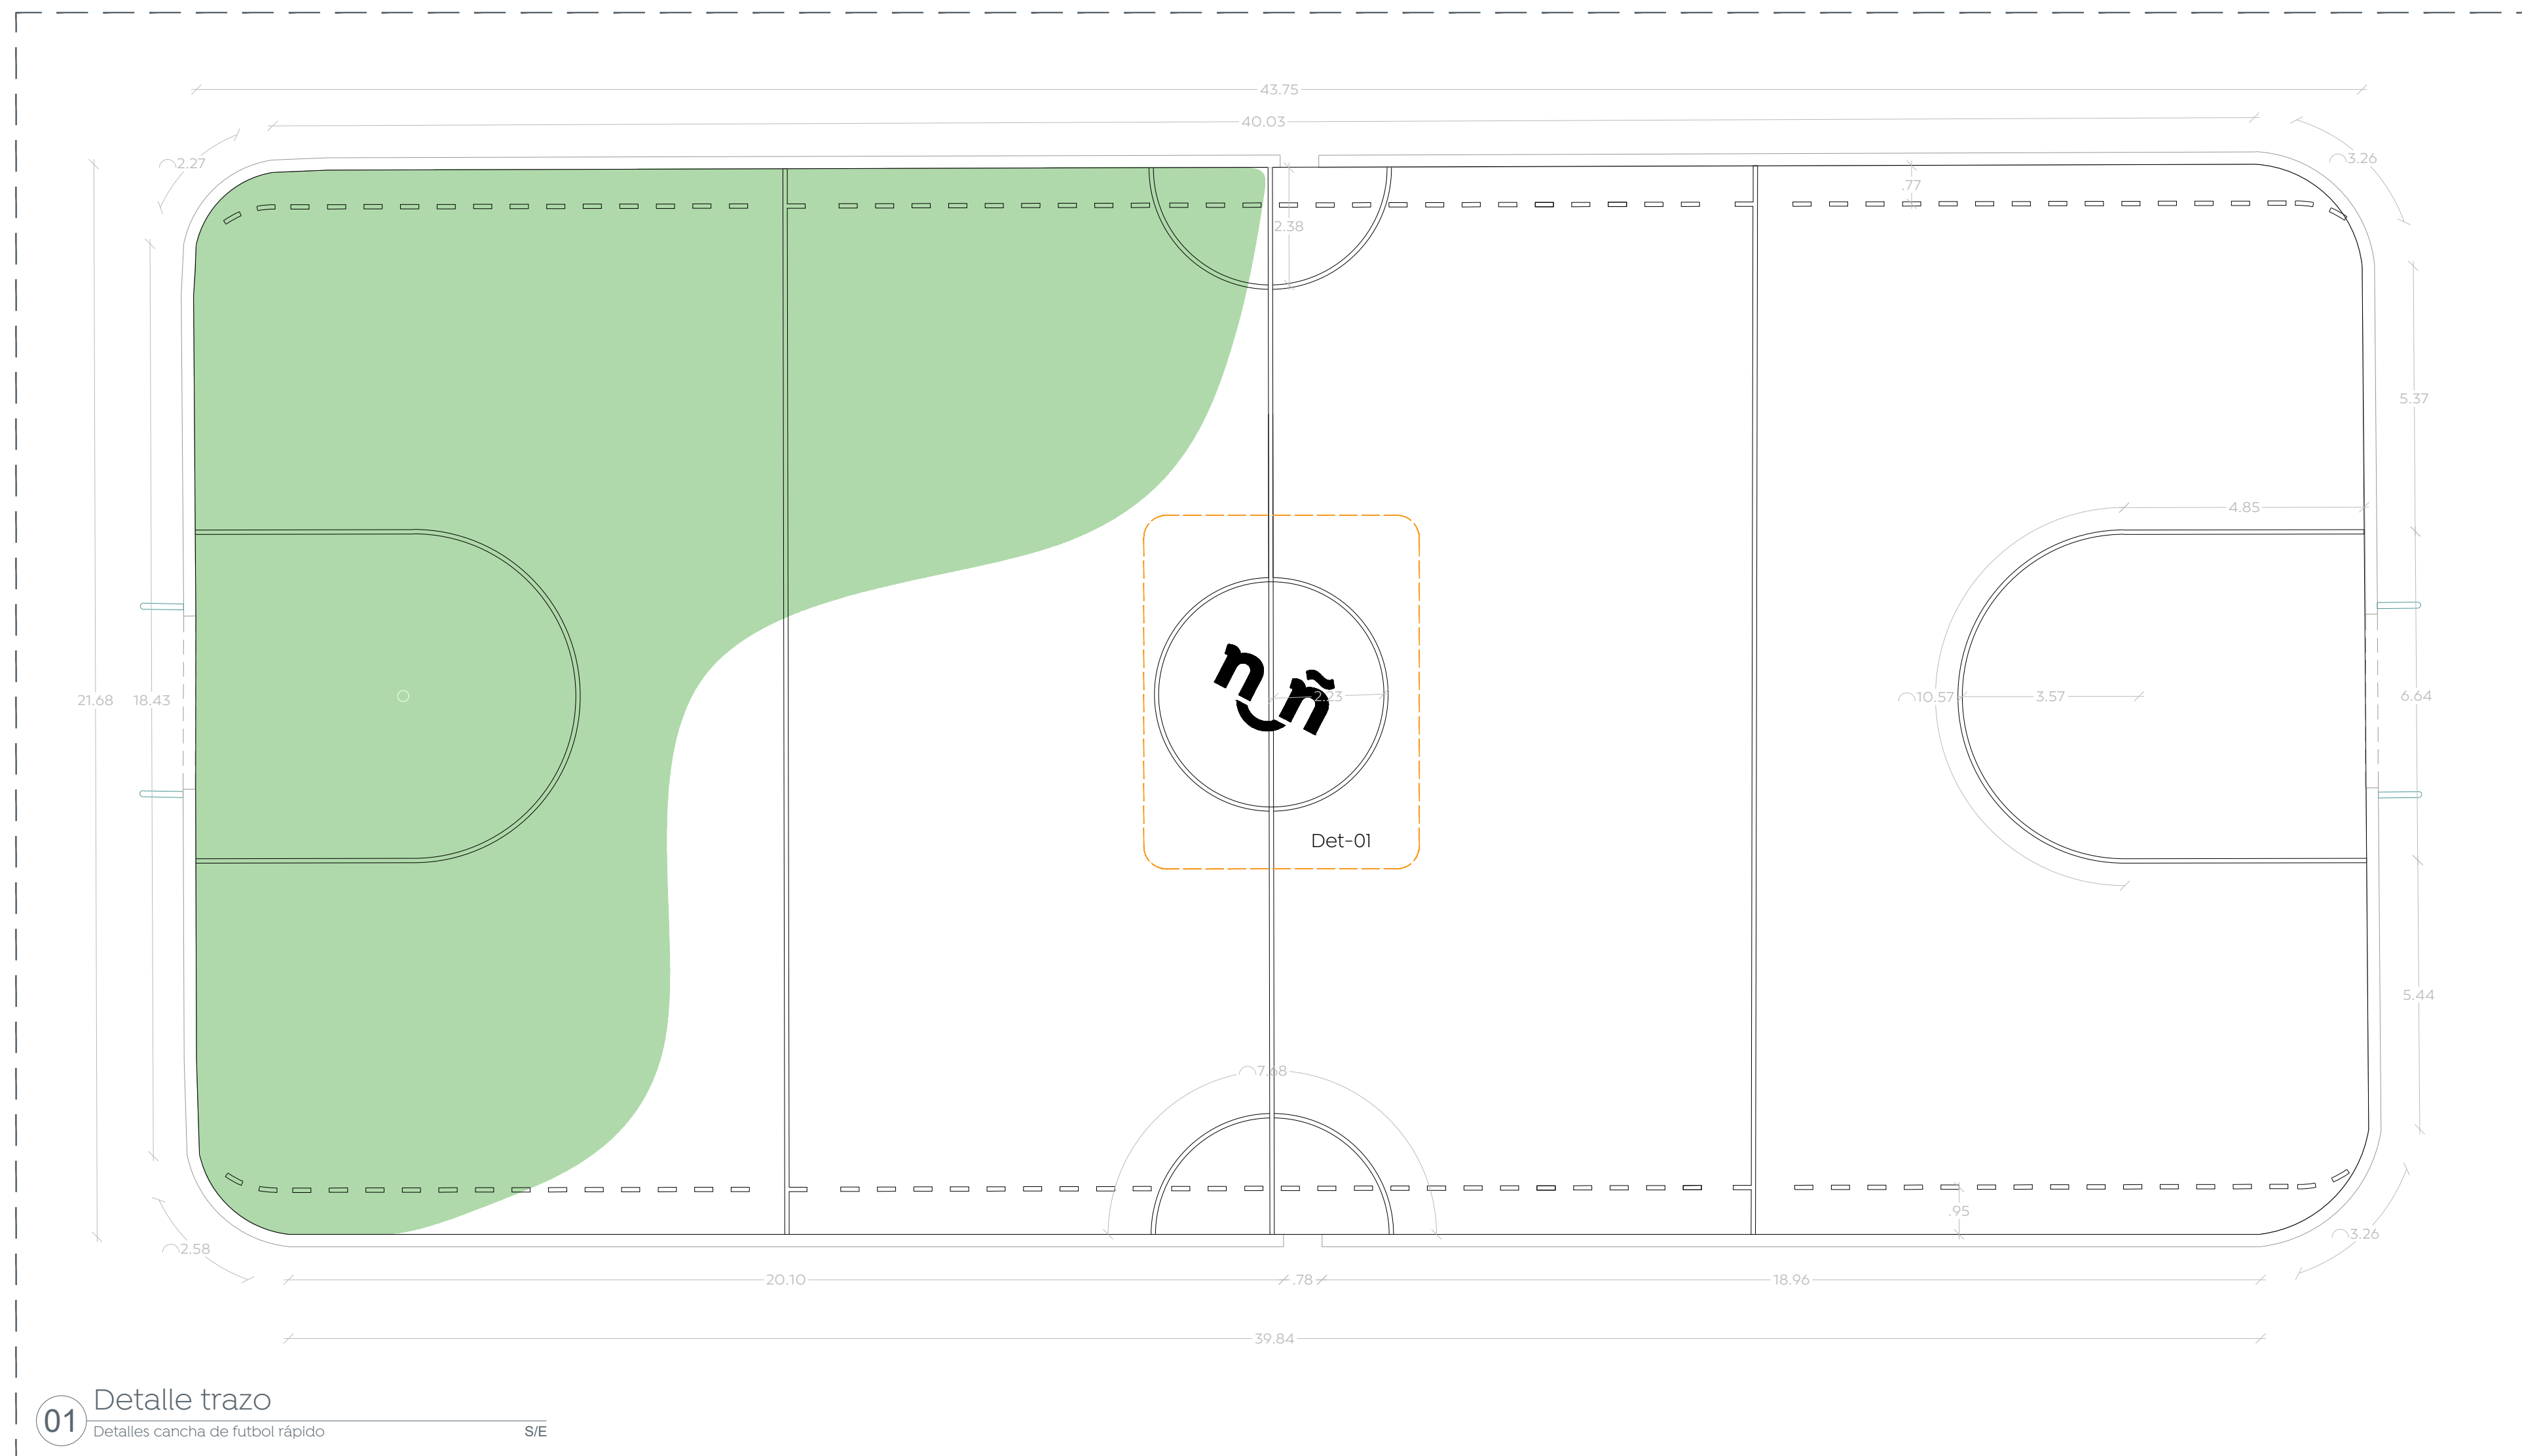
Resurfacer:
 Emulsión 100% acrílica, puede ser blanca o negra. Esta diseñada para ser mezclada con arena sílica y/o caucho in situ. Esta emulsión reduce la porosidad de la superficie y las imperfecciones de la base donde se realizara la instalación. Esta emulsión está diseñada para ser recubierta con pintura acrílica garantizando la unión de ambas capas durante la totalidad de la vida útil de la instalación.

Recubrimiento acrílico:
 Emulsión 100% acrílica (variedad de colores disponible). Está diseñada para ser mezclada con arena sílica y/o caucho in situ.

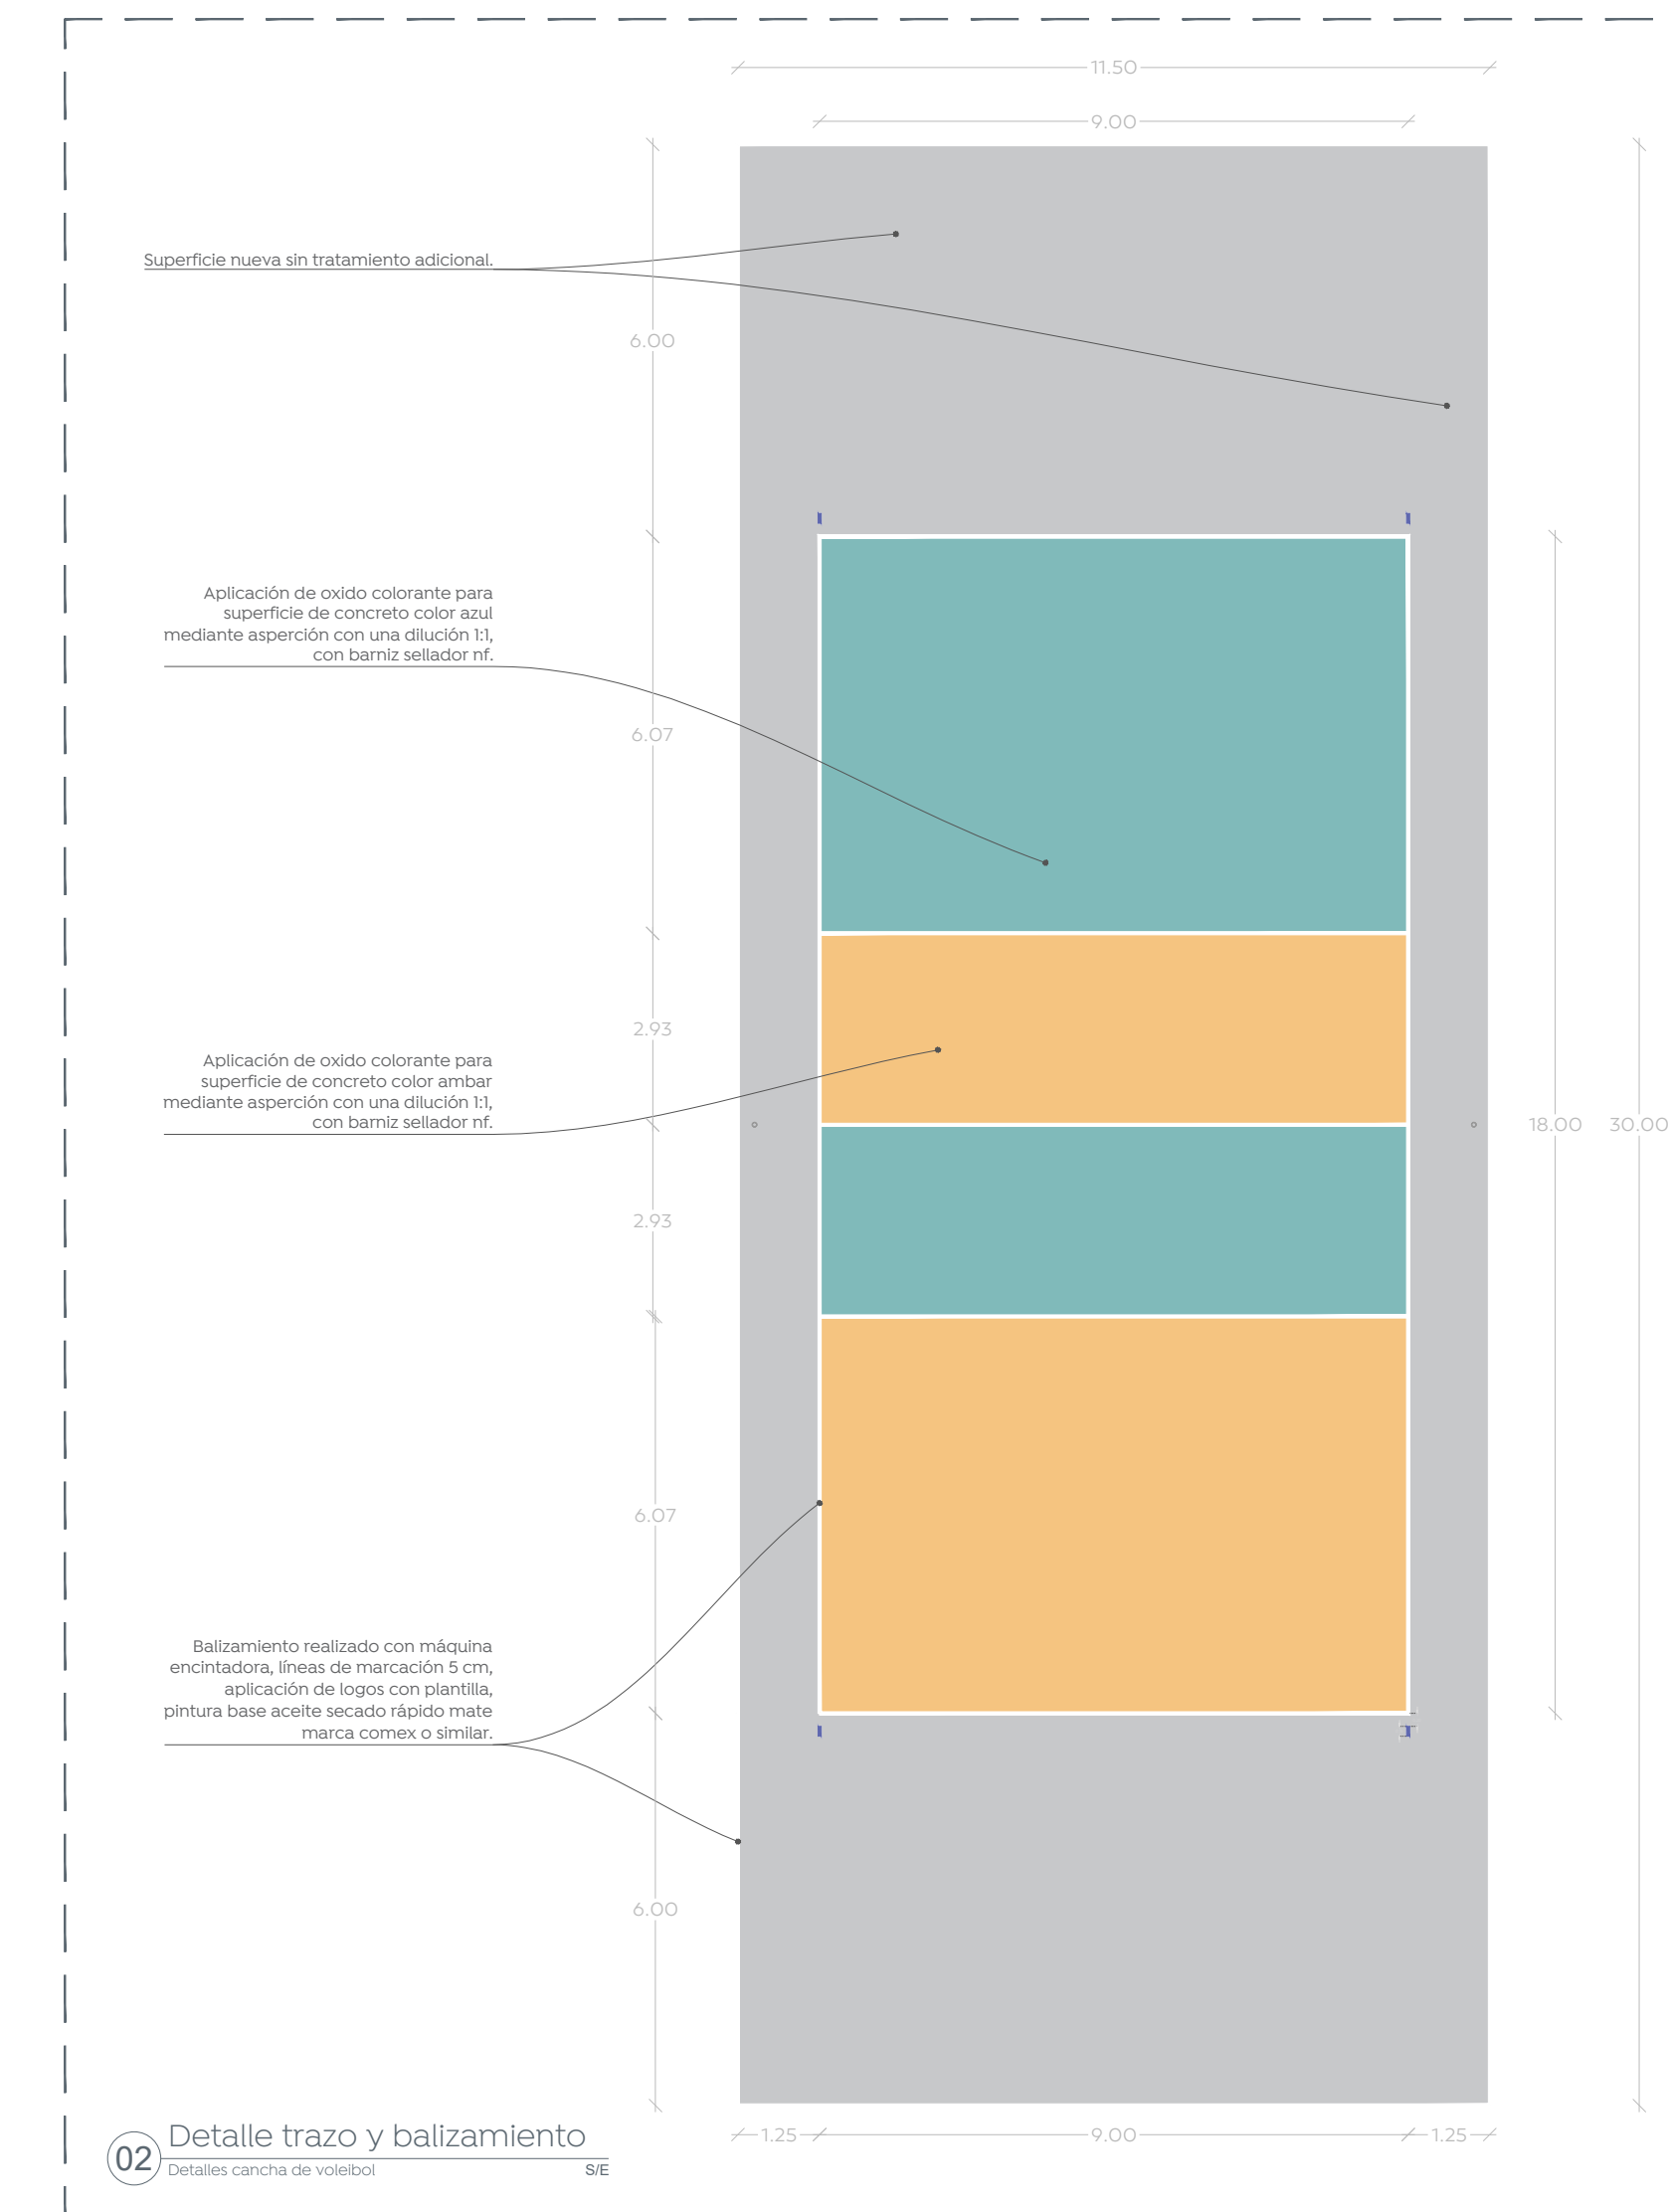
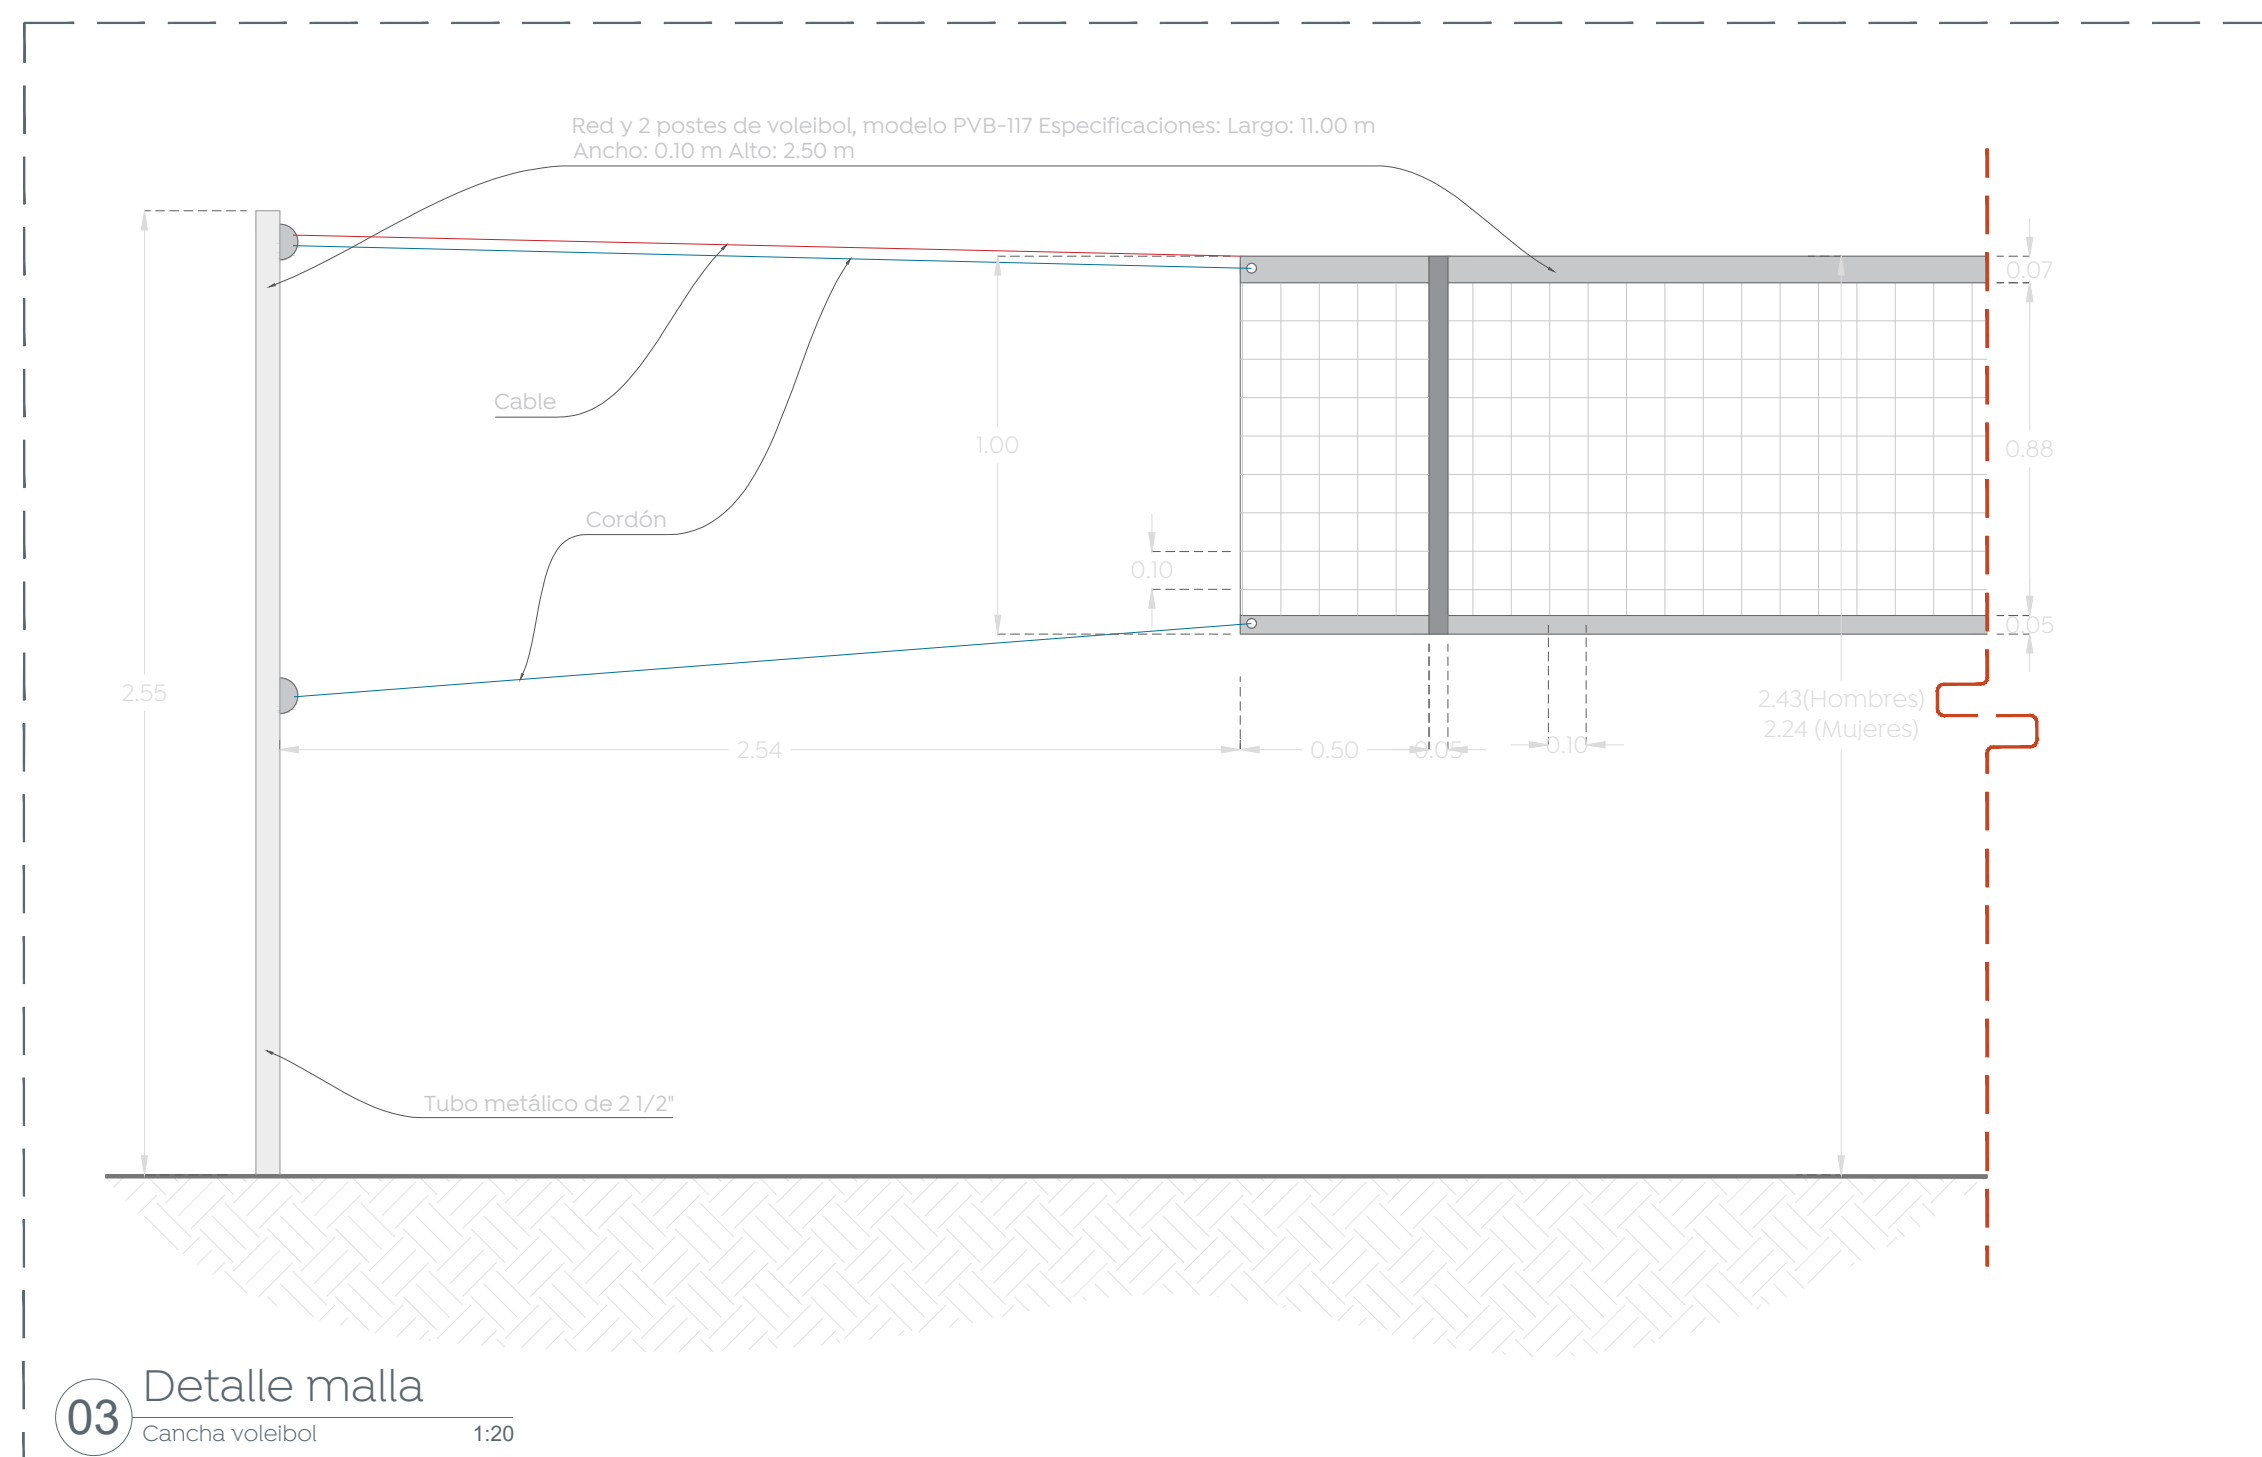
Descripción de sistema instalado en multicanchas "Pro"

Paso 1 Reparación de base y juntado de la misma

Paso 2 Lavado de la totalidad de la superficie de la multicancha.

Paso 3 Aplicación de 1 capa de Resurfacer para asegurar una superficie uniforme "Seamless" que servirá como base para la pintura.

Paso 4 Aplicación de 1 manos de pintura, altamente pigmentada, formulada específicamente para uso deportivo compuesto de resinas acrílicas de alto desempeño. La pintura será aplicada con squeegee (jalador).
