Nombre del proyecto:  
 Pavimentación con concreto hidráulico de la calle Santa Mónica, incluye redes básicas de conducción y distribución, Infraestructura urbana y obras complementarias, San Francisco Tesistán, Municipio de Zapopan, Jalisco

Acotaciones: Metros Clave: **DET-01**

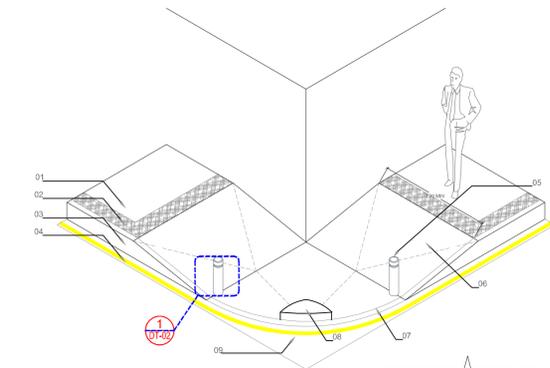
- 01.- Banqueta de concreto  $f_c=200\text{kg/cm}^2$  de 10 cm de espesor, acabado escobillado.
- 02.- Cenefa de concreto  $f_c=200\text{kg/cm}^2$  de 10 cm de espesor, acabado estampado tipo piel de elefante en color integral negro al 4%
- 03.- Guarnición tipo "I" de concreto  $f_c=300\text{kg/cm}^2$
- 04.- Línea calzada en pintura con microesfera de color amarillo tráfico de 10 cm de ancho
- 05.- Bolarlo metálico (ver detalle) @ 1.80 m a centros.
- 06.- Rampa con pendiente máxima del 6%
- 07.- Desnivel de 1 cm en caso necesario.

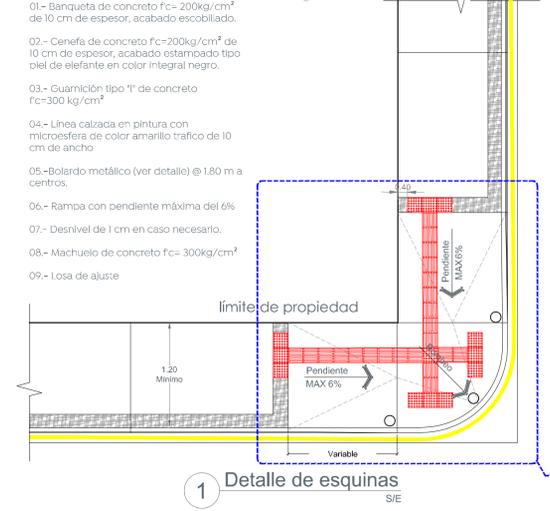
- 01.- Banqueta de concreto  $f_c=200\text{kg/cm}^2$  de 10 cm de espesor, acabado escobillado.
- 02.- Cenefa de concreto  $f_c=200\text{kg/cm}^2$  de 10 cm de espesor, acabado estampado tipo piel de elefante en color integral negro.
- 03.- Guarnición tipo "I" de concreto  $f_c=300\text{kg/cm}^2$
- 04.- Línea calzada en pintura con microesfera de color amarillo tráfico de 10 cm de ancho
- 05.- Bolarlo metálico (ver detalle) @ 1.80 m a centros.
- 06.- Rampa con pendiente máxima del 6%
- 07.- Desnivel de 1 cm en caso necesario.
- 08.- Machuelo de concreto  $f_c=300\text{kg/cm}^2$
- 09.- Losa de ajuste
