Nombre del proyecto:
 Rehabilitación de la Unidad Deportiva Jardines de Nuevo México, ubicada en calle Quinta Norte y calle Prof. Idoilma Gaona de Cosío, colonia Jardines de Nuevo México, Municipio de Zapopan, Jalisco

Contenido del plano:
Demoliciones

No. Contrato:
 DOPI-MUN-CUSMAX-EP-LP-067-2022

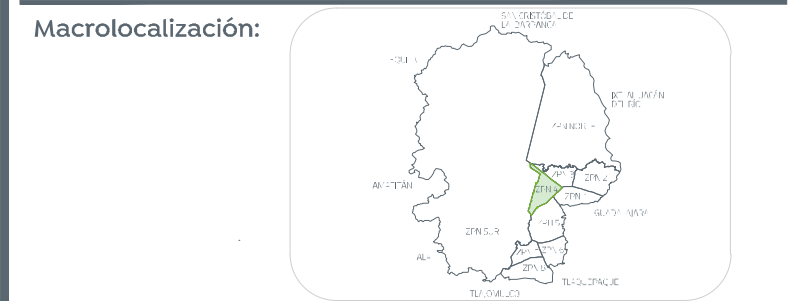
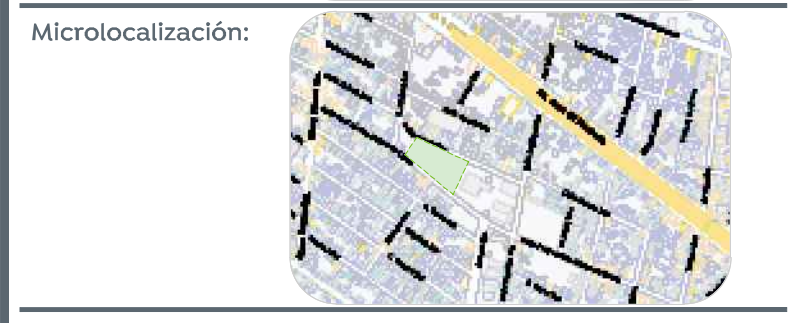
Simbología:

Demolición de losa de concreto de 10 cm de espesor.
	Demolición de machuelo de concreto prefabricado de 12 x 30 x 100 cm.

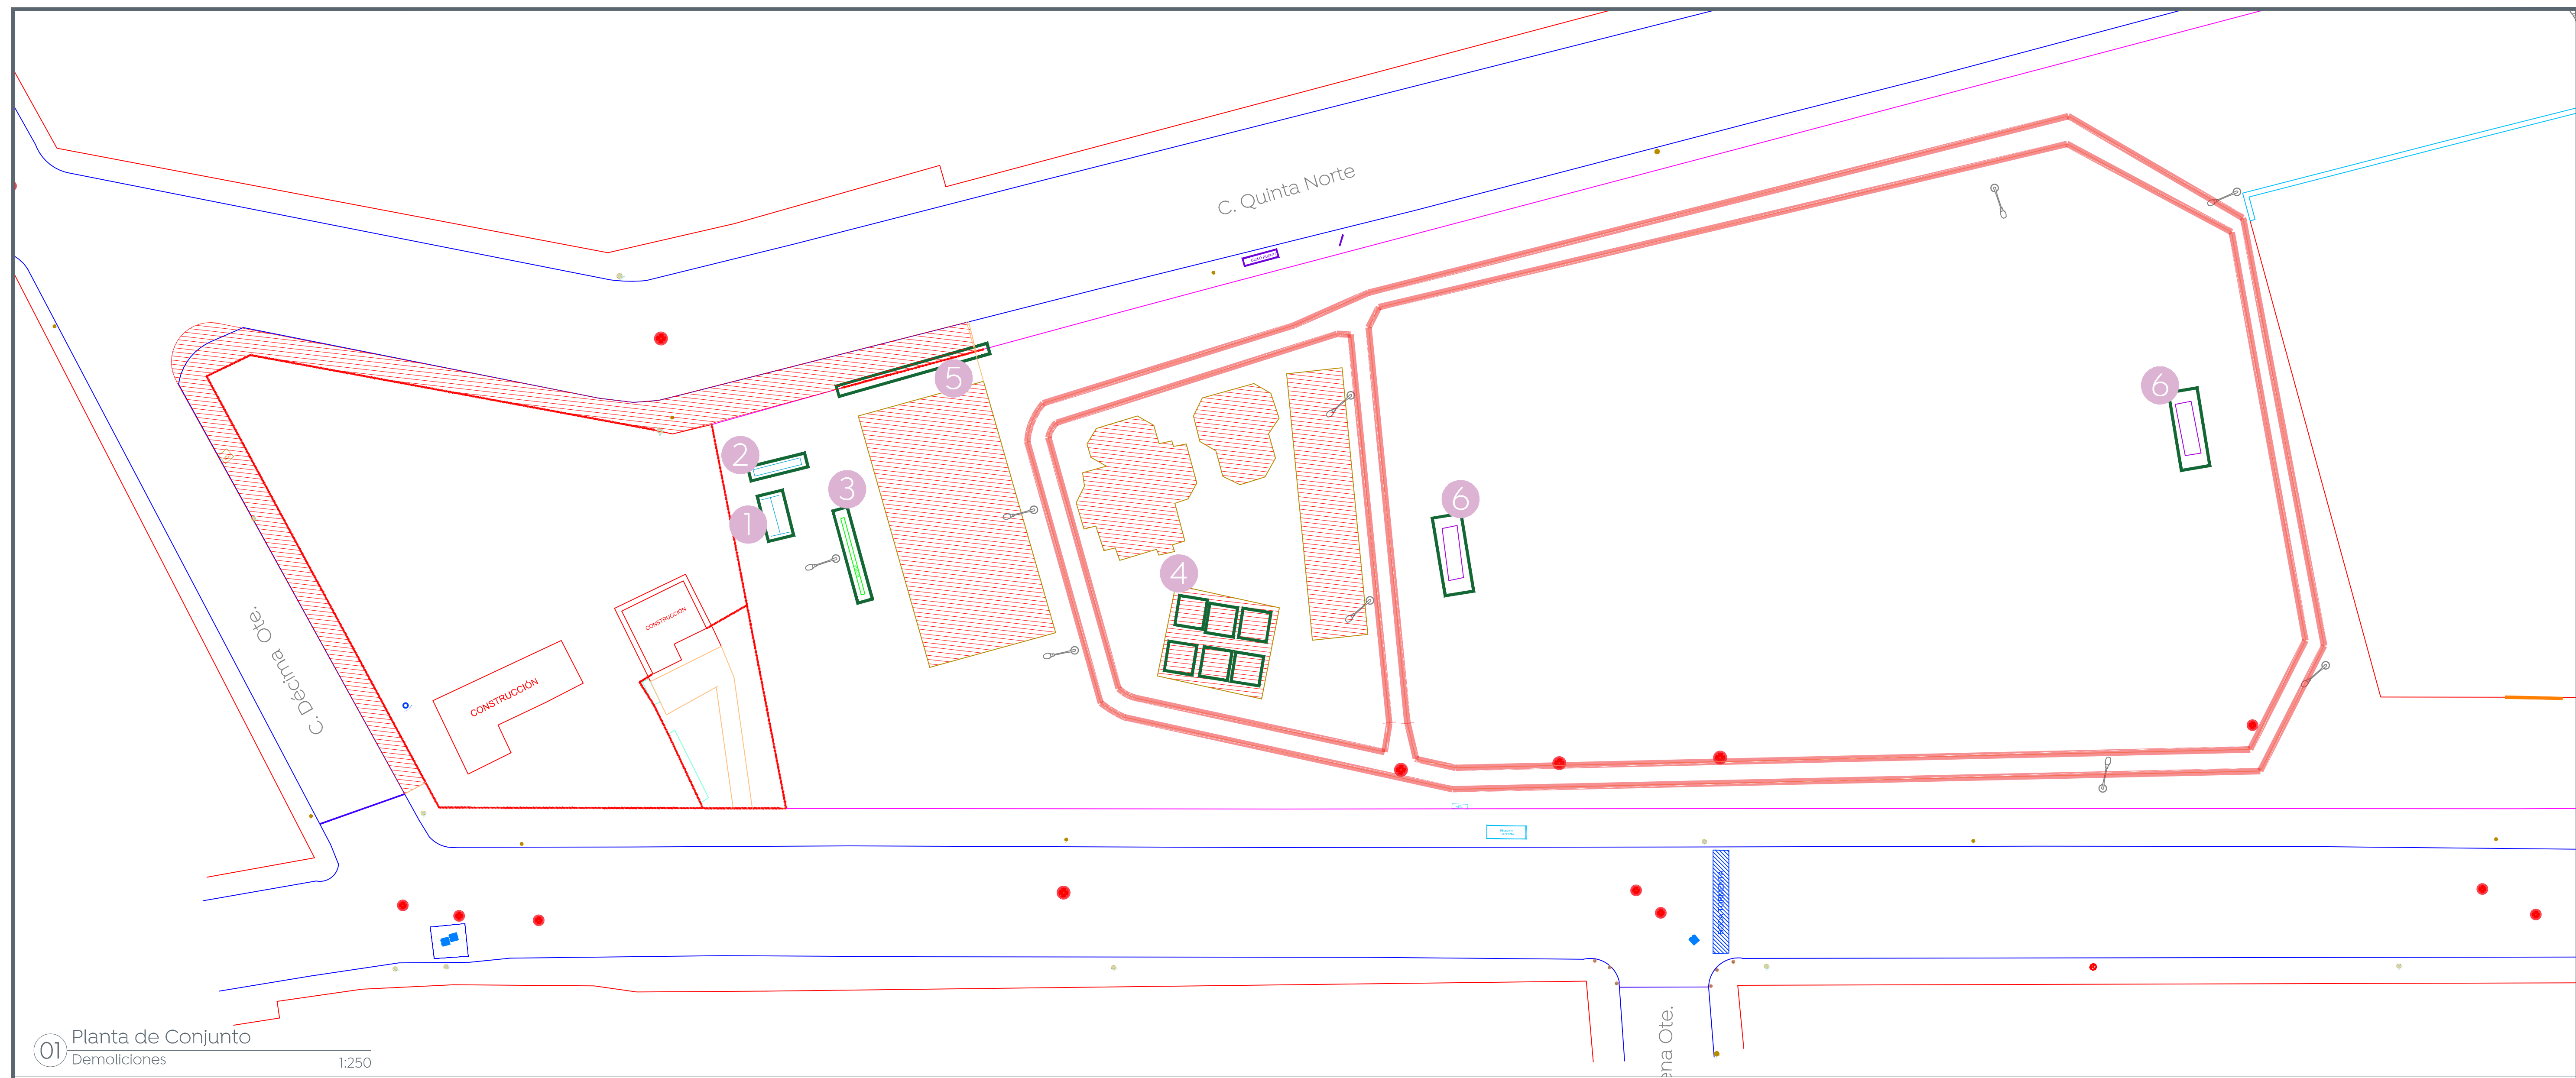
01 Planta de Conjunto Demoliciones 1:250

Simbología	Notas	Imagen
1	Desmontaje sin recuperación de juegos (columpios) de herrería	
1 PZAS		
2	Desmontaje sin recuperación de módulo de juegos (resbaladilla) de herrería	
1 Pza		
3	Desmontaje sin recuperación de banca de herrería	
1 Pza		
4	Desmontaje sin recuperación de módulo de ejercicio de herrería	
6 PZAS		
5	Desmontaje sin recuperación de backstop de malla ciclón de 4.20 m alto x 11.20 m	
1 Pza		
6	Desmontaje sin recuperación de portería de herrería con tubular de 2" de 2.10 m alto x 4.00 m x 1.20 m	
1 Pza
