Nombre del proyecto:
Rehabilitación de la Unidad Deportiva El Mante, ubicada en calle Sonora, colonia el Mante, Municipio de Zapopan, Jalisco

Contenido del plano:
Planta de acabados

No. Contrato:
DOPI-MUN-CUSMAX-EP-LP-066-2022

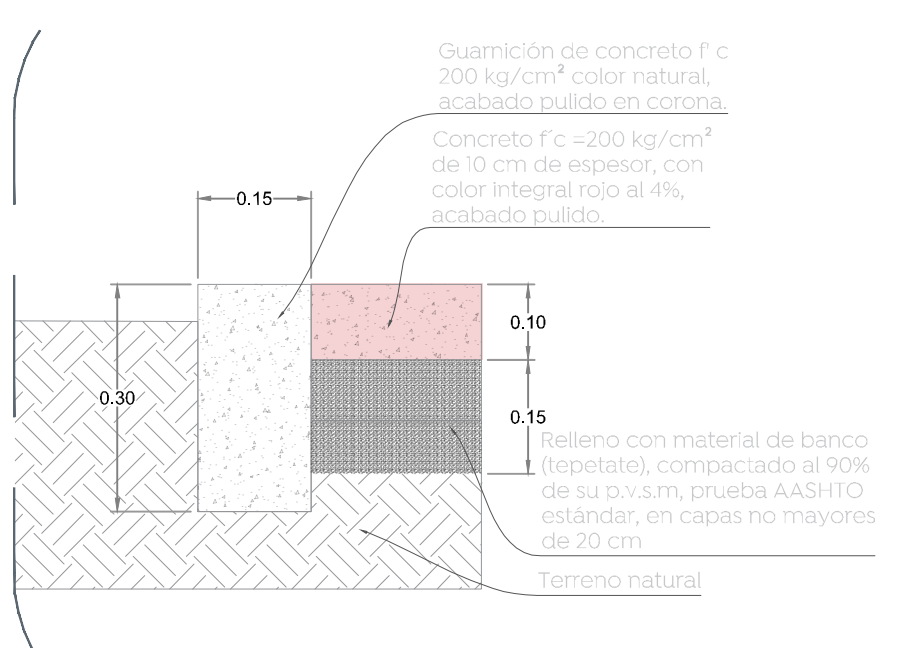
02 1. Concreto con color integral rojo
 Acabados 1:10

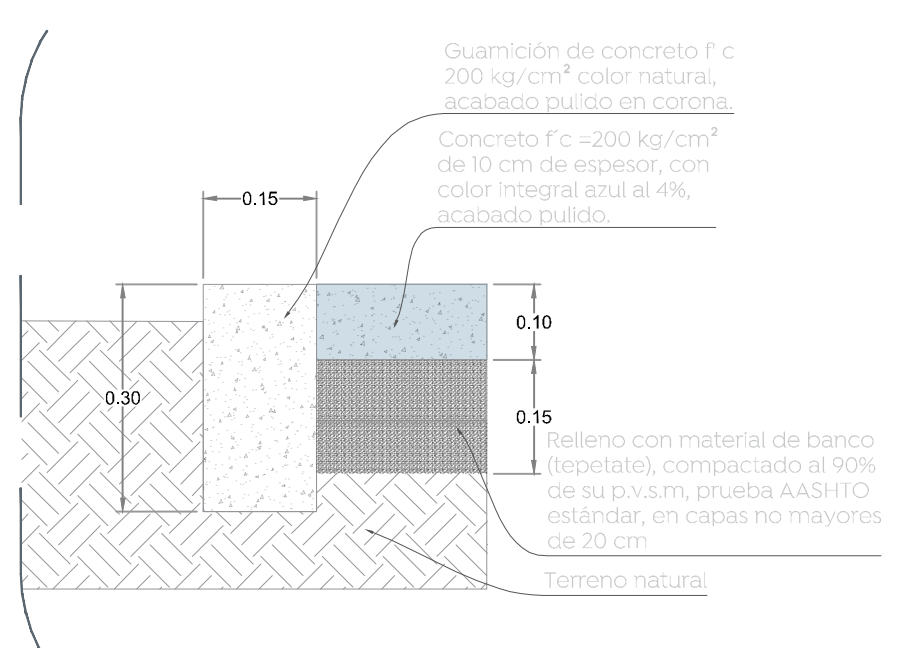
03 2. Concreto con color integral azul
 Acabados 1:10

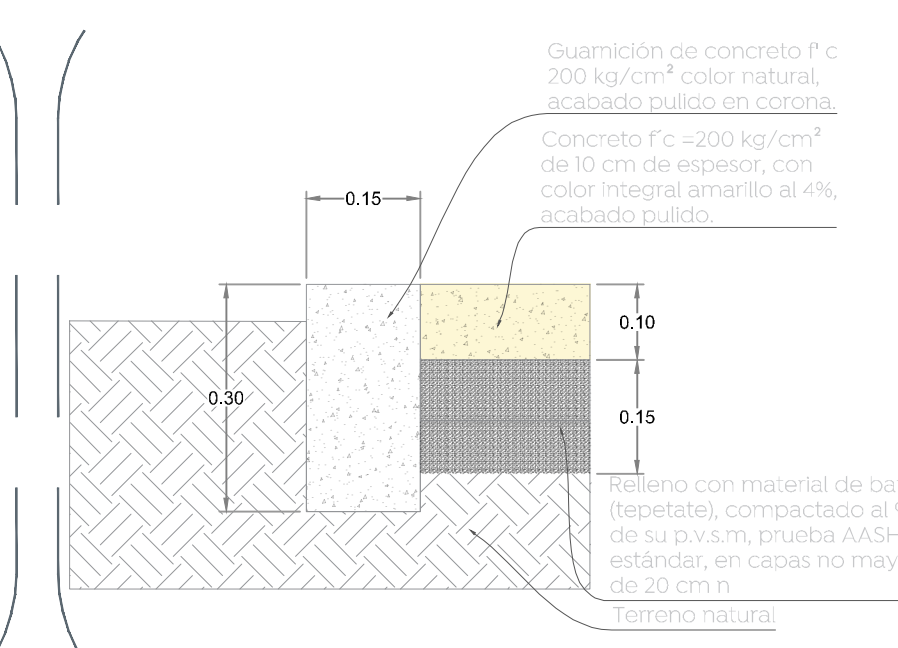
04 3. Concreto con color integral amarillo
 Acabados 1:10

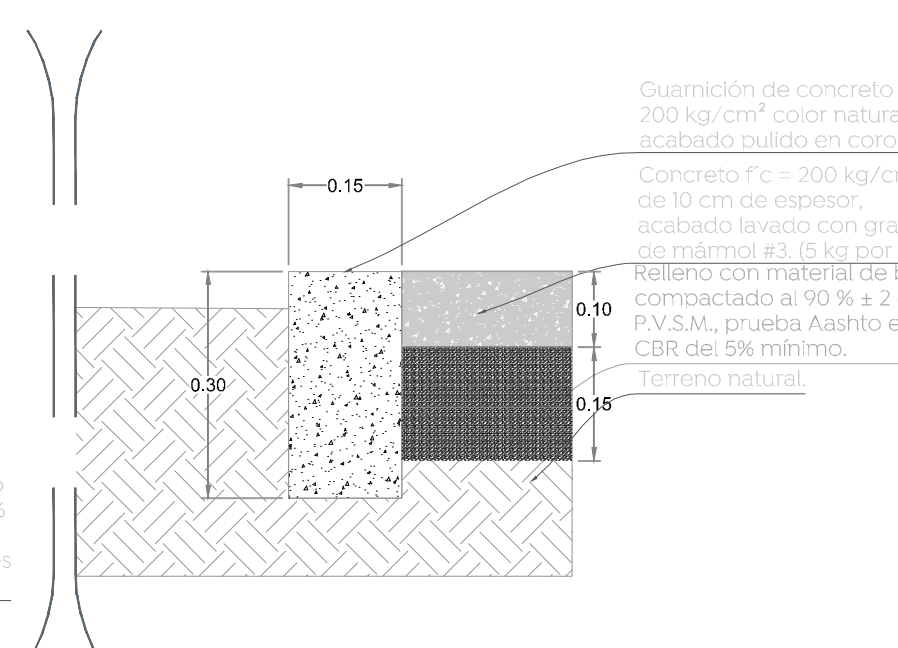
05 4. Concreto lavado
 Acabados 1:10

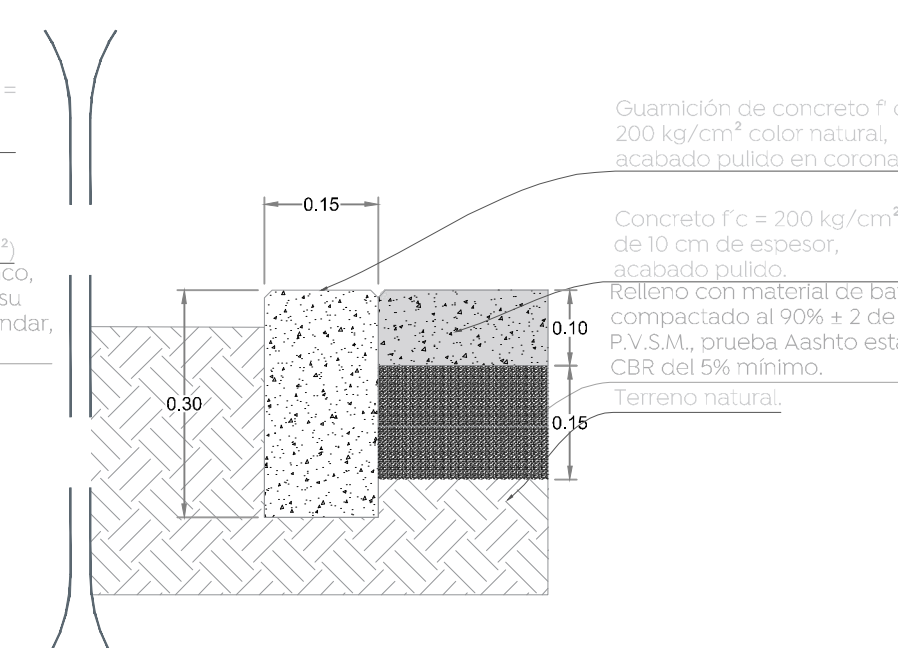
06 5. Concreto pulido
 Acabados 1:10

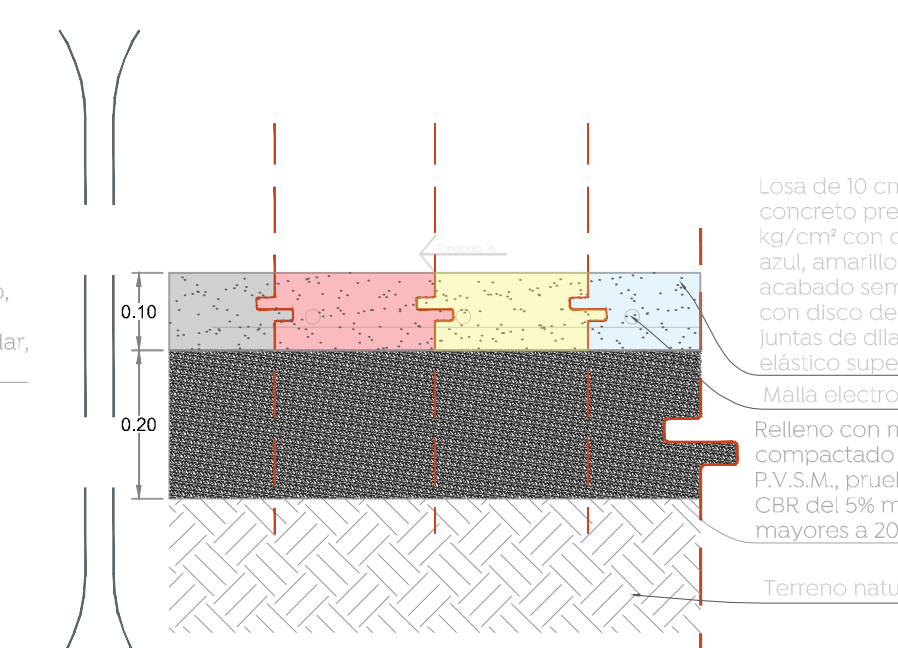
07 6. Concreto en cancha de usos múltiples
 Acabados 1:10
