Nombre del proyecto:	
Rehabilitación de la Unidad Deportiva El Mante, ubicada en calle Sonora, colonia el Mante, Municipio de Zapopan, Jalisco	
Contenido del plano:	
Detalles de Ingreso	
No. Contrato:	
DOPI-MUN-CUSMAX-EP-LP-066-2022	
Director de Obras Públicas e Infraestructura:	
Ing. Ismael Jáuregui Castañeda	
Jefe de la Unidad de Estudios y Proyectos:	
Arq. Edwin Aguilar Escatell	
Jefe de área:	Responsable del proyecto:
Arq. Angela Jazmin Vargas Olmedo	Arq. César Omar Apodaca Rodriguez
Ubicación:	
Col. El Mante, Zapopan, Jalisco	
Norte:	Fecha: Junio 2022
Escala: Indicada	
Acotaciones: Metros. Clave:	
UD-MAN-ING

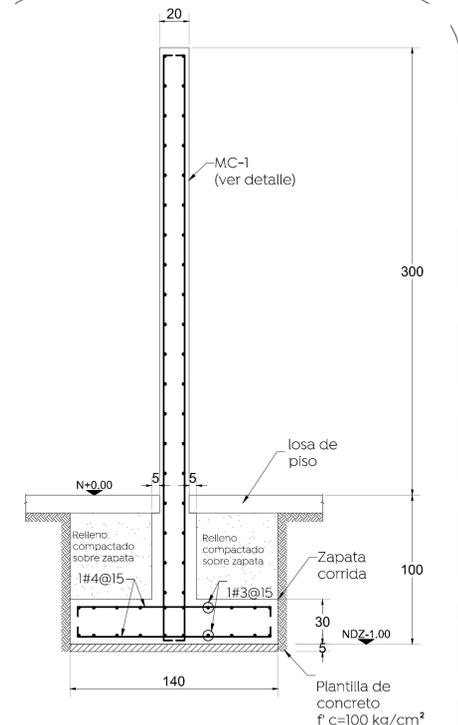
04 Sección A-A' MC-1 1:75

Notas: las zapatas deberán quedar empotradas como mínimo 100 cm a partir del nivel n+0.00.

Verificar recomendaciones para la cimentación en estudio de mecánica de suelos.

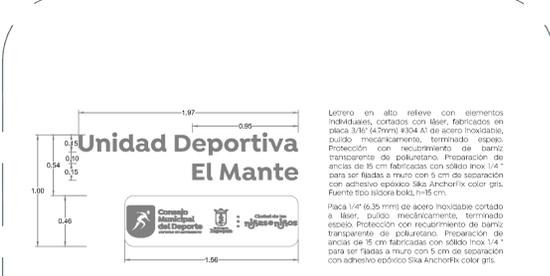
05 Detalle Letrero 1:30

Letrero en alto relieve con elementos individuales, cortados con láser, fabricados en placa 3/16" (4.76mm) #304 A1 de acero inoxidable, pulido mecánicamente, terminado espejo. Protección con recubrimiento de barniz transparente de poliuretano. Preparación de anclas de 15 cm fabricadas con sólido inox. 1/4" para ser fijadas a muro con 5 cm de separación con adhesivo epóxico Sika Anchorfix color gris. Fuente tipo Isidora bold, h=15 cm.

Placa 1/4" (6.35 mm) de acero inoxidable cortado a láser, pulido mecánicamente, terminado espejo. Protección con recubrimiento de barniz transparente de poliuretano. Preparación de anclas de 15 cm fabricadas con sólido inox. 1/4" para ser fijadas a muro con 5 cm de separación con adhesivo epóxico Sika Anchorfix color gris.
