Nombre del proyecto:  
**Rehabilitación de la Unidad Deportiva El Mante, ubicada en calle Sonora, colonia el Mante, Municipio de Zapopan, Jalisco**

Contenido del plano:  
**Plano de demoliciones**

No. Contrato:  
**DOPI-MUN-CUSMAX-EP-LP-066-2022**

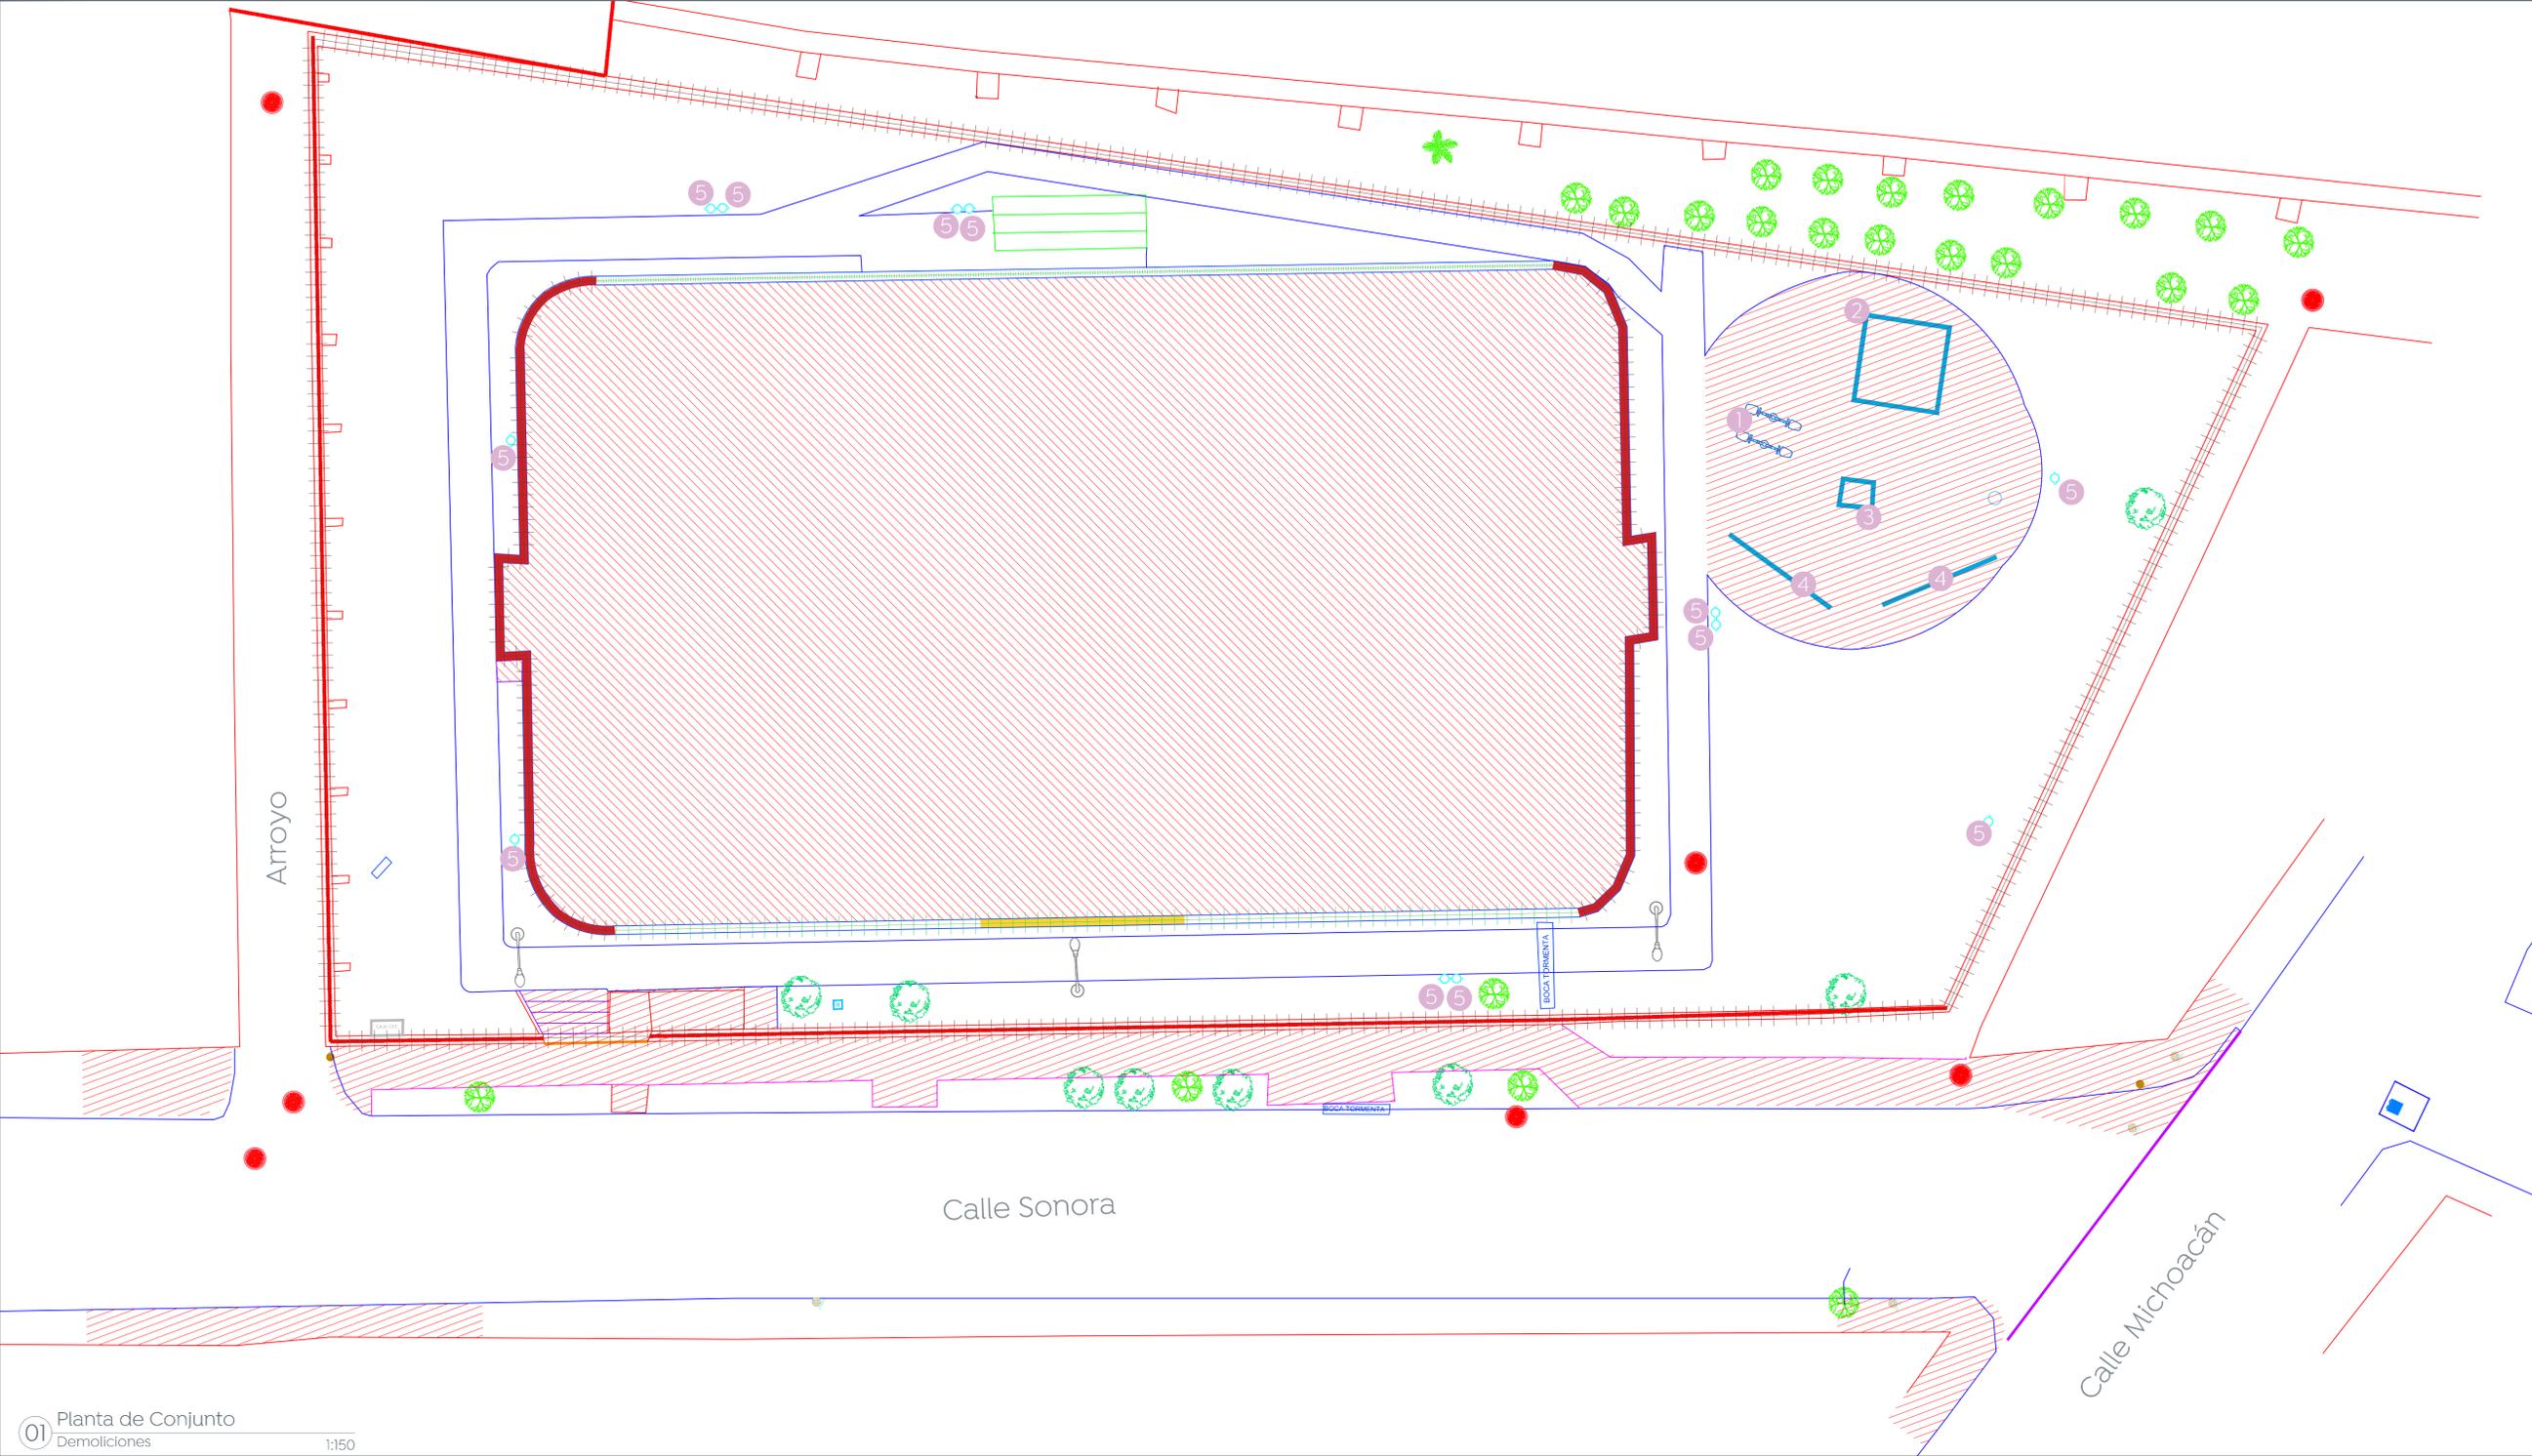
01 Planta de Conjunto Demoliciones 1:150

- Simbología:
- Demolición de losa de concreto de 10 cm de espesor.
  - Demolición de parte superior (2.44 m) de muro de block de 40 cm de espesor.
  - Retiro de malla ciclónica sin recuperación, altura de hasta 2.40 m.
  - Retiro de módulos de cercasél sin recuperación, altura hasta 1.20 m.
  - Demolición de muro de block de 40 cm de espesor, hasta 1.22 m de altura.
  - Retiro de aplanados en muro de block con espesor de .40 m y hasta 1.22 m de altura.
