Nombre del proyecto:  
Rehabilitación de la Unidad Deportiva Jardines de Nuevo México, ubicada en calle Quinta Norte y calle Prof. Idolina Gaona de Cosío, colonia Jardines de Nuevo México, Municipio de Zapopan, Jalisco

Planta de acabados.

UD-NMII-ACA

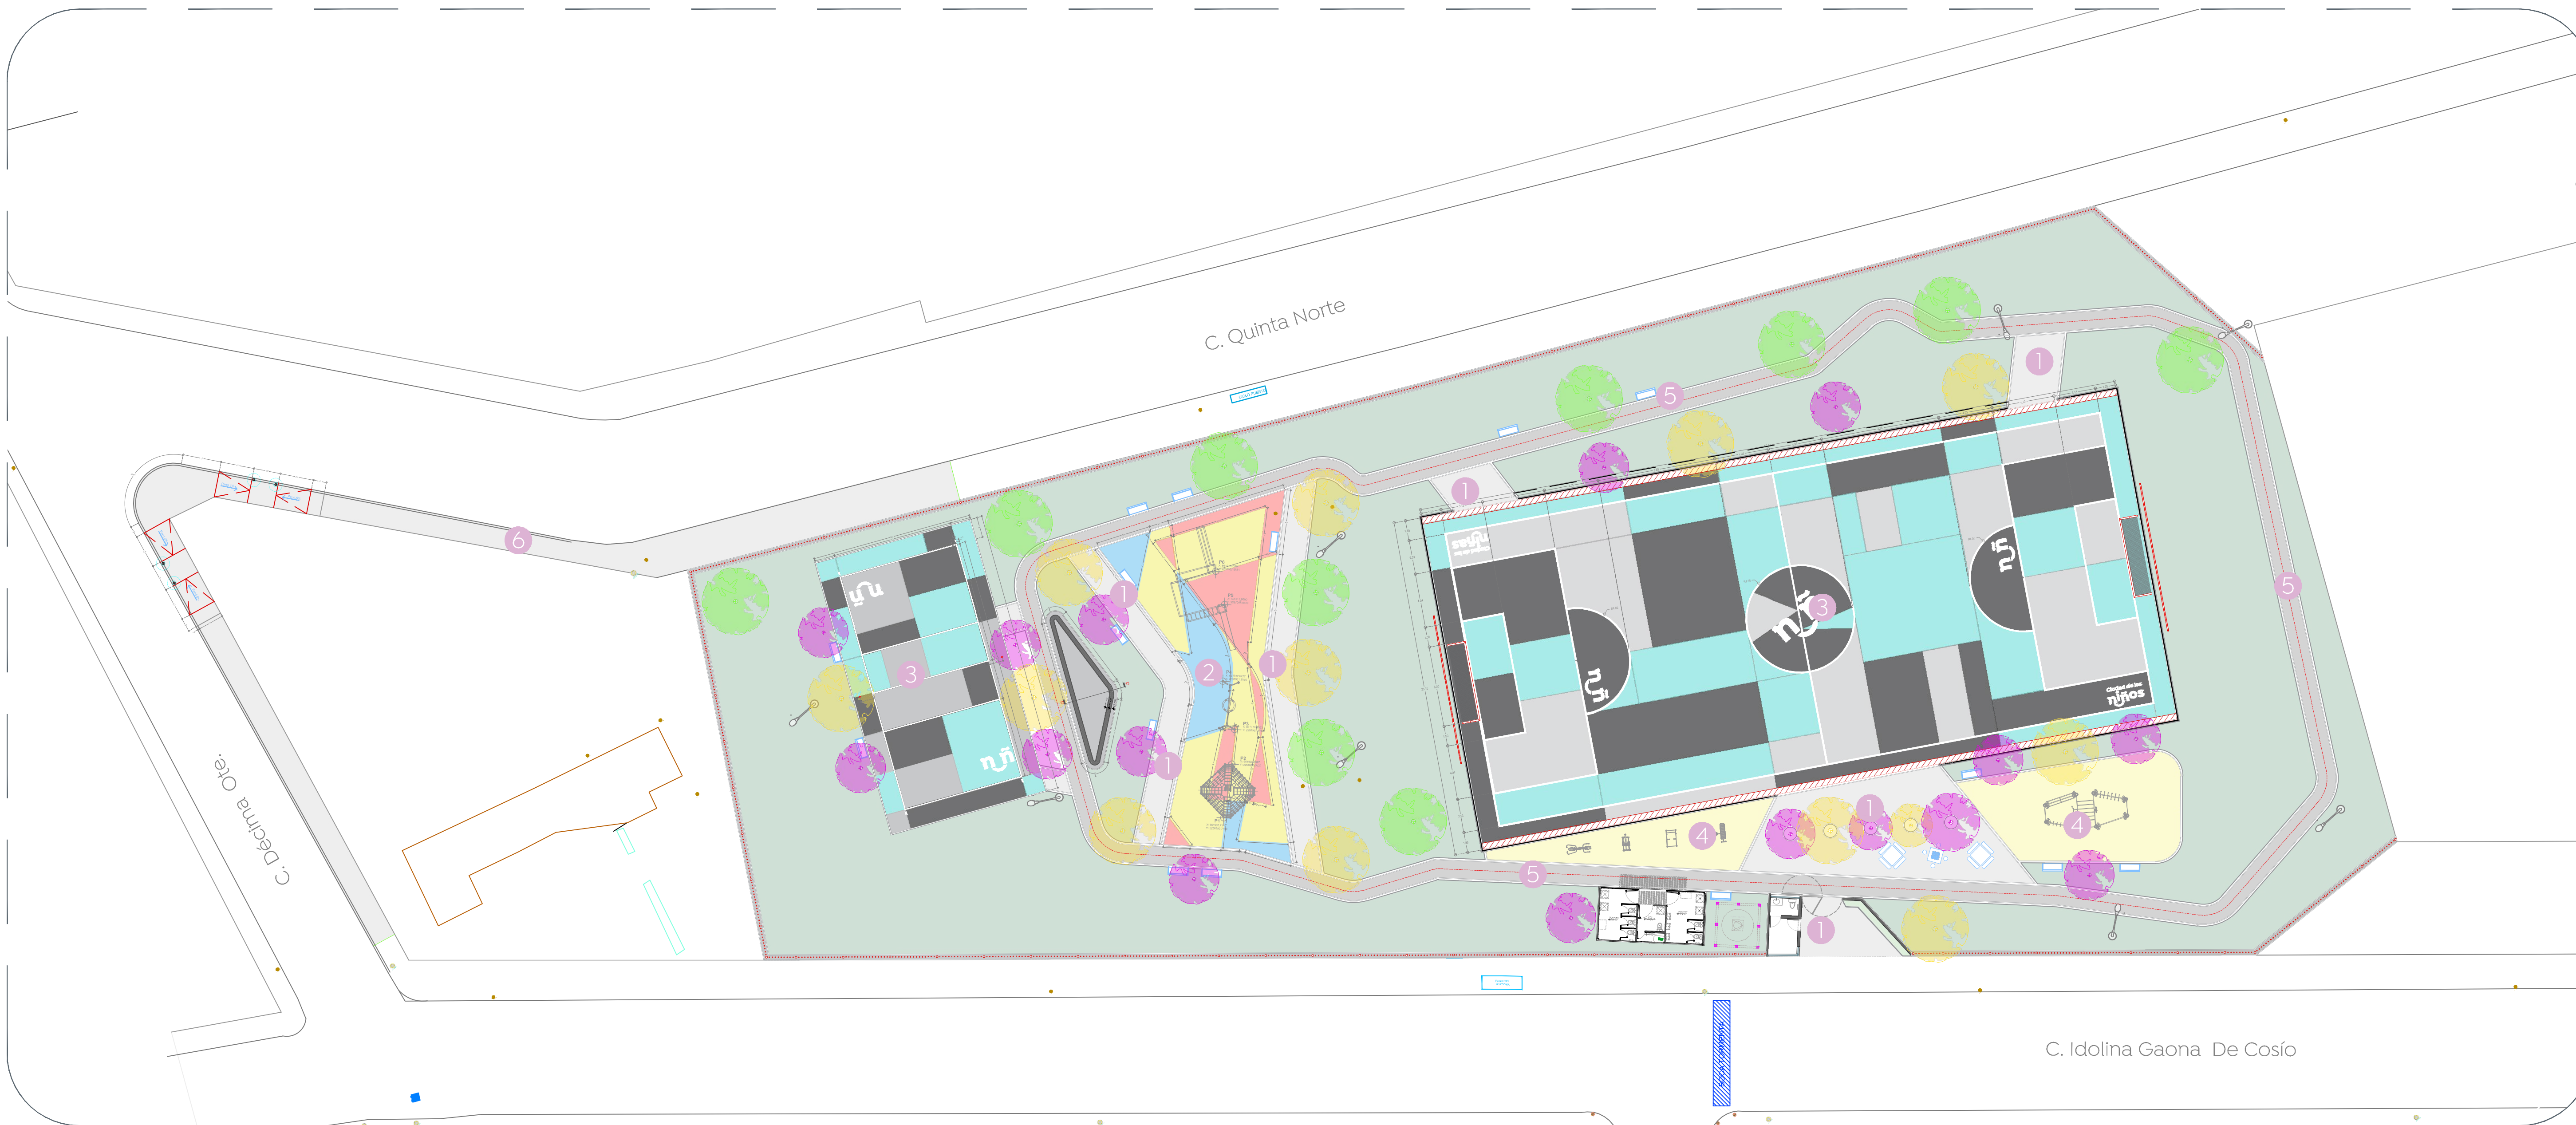
## 01 Planta de Conjunto

- 1 Concreto f' c= 200 kg/cm² color natural acabado lavado con grano de mármol #3 (5 kg por 1 m²).
- 2 Piso amortiguante de 3 cm de espesor, bicapa con cubierta superficial de EDPM al 50%.
- 3 Losa de 10 cm de espesor de concreto premezclado f' c=200 kg/cm² acabado semipulido. Malla electrosoldada 6x6-10x10. Corte de losas con disco de 2 x 2 m calafateo de juntas de dilatación con sellador elástico superseal P y aplicación de óxido colorante para superficie de concreto color según detalle, mediante aspersión con una dilución 1:1 con barniz sellador m.
- 4 Concreto f' c= 200 kg/cm² con color integral amarillo al 4% acabado pulido.
- 5 Carpeta asfáltica de 5 cm de espesor.
- 6 Concreto escobillado en banquetas
