01 Planta de conjunto
Estado actual | demoliciones 1:125

Nombre del proyecto:
Rehabilitación de la Unidad Deportiva Víctor Hugo, ubicada en calle Corpeña, colonia Víctor Hugo, Municipio de Zapopan, Jalisco

Contenido del plano:
Planta de estado actual y demoliciones, Unidad Deportiva Víctor Hugo

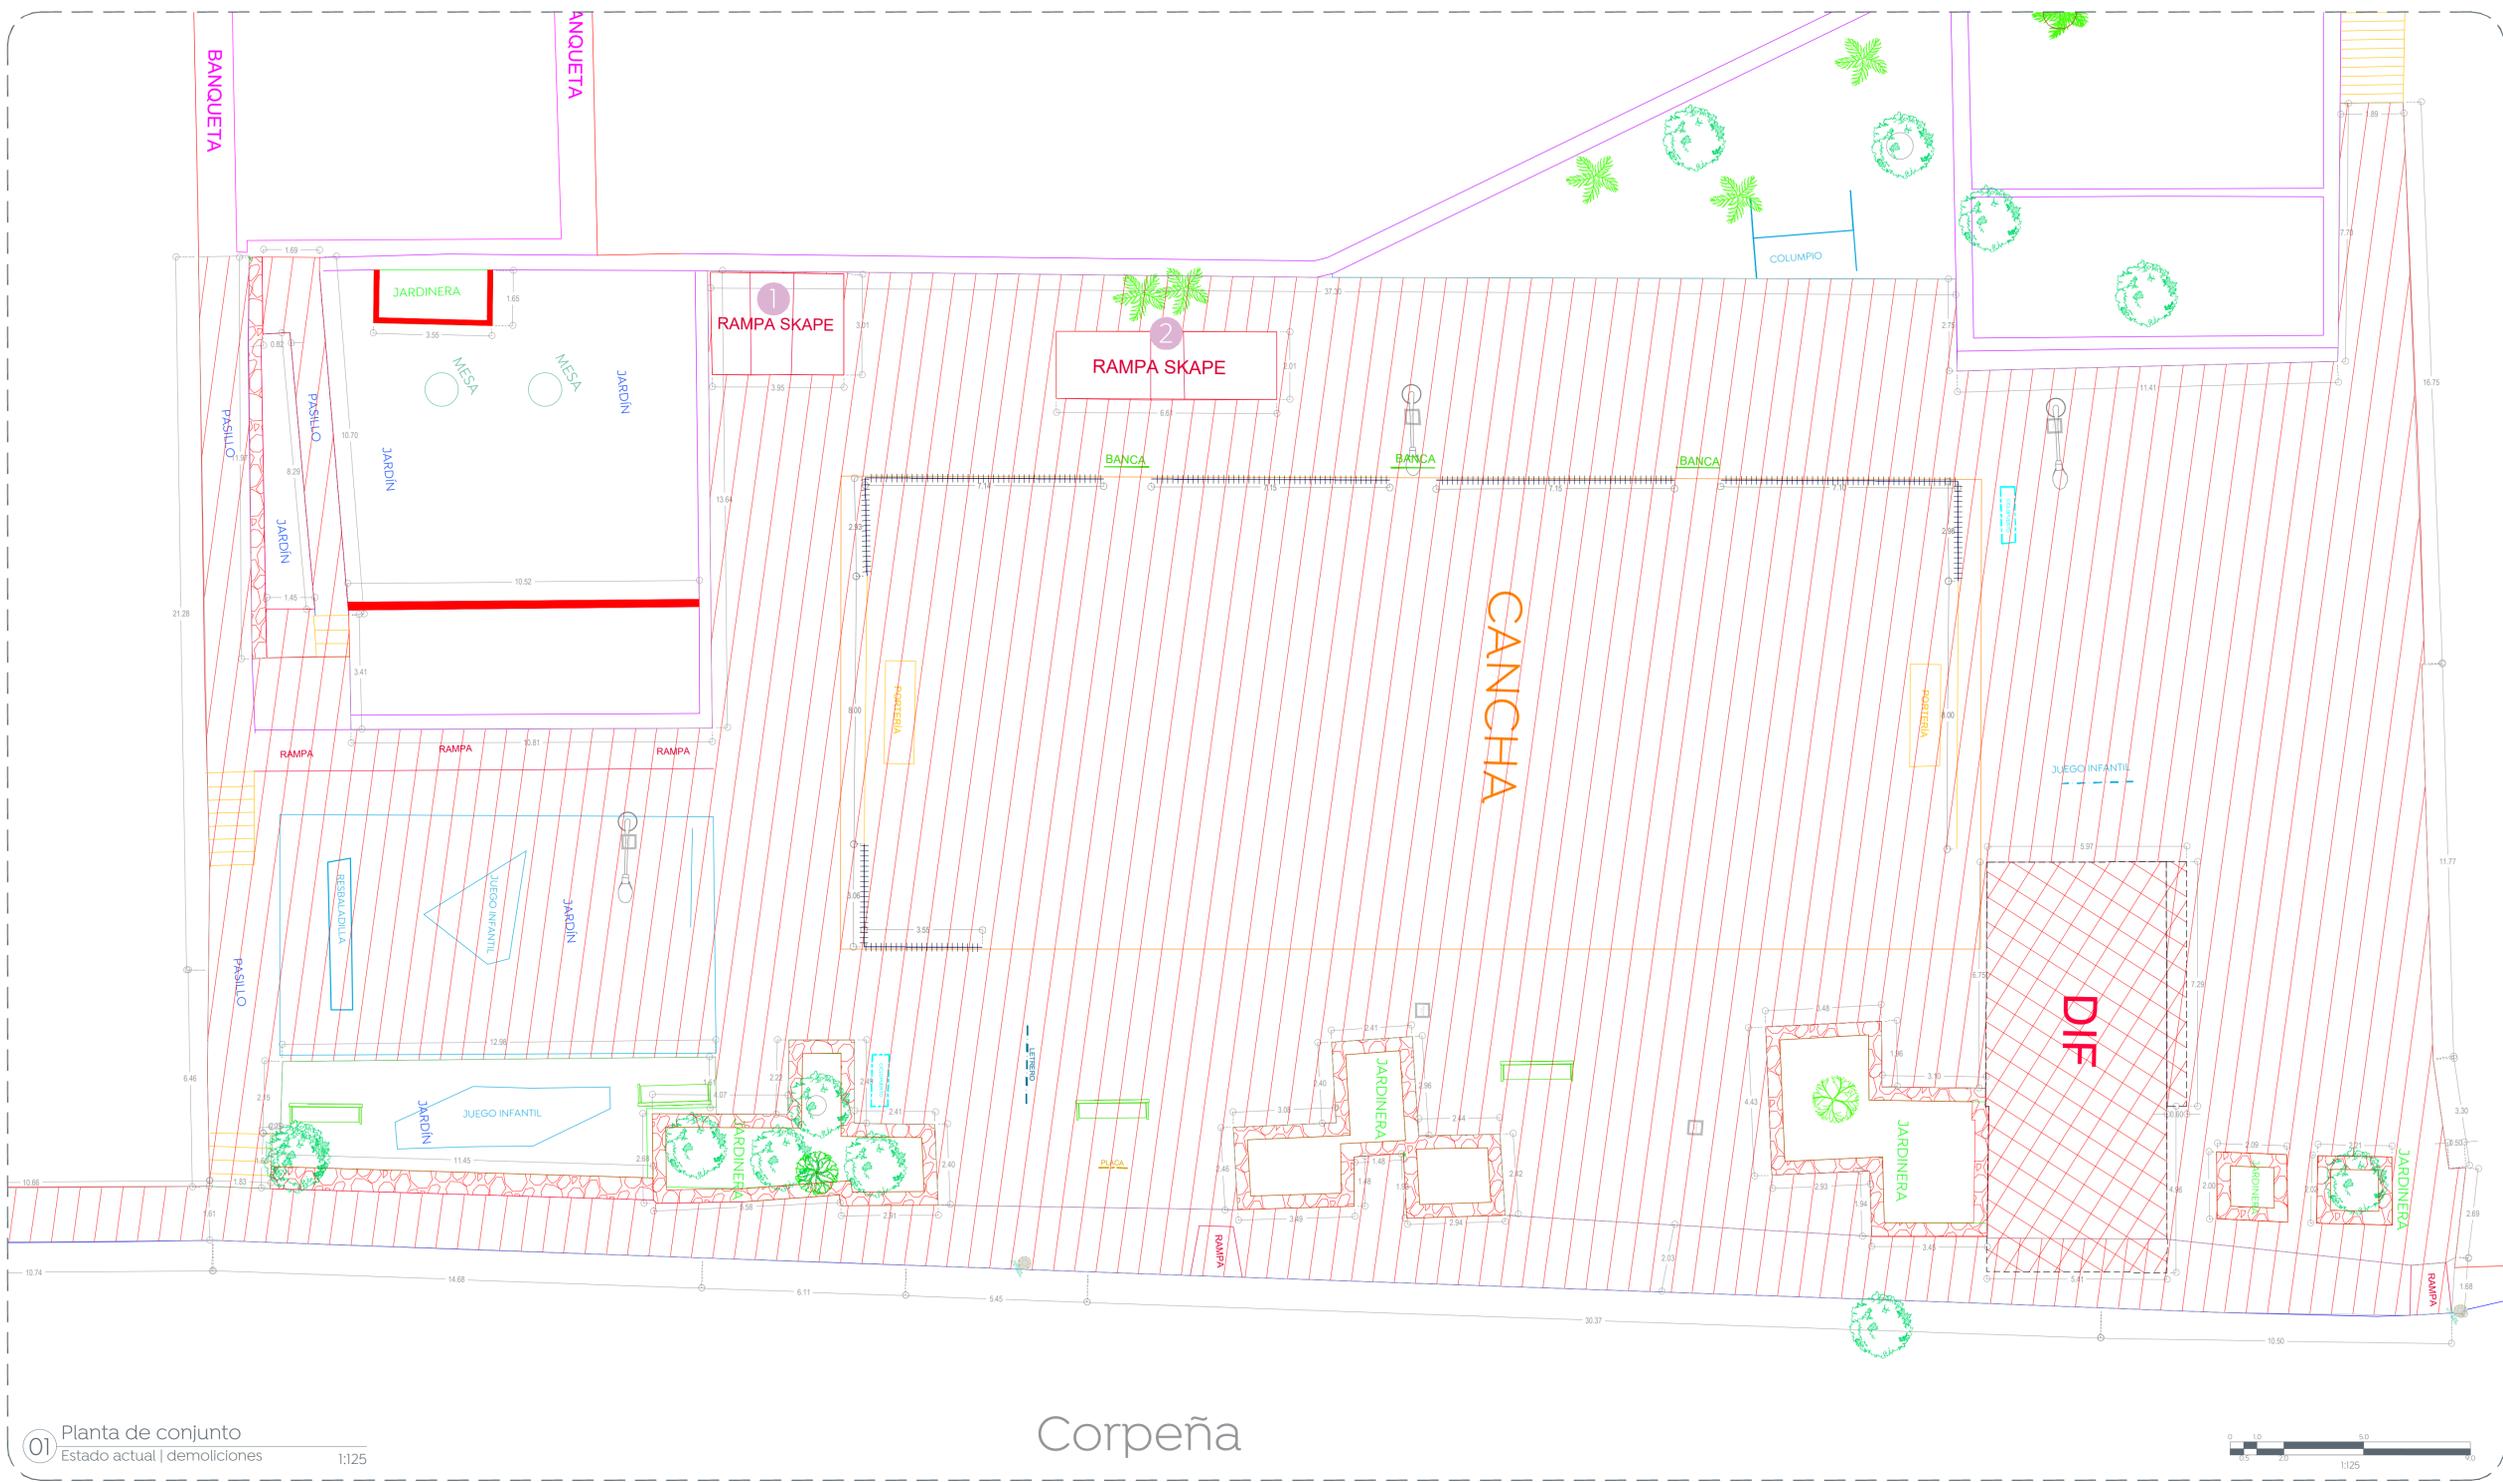
Demolición de losa de concreto de 10 cm de espesor.
-

Demolición de módulo de DIF, cubierta a base de bóveda de cuña a base de ladrillo y viga de acero.
-

Demolición de muro de mampostería de 40 cm de espesor y altura de hasta 1.00 m.
-

Demolición de muro de block 11x14x28 cm, altura de hasta 1.00 m.

Simbología	Notas	Imagen
1	Demolición de rampa de skate de 3.00 x 3.95 x 1.00 m

Simbología	Notas	Imagen
2	Demolición de rampa de skate de 2.00 x 6.60 x 1.00 m
