Nombre del proyecto: Rehabilitación integral, equipamiento y obras complementarias del Centro de Desarrollo Comunitario (CDC) No. 16 Vista Hermosa, colonia Vista Hermosa, Municipio de Zapopan, Jalisco.	
Contenido del plano:	
Arquitectónico	
No. Contrato: DOPI-MUN-RM-IM-LP-120-2022	
Director de Obras Públicas e Infraestructura: Ing. Ismael Jáuregui Castañeda	
Jefe de la Unidad de Estudios y Proyectos: Arq. Edwin Aguiar Escatel	
Jefe de área: Arq. Alejandro Tapia Olarra	Responsable del proyecto: Arq. Luis Ángel Eguía Gómez
Ubicación: Vista Puesta del Sol S/N, Vista Hermosa, CP.45189 Zapopan, Jal.	
Norte:	Fecha: 18 abril 2022
	Escala: 1:100
Acotaciones: Metros Claves	Número: AR-01
Revisión: 01

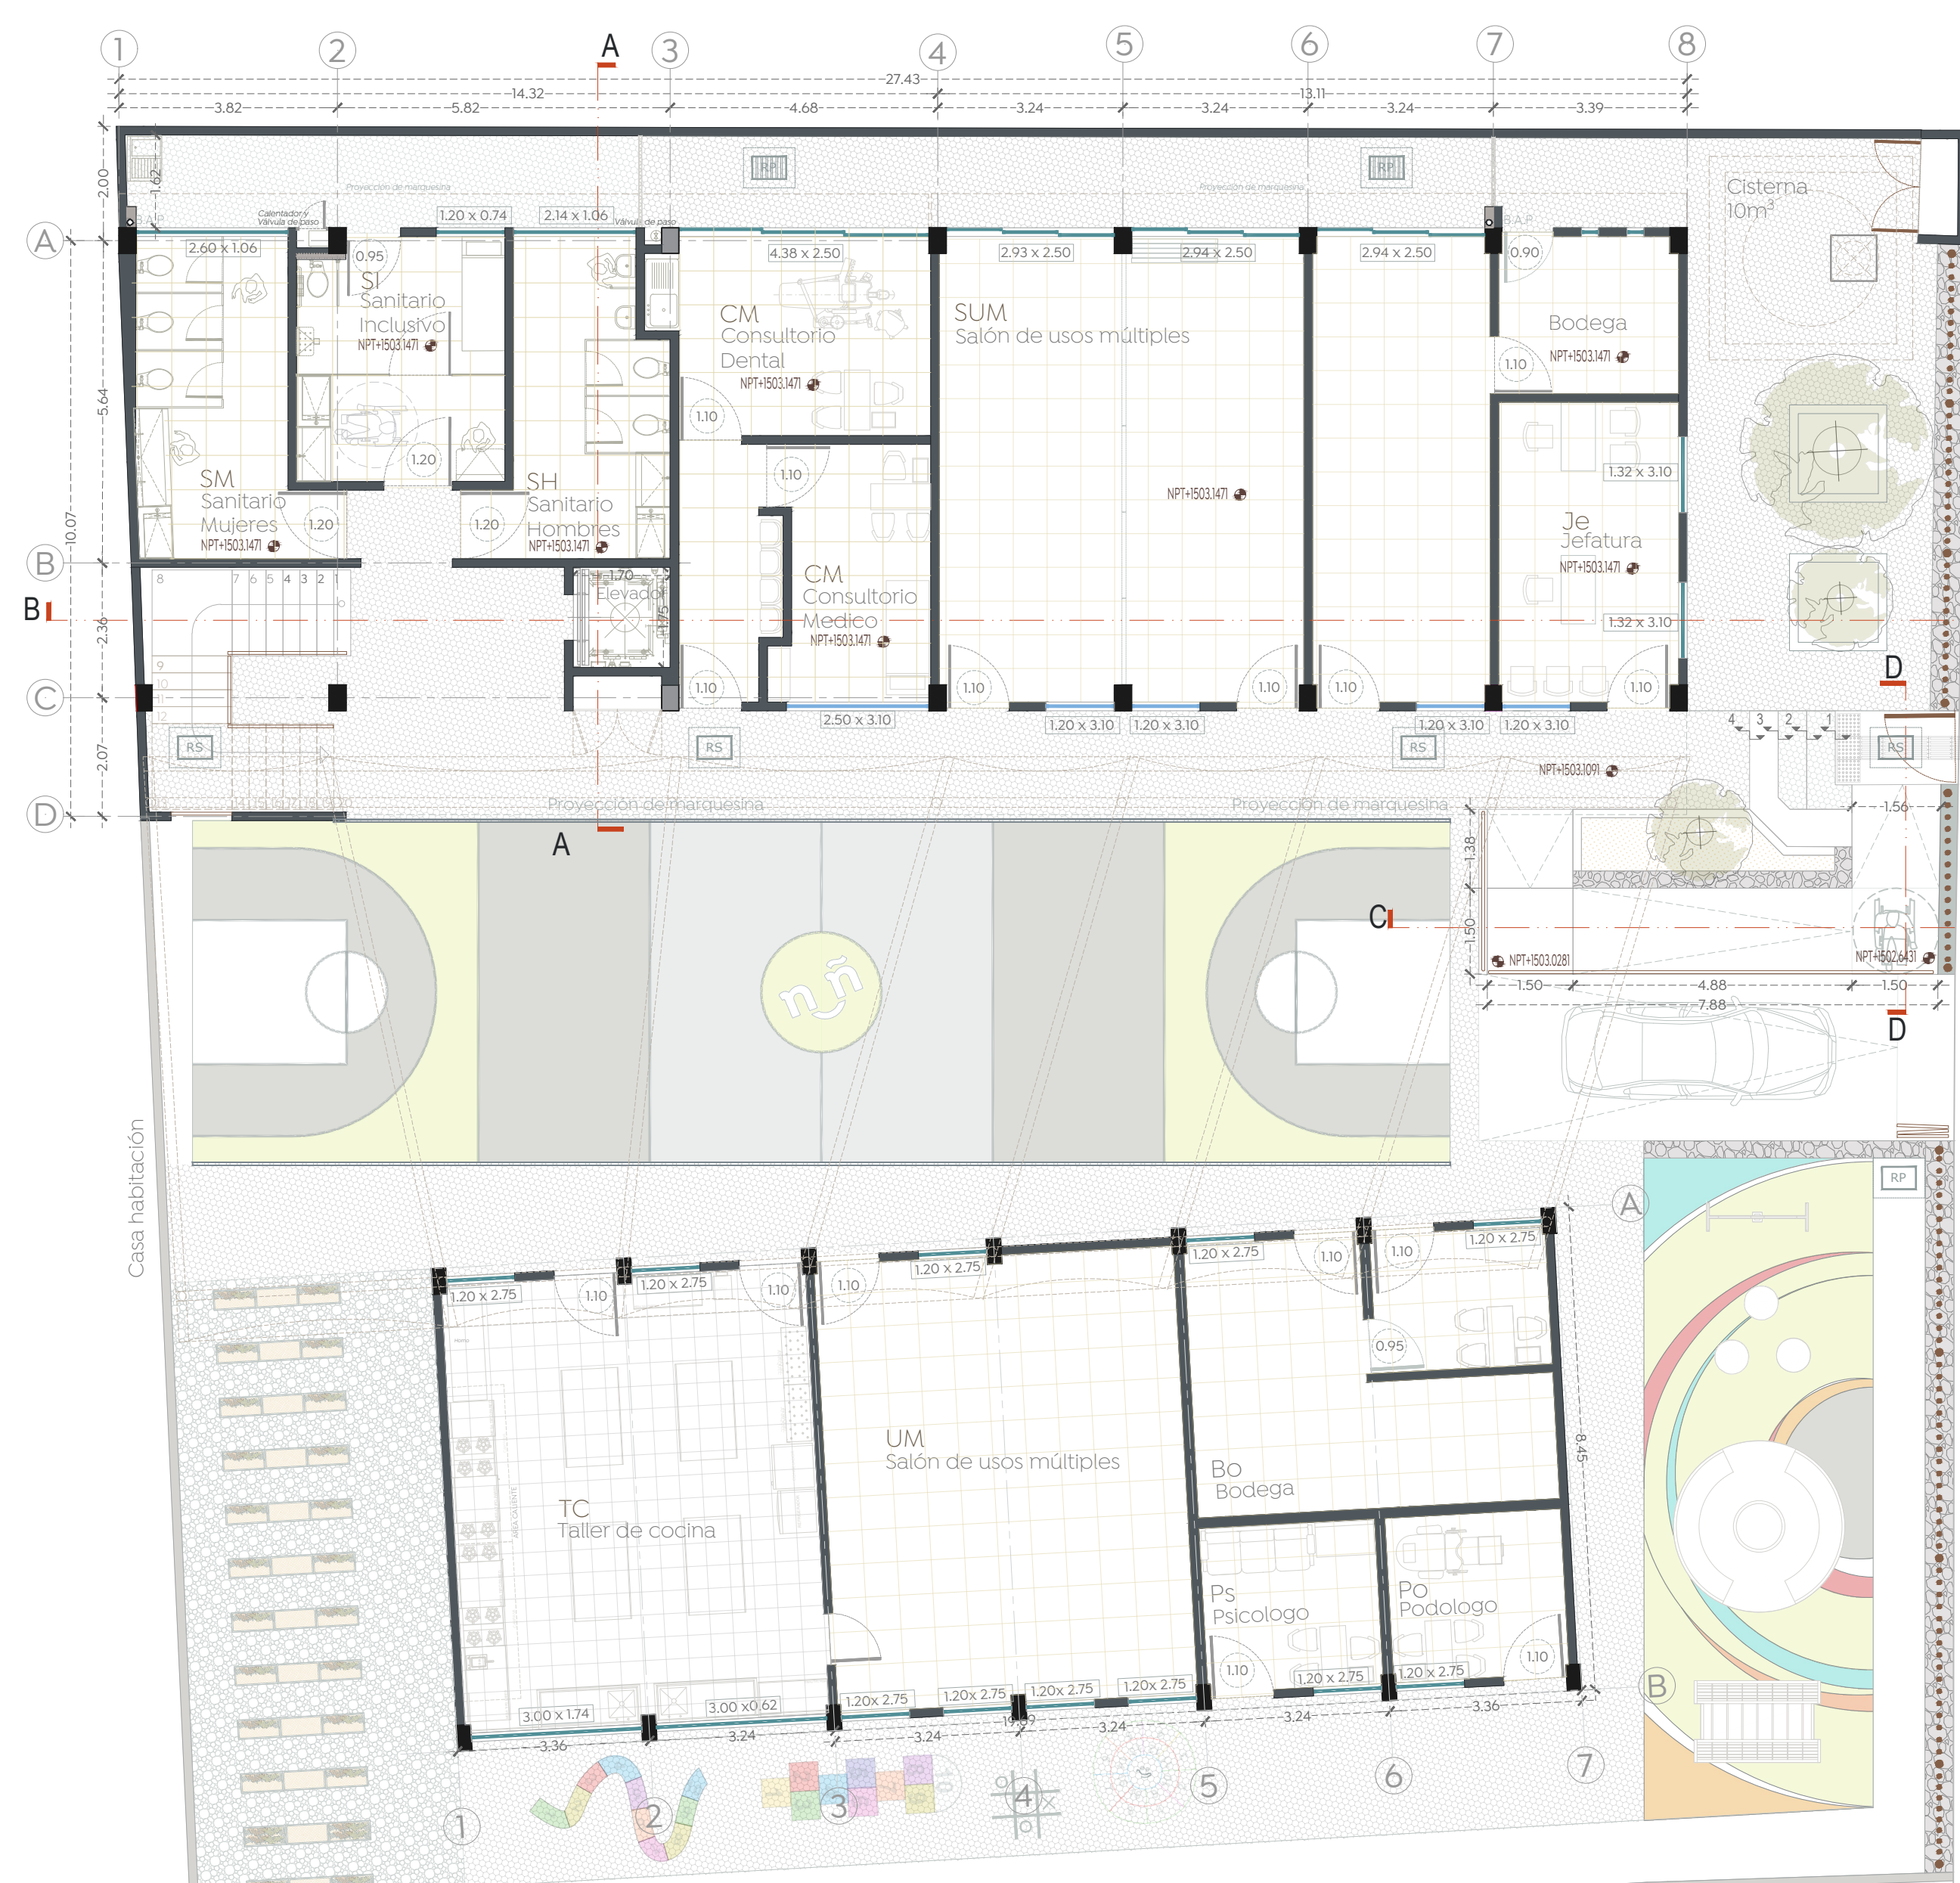
**Planta del conjunto**  
CDC N°16, Vista Hermosa  
Esc. 1:100

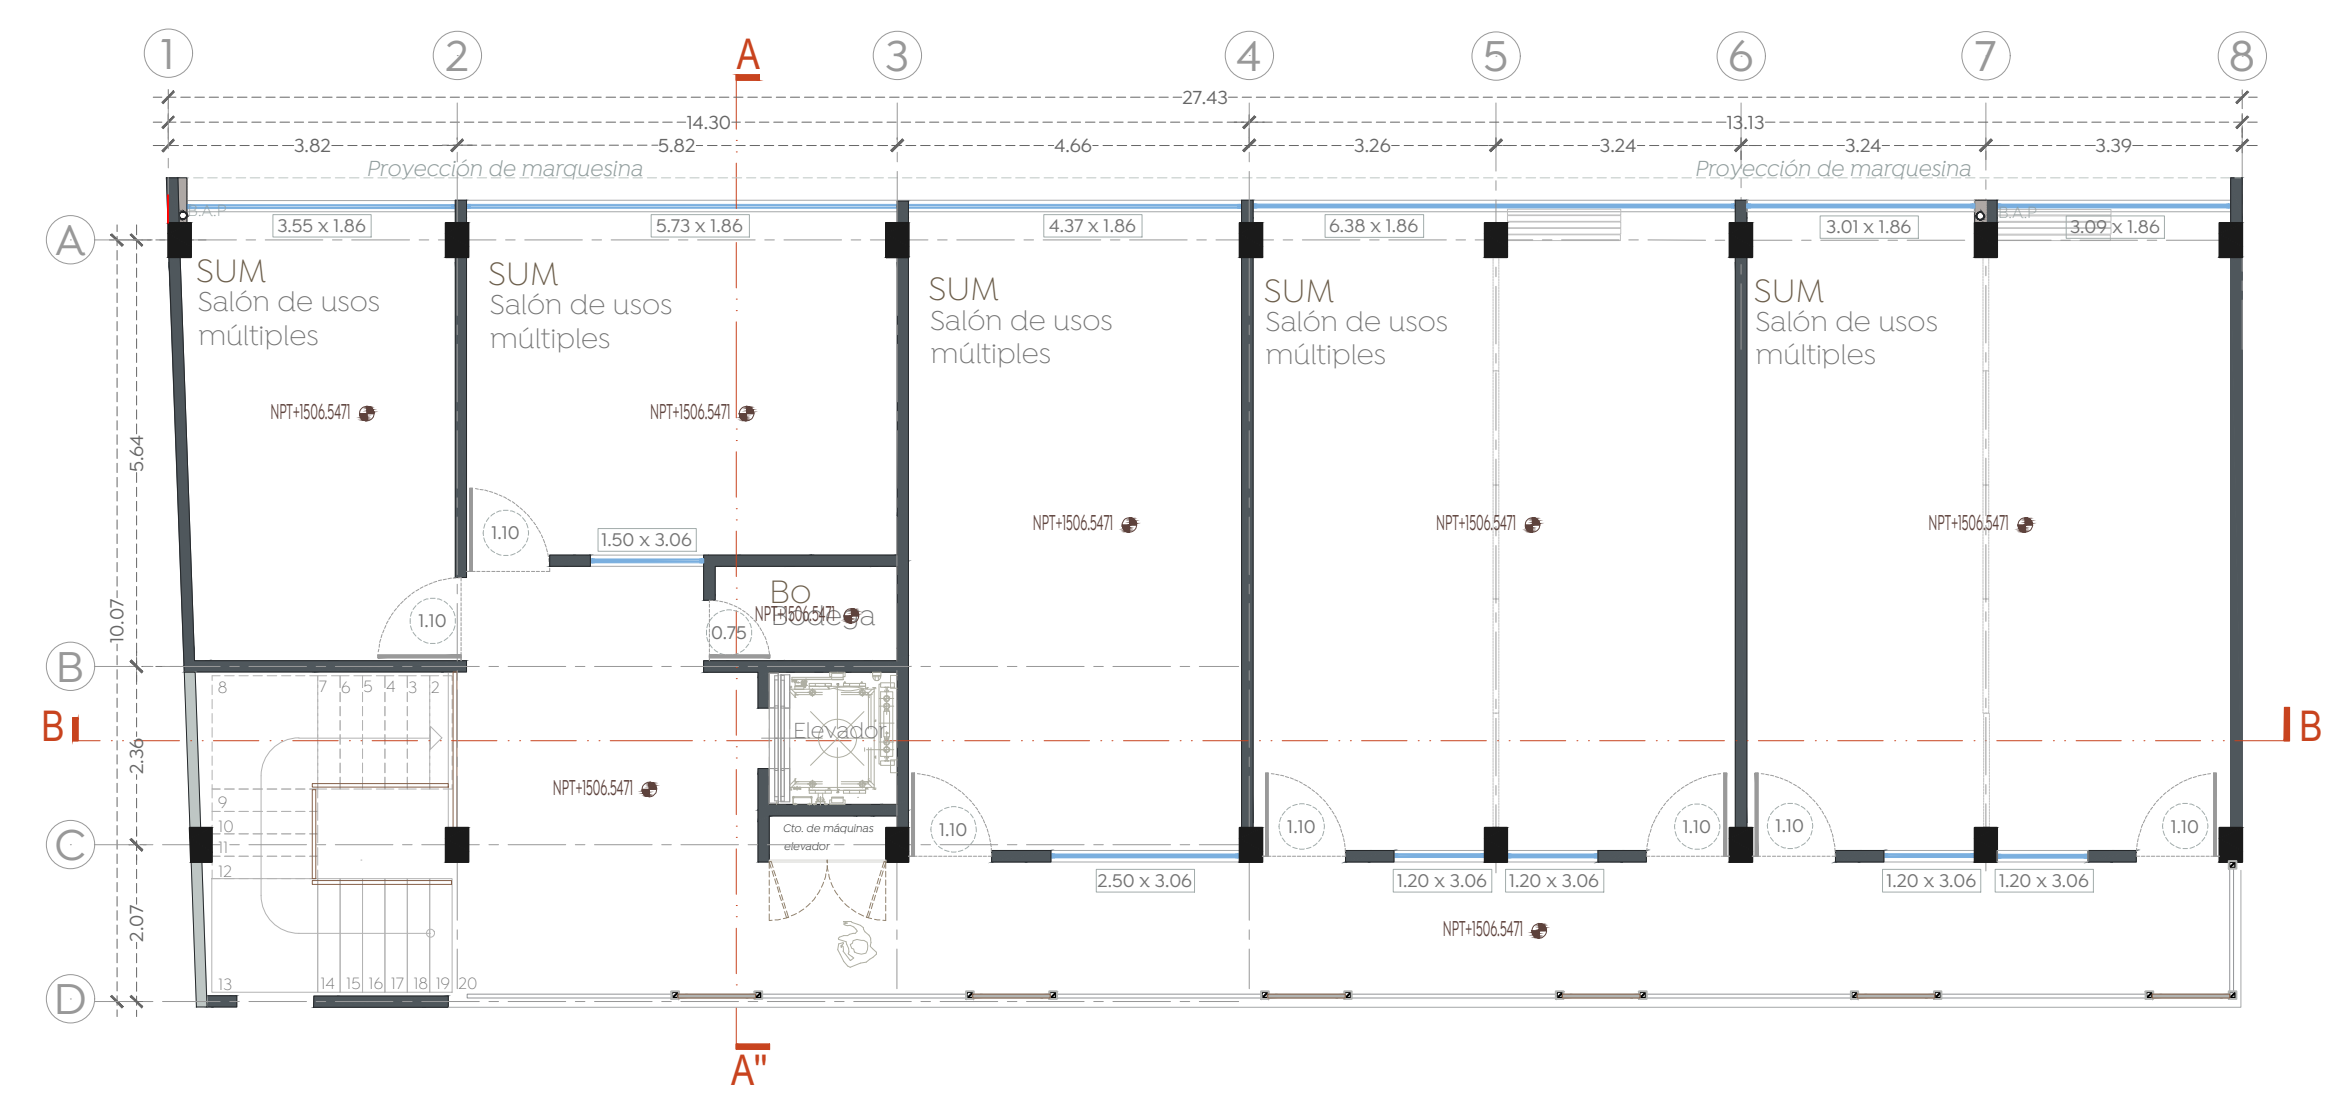
**Planta alta, edificio nuevo**  
CDC N°16, Vista Hermosa

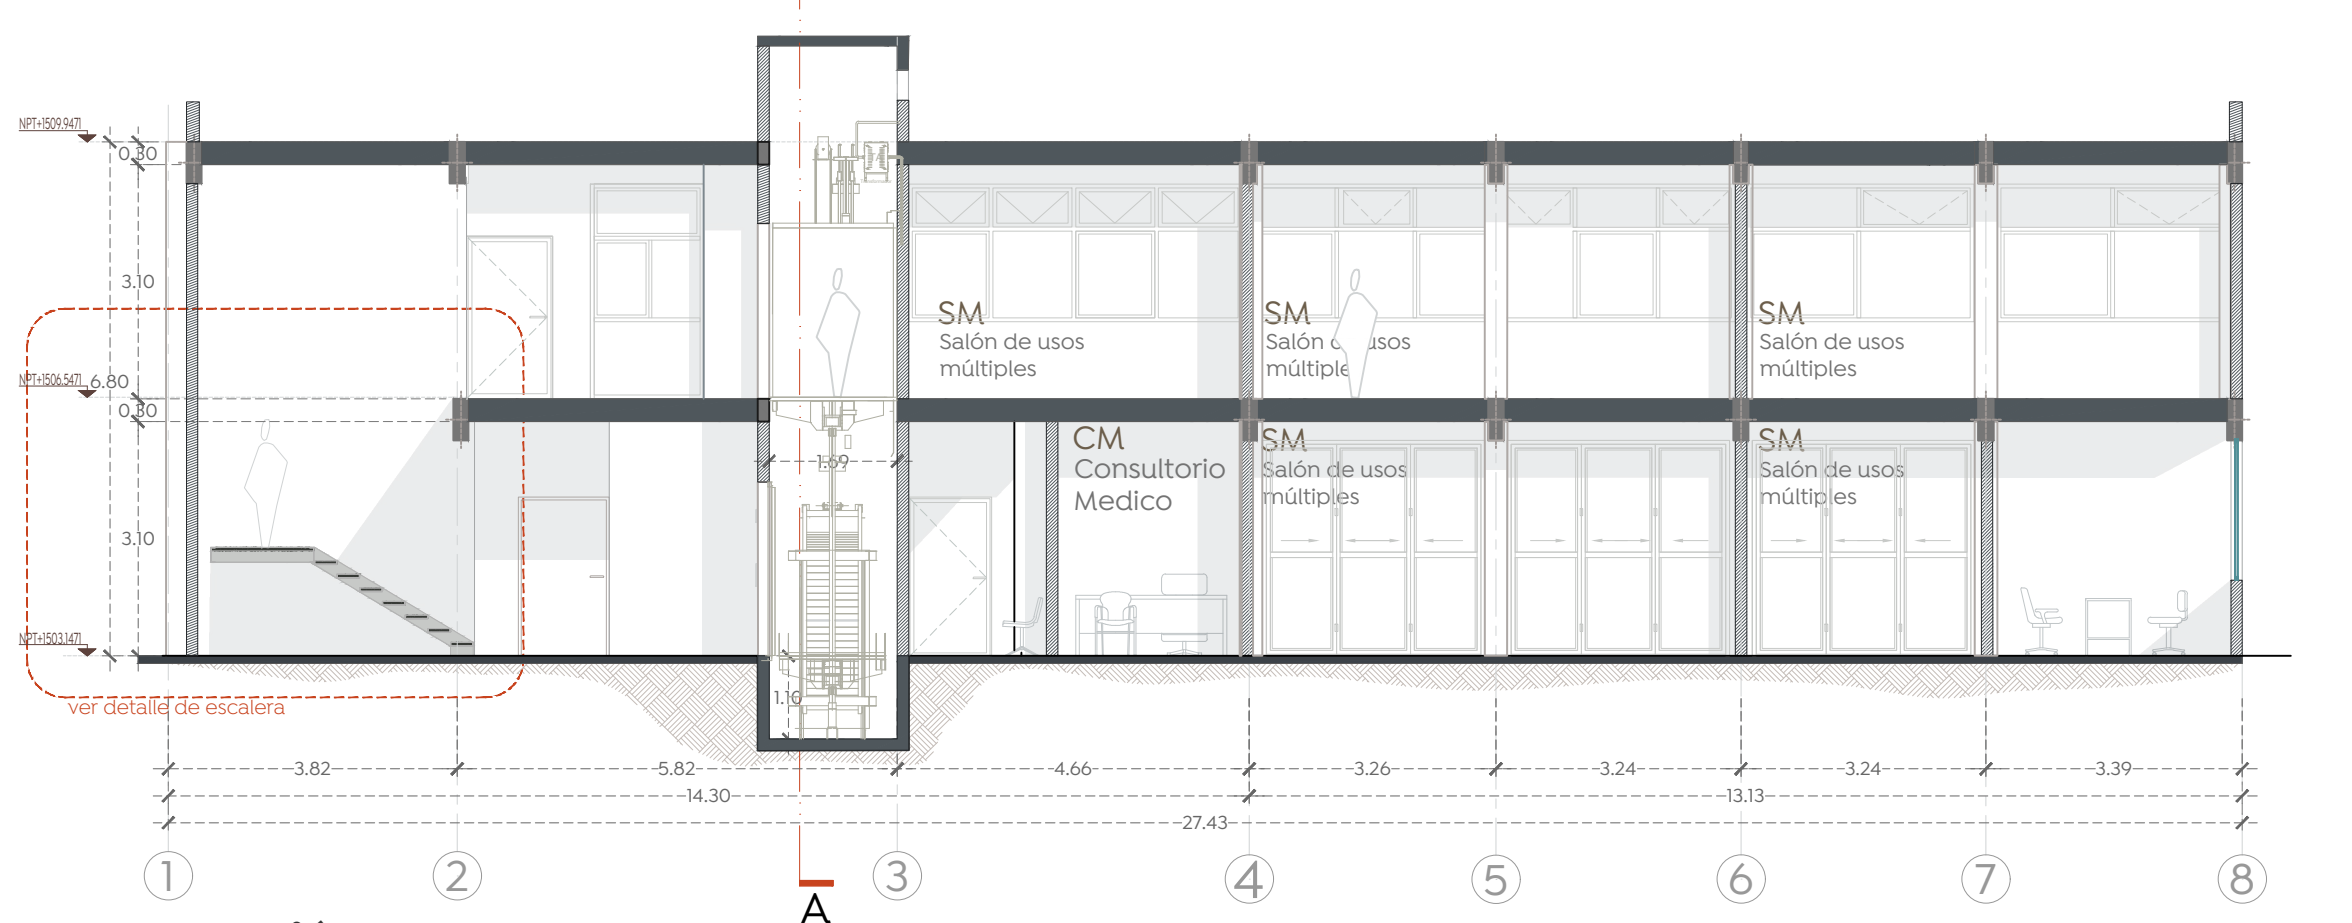
**Sección B-B'**  
CDC N°16, Vista Hermosa  
Esc. 1:100

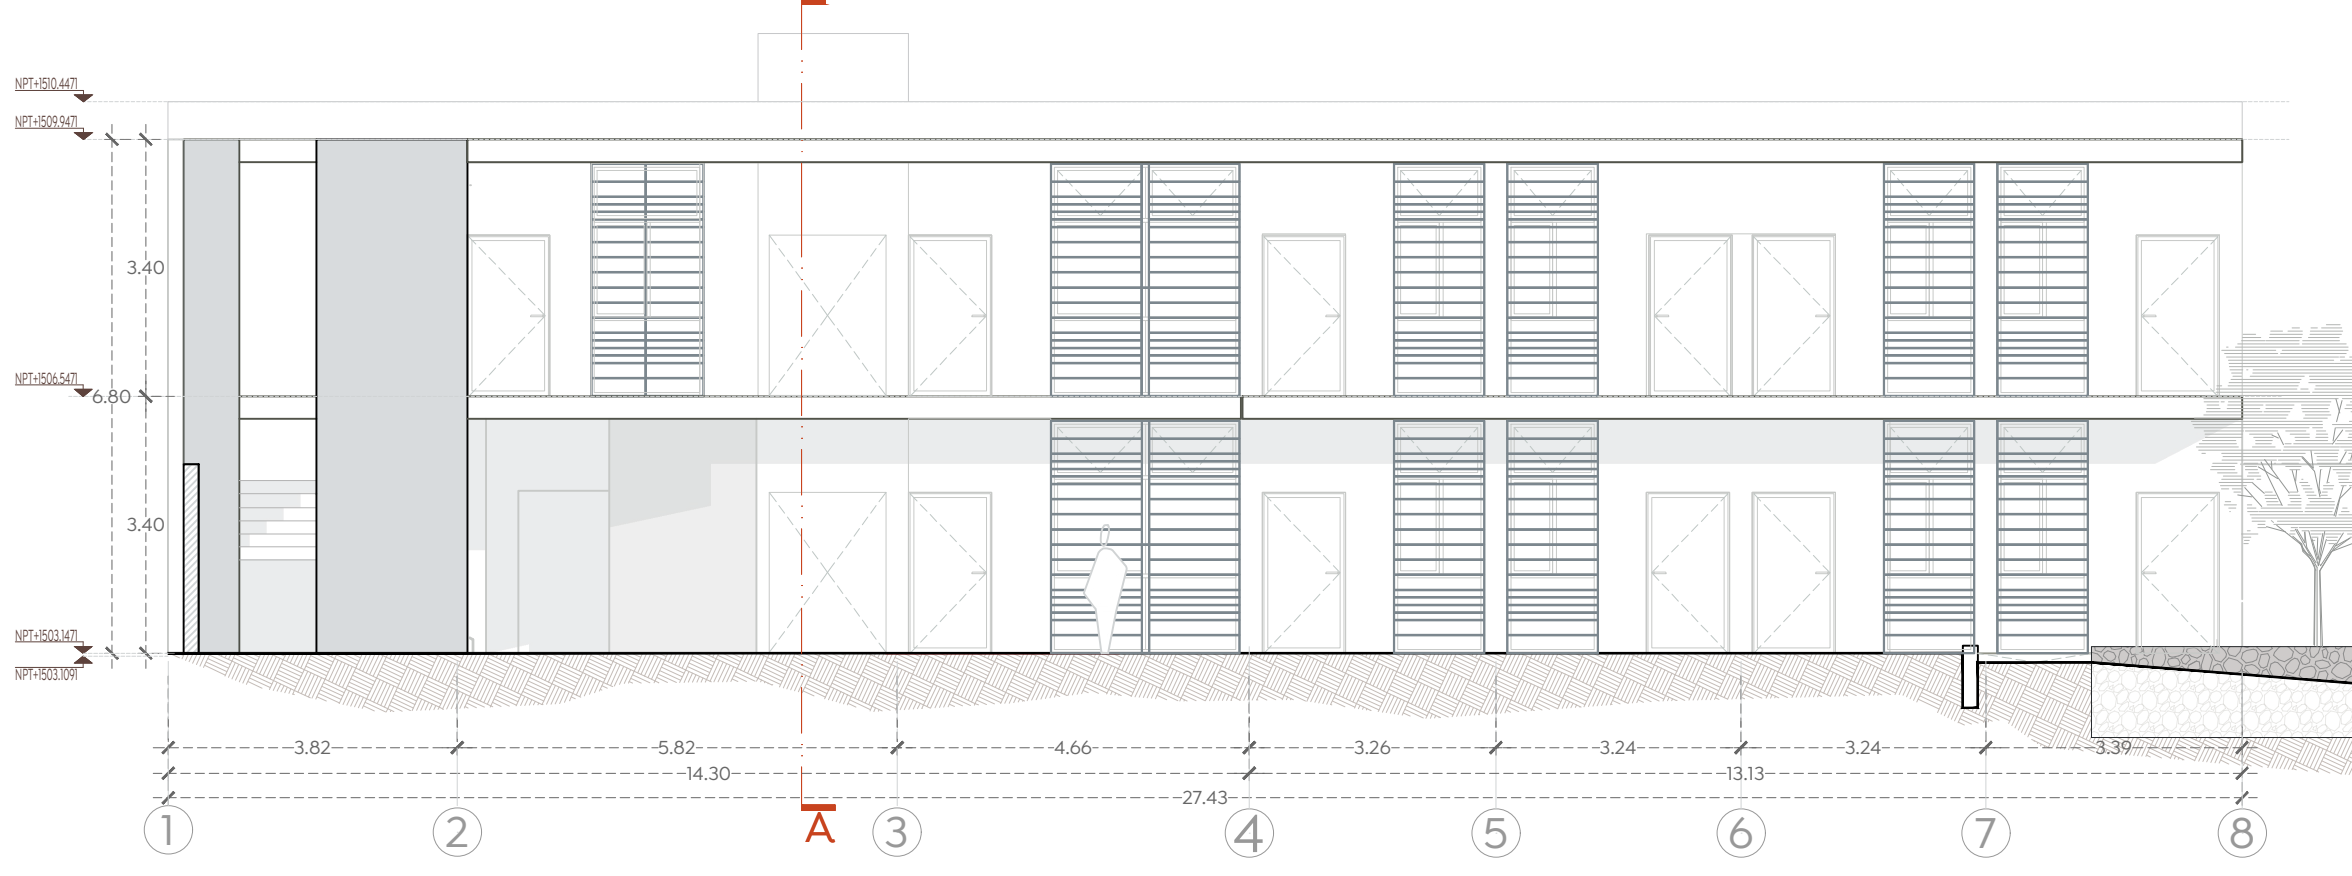
**Alzado frontal interior**  
CDC N°16, Vista Hermosa  
Esc. 1:100

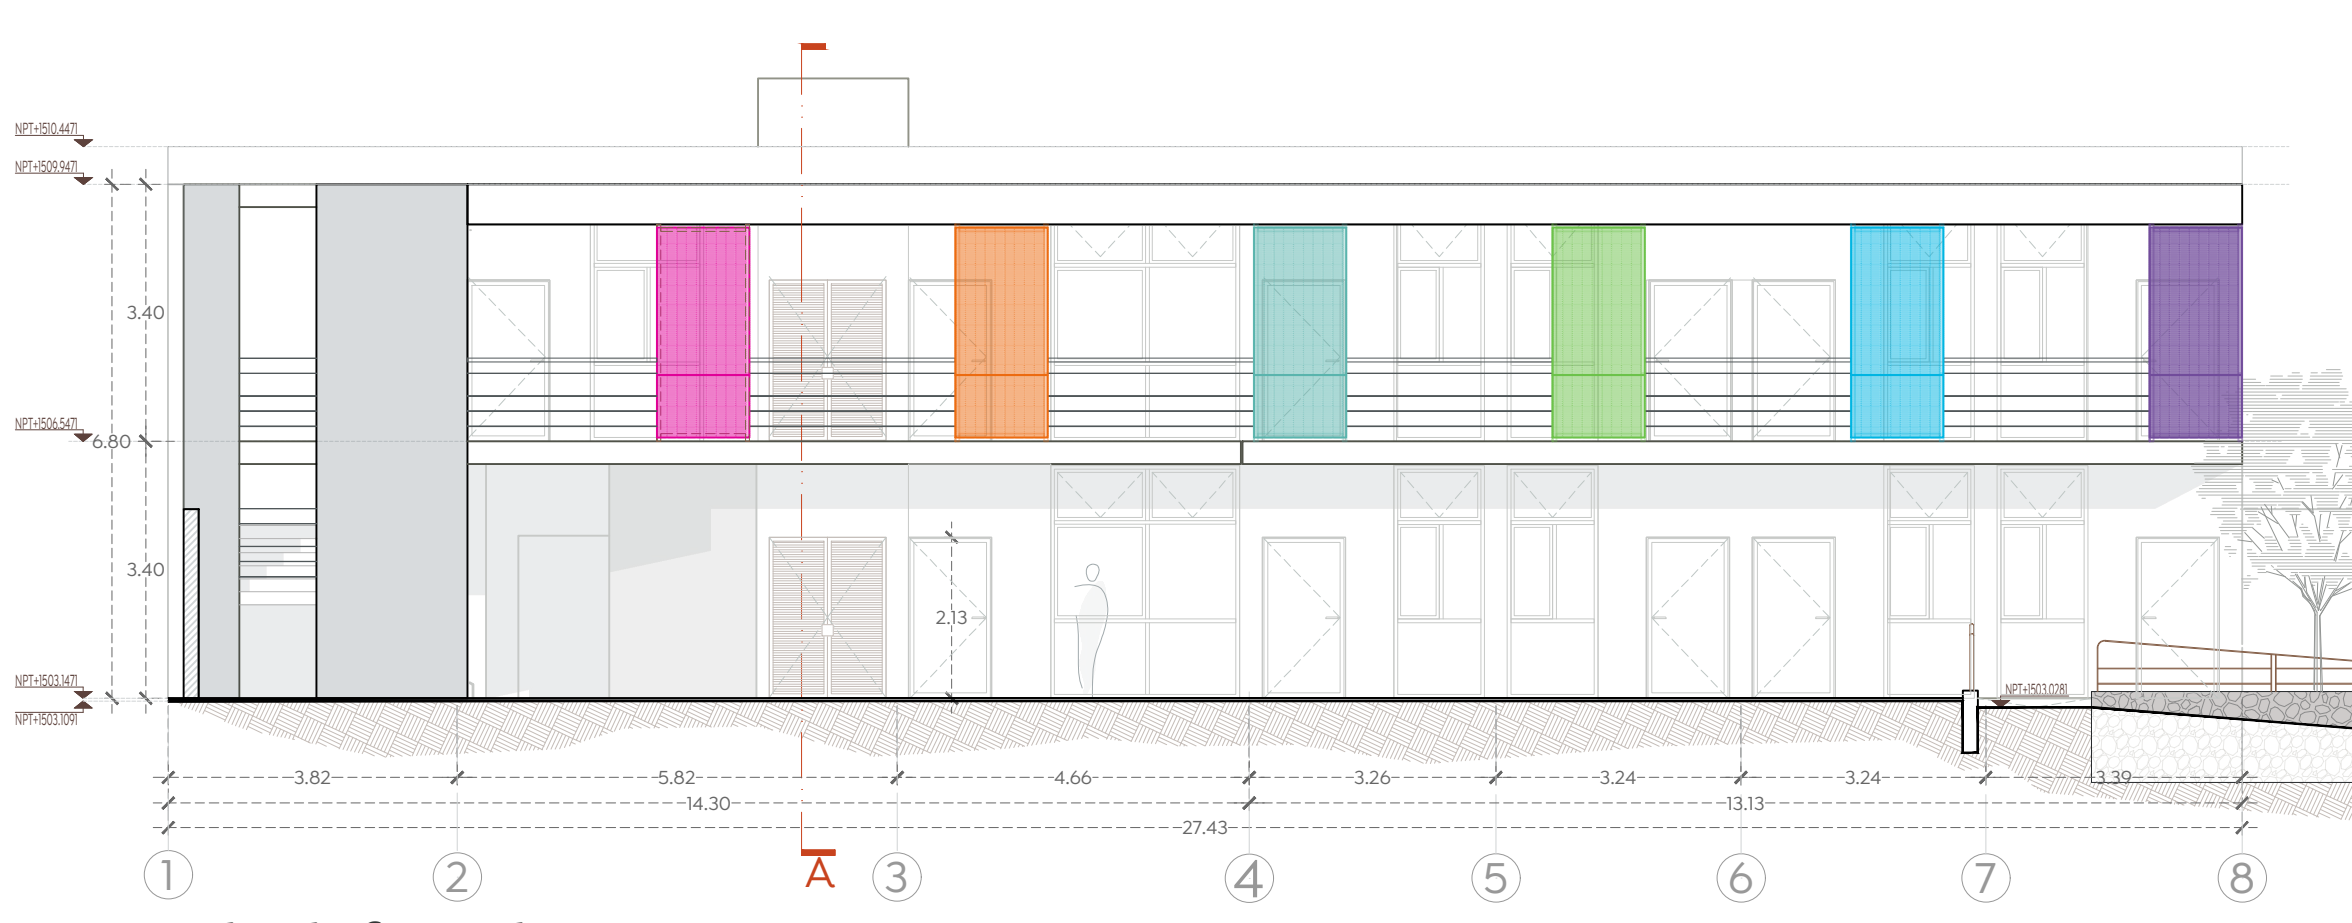
**Alzado frontal**  
CDC N°16, Vista Hermosa  
Esc. 1:100

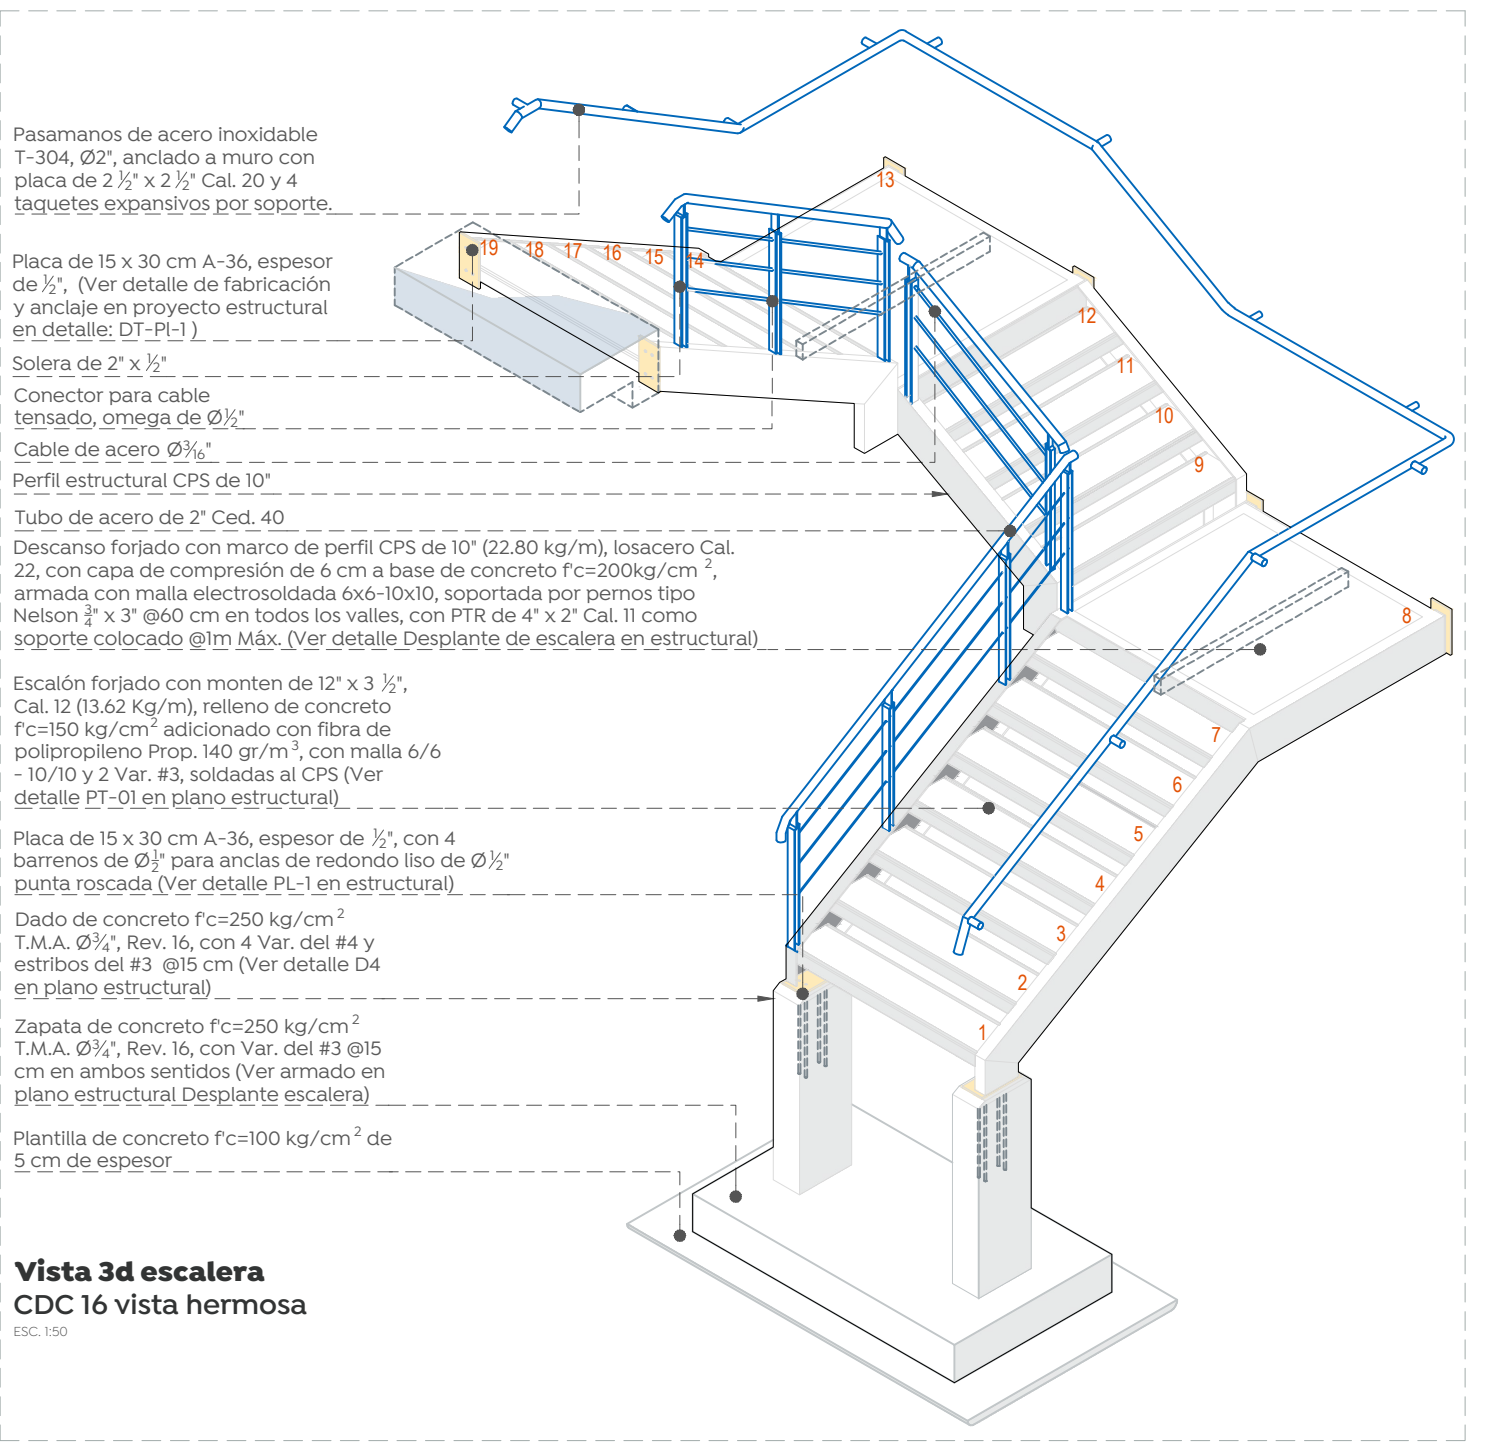
**Vista 3d escalera**  
CDC 16 vista hermosa  
Esc. 1:50

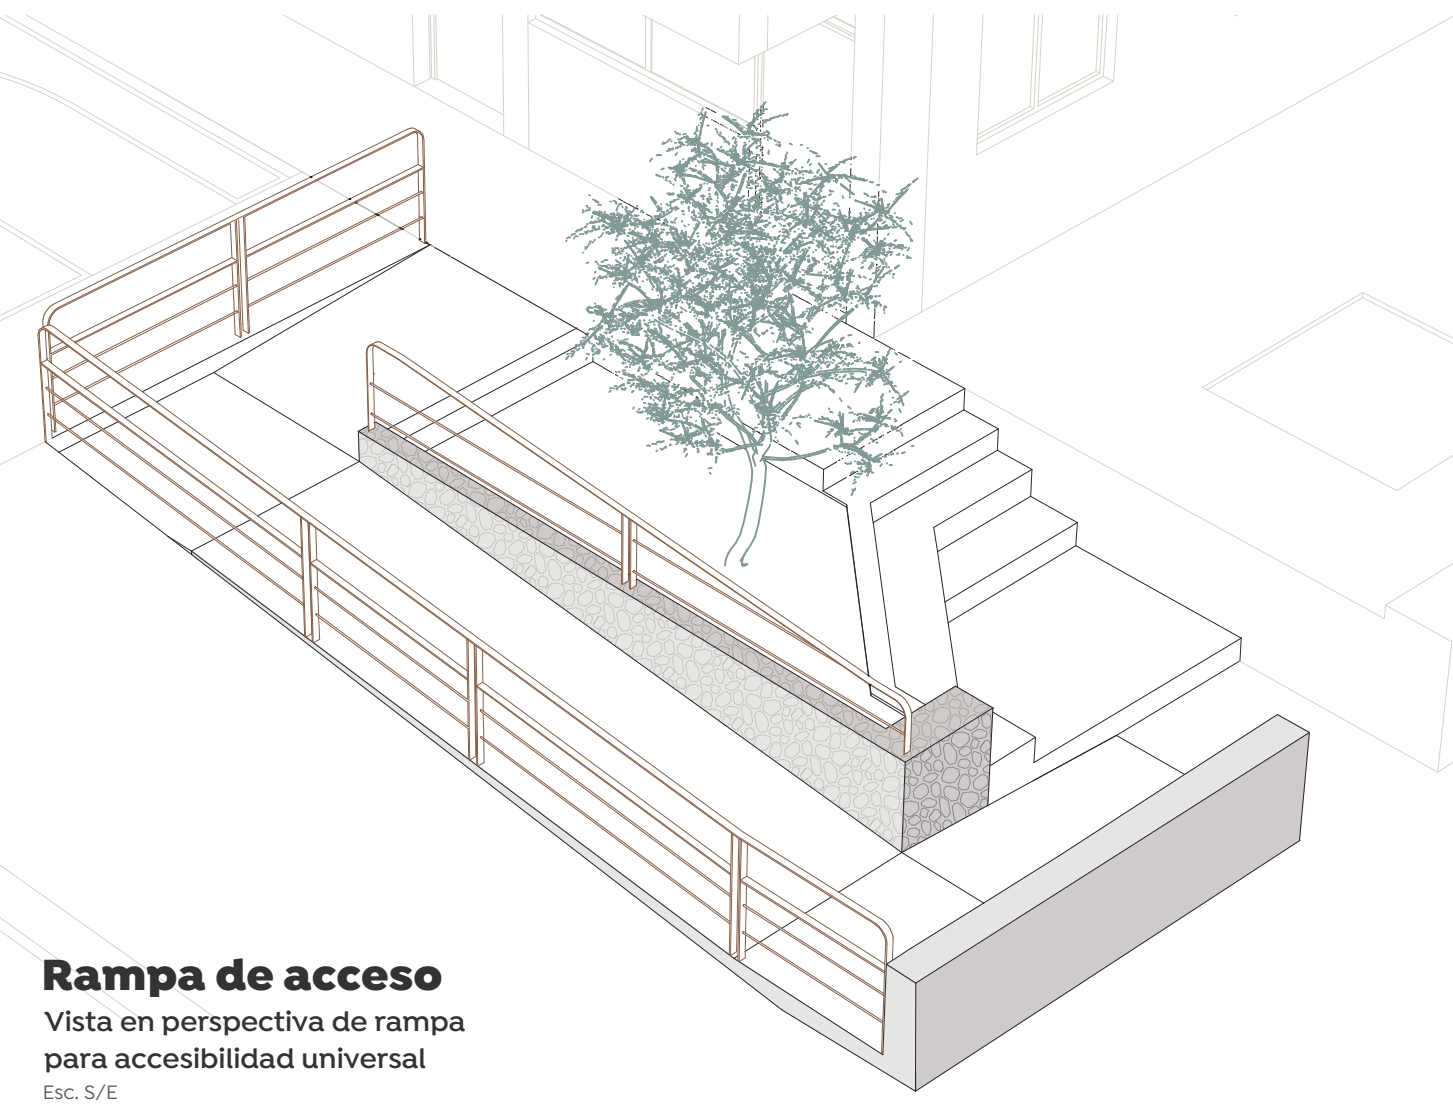
**Rampa de acceso**  
Vista en perspectiva de rampa  
para accesibilidad universal  
Esc. 5/8
