Nombre del proyecto: Rehabilitación integral, equipamiento y obras complementarias del Centro de Desarrollo Comunitario (CDC) No. 16 Vista Hermosa, colonia Vista Hermosa, Municipio de Zapopan, Jalisco.

Acotaciones: Metros Claves: Número: AC-02

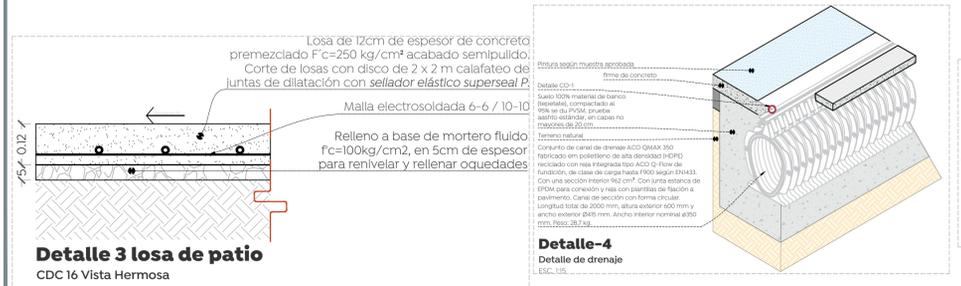
Detalle 3 losa de patio
CDC 16 Vista Hermosa

Detalle 4
Canal de drenaje

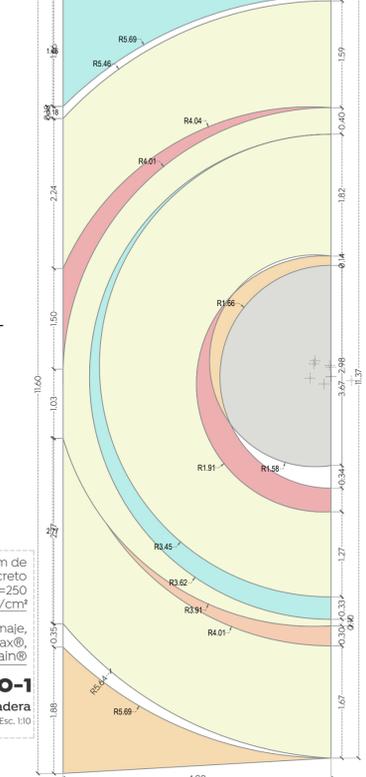
Piso amortiguante
Esc. 1:10

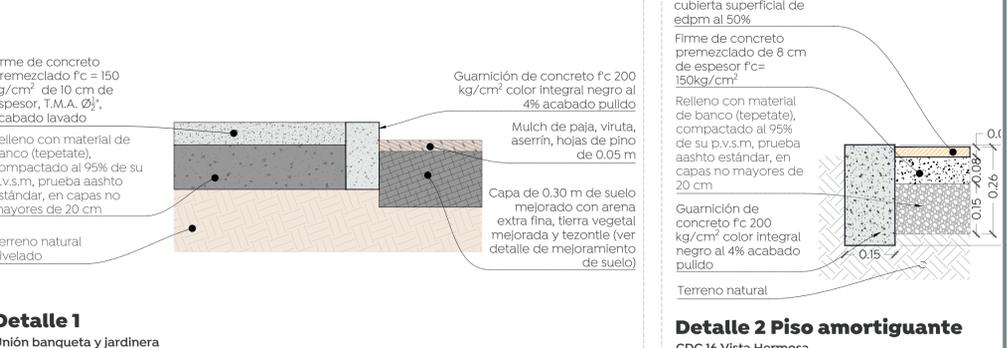
Detalle 1
Unión banqueta y jardinera

Detalle 2 Piso amortiguante
CDC 16 Vista Hermosa
