**Áreas exteriores**

Nombre del proyecto:  
 Rehabilitación integral y obras complementarias del inmueble descrito como Centro de Desarrollo Comunitario N°6, Santa Lucía, San Francisco Testistán, municipio de Zapopan, Jalisco

Contenido del plano:  
 Áreas exteriores  
 No. Contrato:  
 DOPI-MUN-DIF-IM-LP-121-2022  
 Director de Obras Públicas e Infraestructura:  
 Ing. Ismael Jáuregui Castañeda  
 Jefe de la Unidad de Estudios y Proyectos:  
 Arq. Edwin Aguilar Escatel

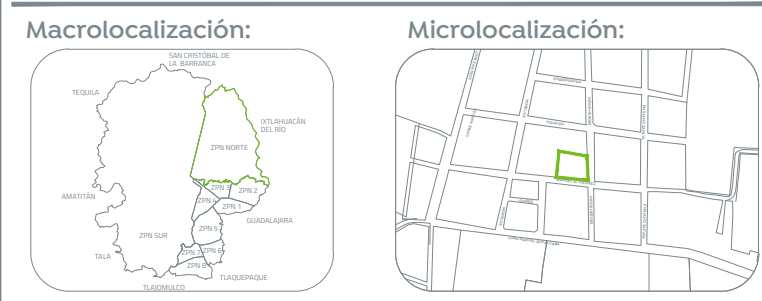
**Recomendaciones de plantación arborea**

**Recomendaciones de plantación**  
Esquema tipo y recomendaciones para la plantación de vegetación arborea y arbustiva de entorno urbano y rural.

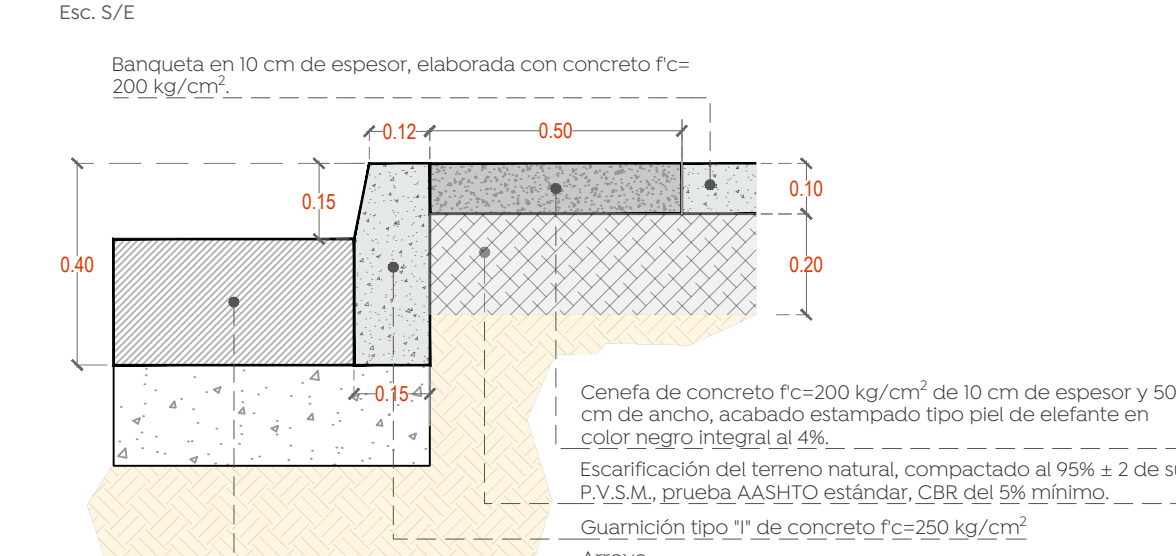
**Detalle 10**  
Guarnición y cenefa

Esc. 1/5

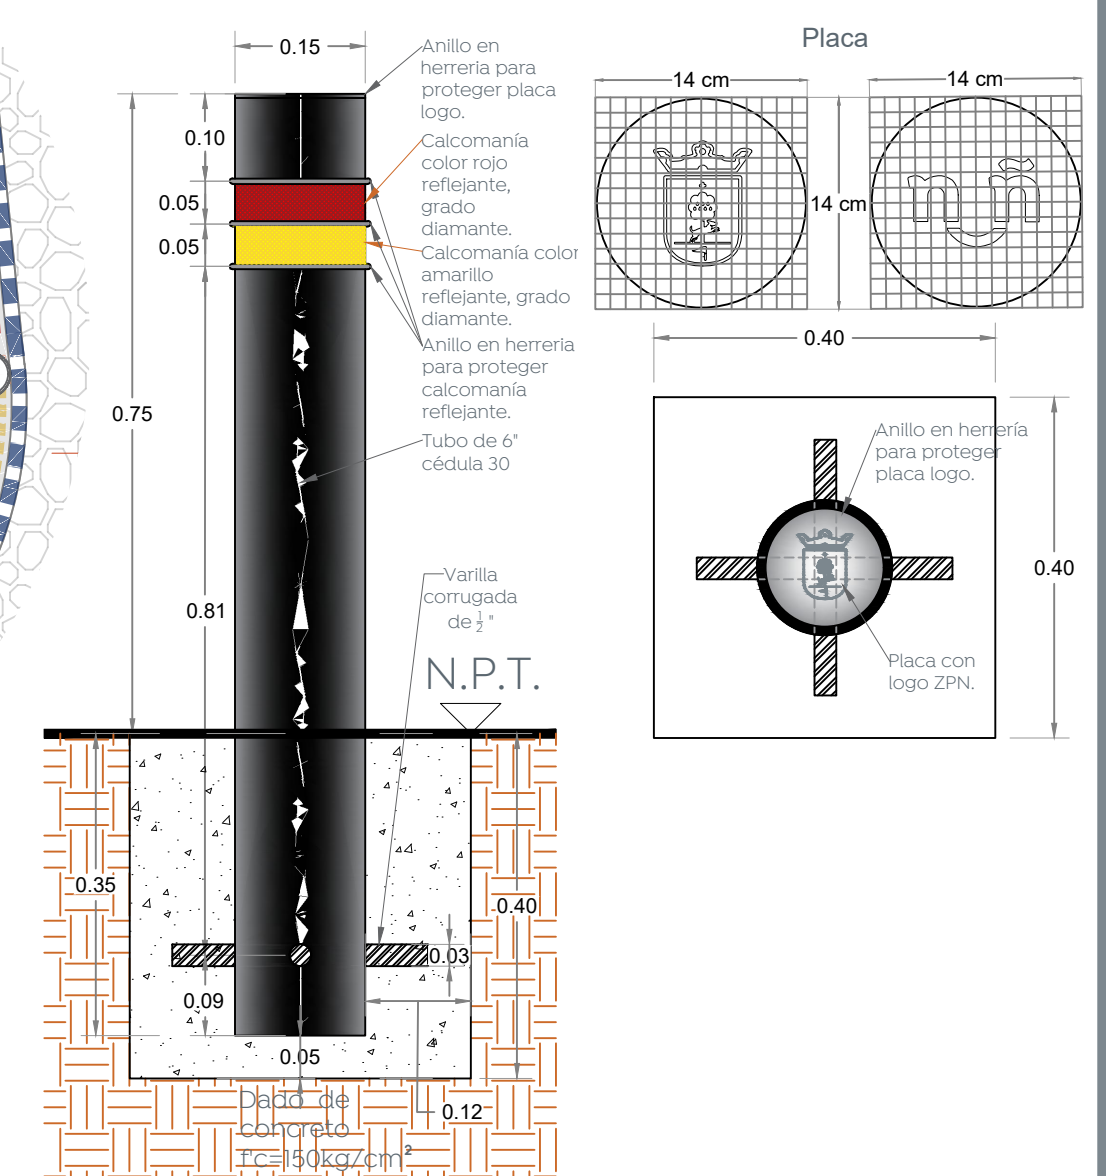
**Detalle 11**  
Colocación de bolardos

Bolardo para escuelas y espacios públicos
