1 Planta 1
Diagnóstico Existente Alcantarillado Sanitario Calle Los Belenes Escala 1:300

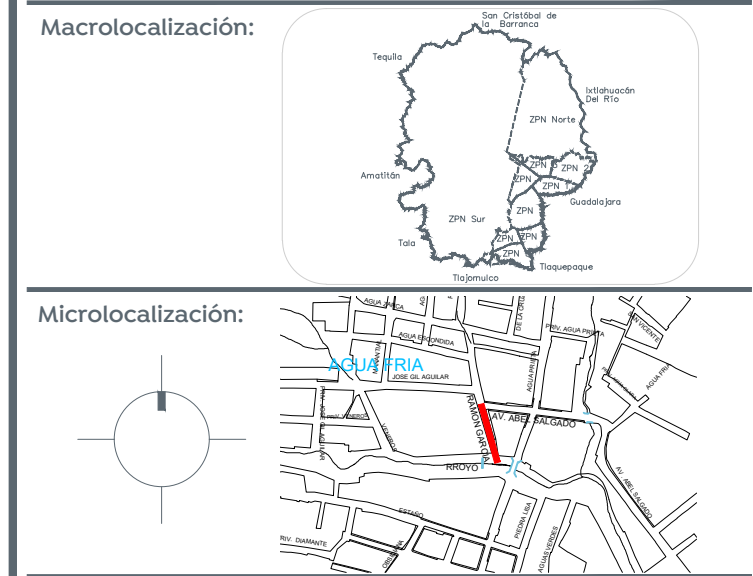
Red sanitaria existente a conservar	
Red sanitaria proyecto	
Sentido de flujo sanitario	
Pozo de visita	
Registro con caída adosada	
Registro con caída libre	
Longitud-pendiente-díámetro	103.16 -10.0 - 45
Cota de rasante	1594.20
Cota de arrastre	1591.40
Número de registro	36
Limite de banqueta proyecto	
Pozo de visita existente	
Limite de banqueta proyecto	
Limite de Propiedad
