Nombre del proyecto:  
**Rehabilitación de la Unidad Deportiva Arcos de Zapopan, ubicada en calle Arco Bizantino, colonia Arcos de Zapopan, Municipio de Zapopan, Jalisco**

Contenido del plano:  
**Plano de acabados en piso**

No. Contrato:  
**DOPI-MUN-PP-UD-LP-008-2023**

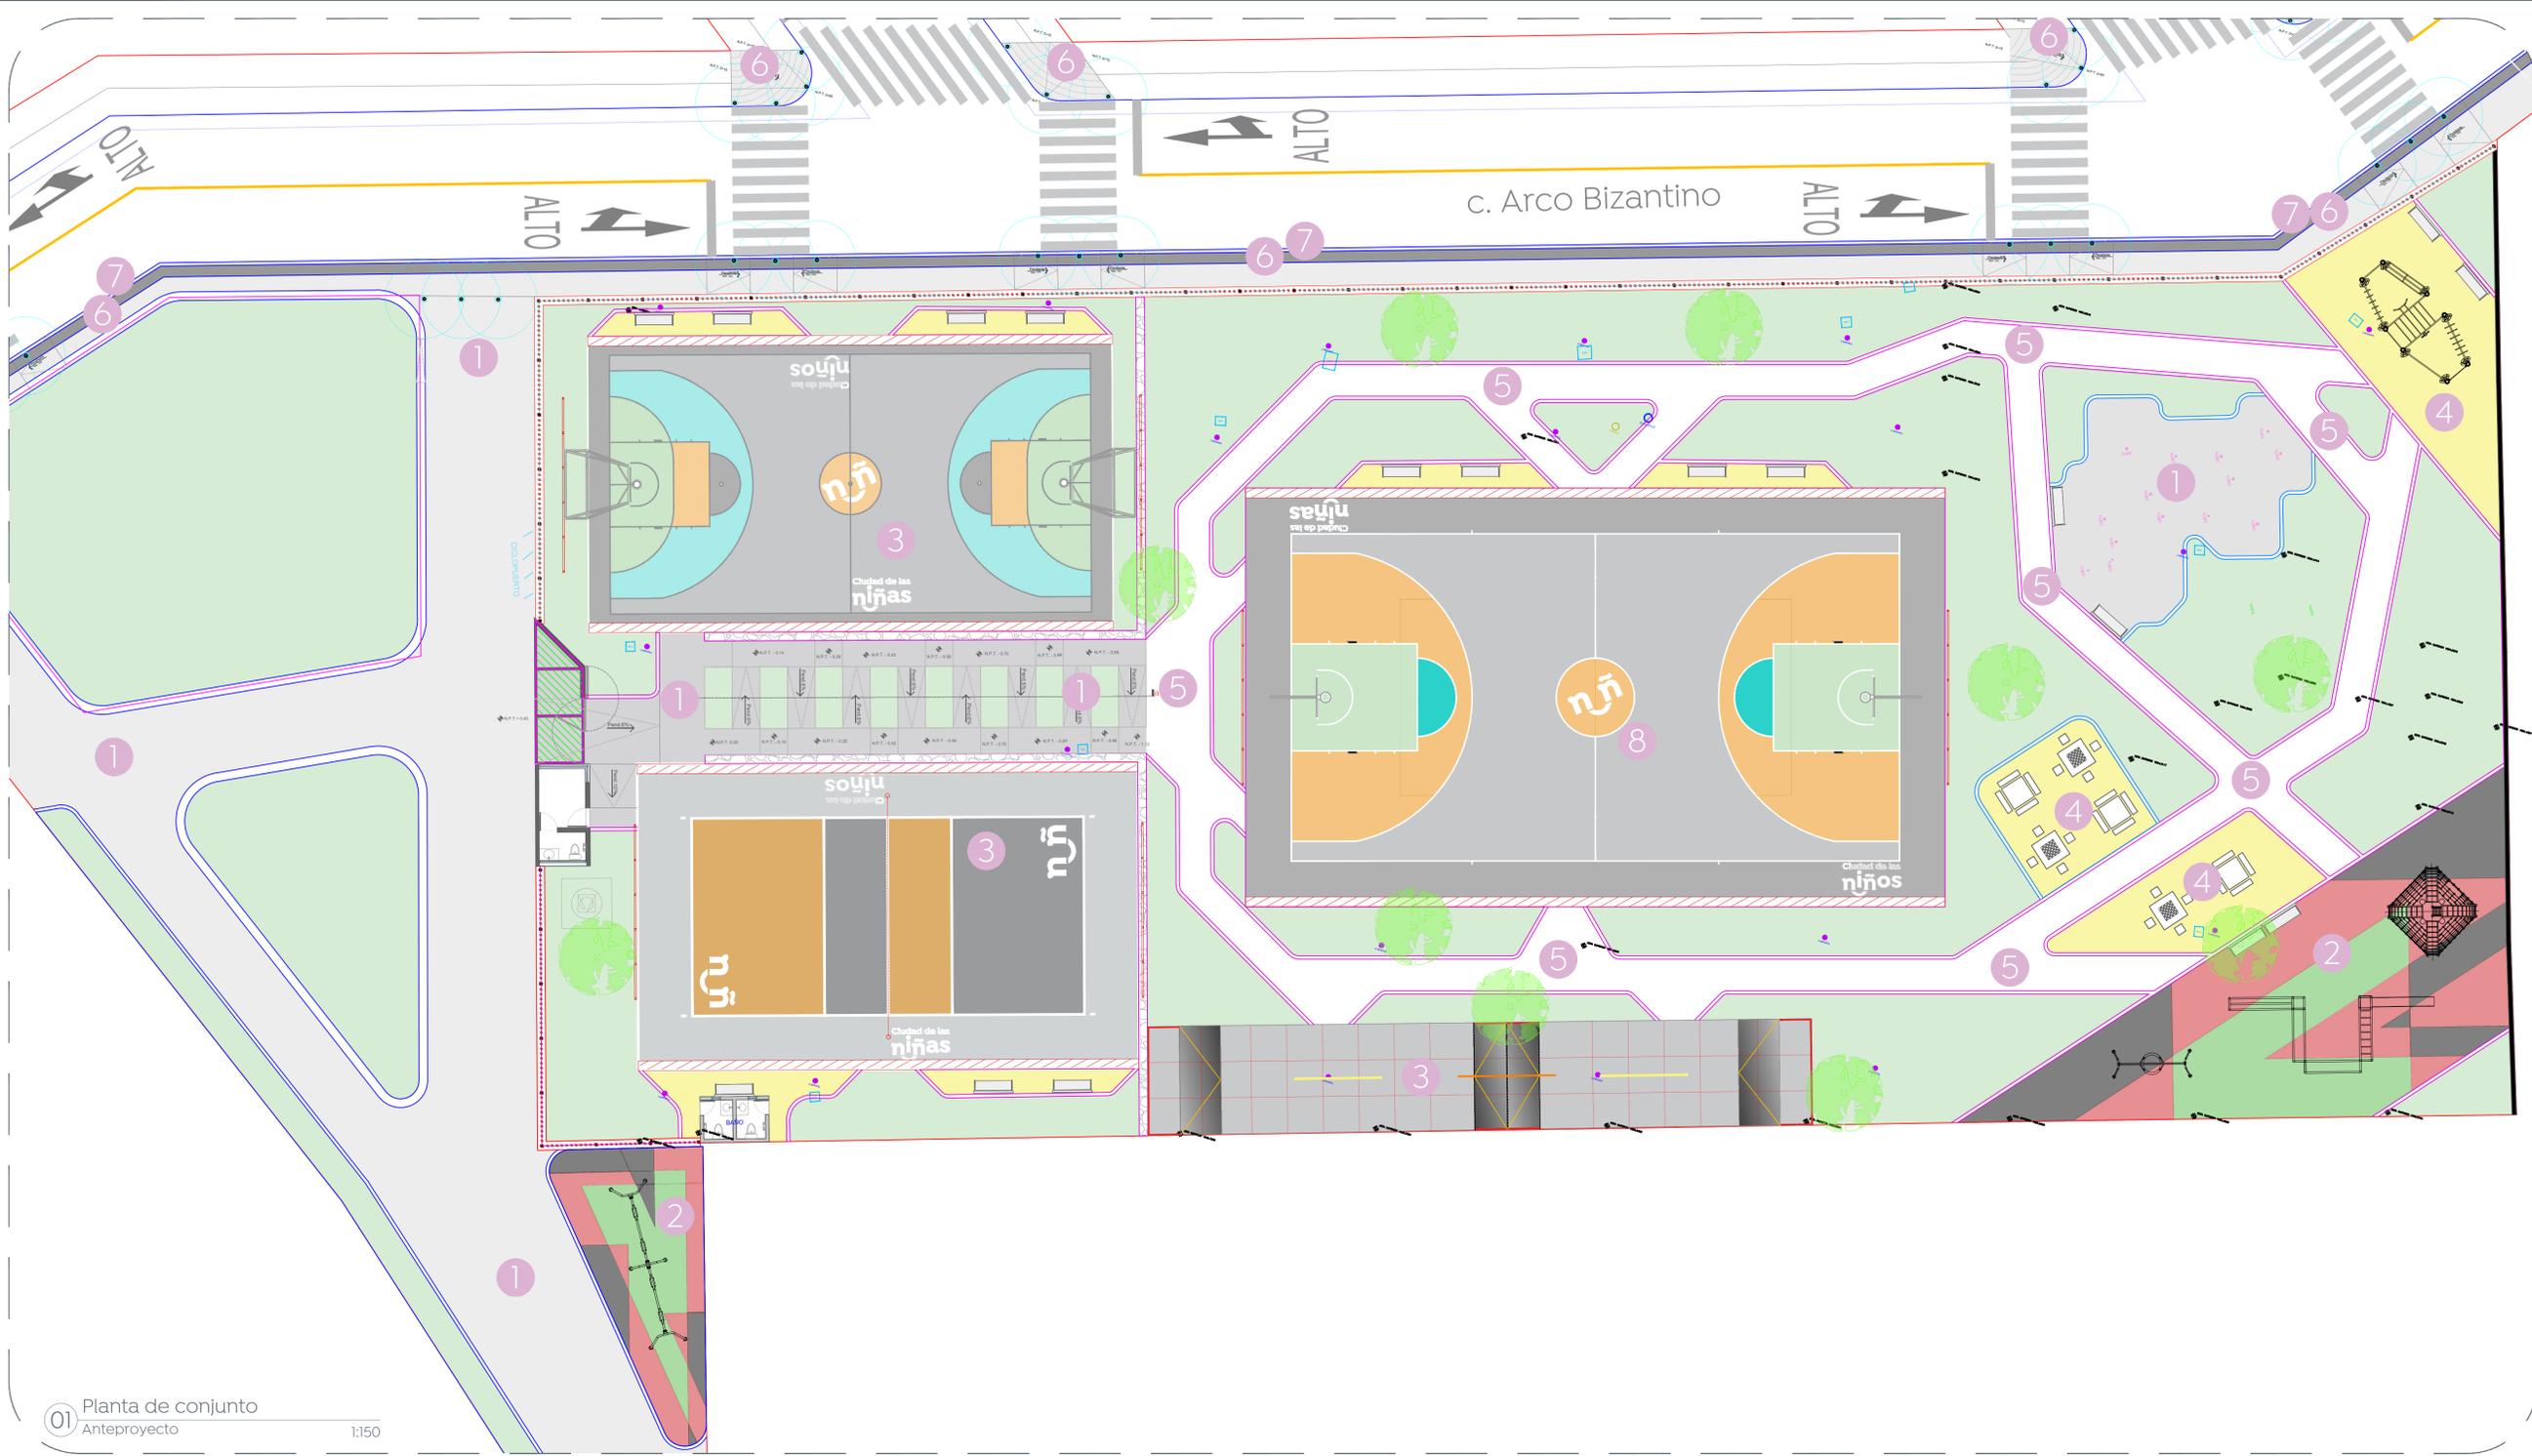
01 Planta de conjunto  
 Anteproyecto  
 1:150

- Simbología:
- 1 Concreto F'c = 200 Kg/cm<sup>2</sup> color natural acabado lavado con grano de mármol #3 (5 Kg por 1 m<sup>2</sup>).
  - 2 Piso amortiguante de 3 cm de espesor, bicapa con cubierta superficial de EDPM al 50%.
  - 3 Losa de 10 cm de espesor de concreto premezclado F'c=200 Kg/cm<sup>2</sup> acabado semipulido. Malla electrosoldada 6x6-10x10. Corte de losas con disco de 2 x 2 m calafateo de juntas de dilatación con sellador elástico superseal P y aplicación de óxido colorante para superficie de concreto color según detalle, mediante aspersión con una dilución 1:1 con barniz sellador nf.
  - 4 Concreto F'c = 200 Kg/cm<sup>2</sup> con color integral amarillo al 4% acabado pulido.
  - 5 Carpeta asfáltica de 5 cm de espesor.
  - 6 Concreto escobillado en banquetas.
  - 7 Concreto con color integral negro al 4% acabado estampado piel de elefante en cenefas.
