Nombre del proyecto:  
 Rehabilitación de la Unidad Deportiva Arcos de Zapopan, ubicada en calle Arco Bizantino, colonia Arcos de Zapopan, Municipio de Zapopan, Jalisco

Contenido del plano:  
 Plano de acabados en piso

No. Contrato:  
 DOPI-MUN-PP-UD-LP-008-2023

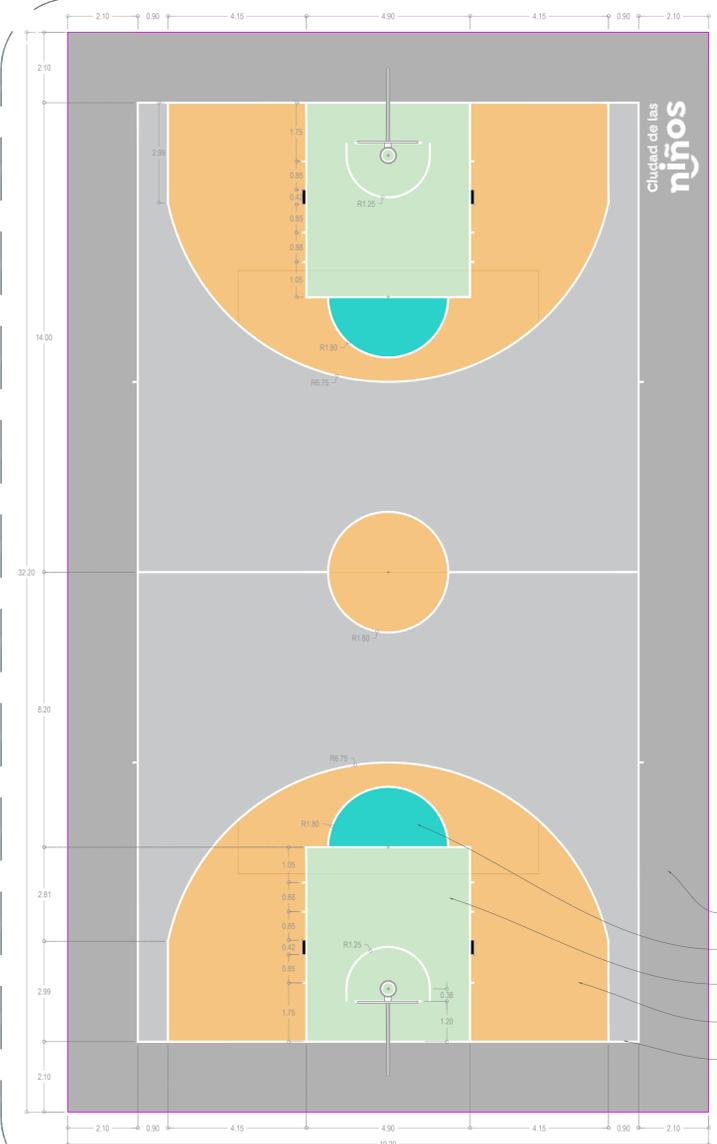
Aplicación de óxido colorante para superficie de concreto color "Negro" mediante aspersión con una dilución 1:1 con barniz sellador nf.  
 Aplicación de óxido colorante para superficie de concreto color "Aqua" mediante aspersión con una dilución 1:1 con barniz sellador nf.  
 Aplicación de óxido colorante para superficie de concreto color "Verde" mediante aspersión con una dilución 1:1 con barniz sellador nf.  
 Aplicación de óxido colorante para superficie de concreto color "Ocre" mediante aspersión con una dilución 1:1 con barniz sellador nf.  
 Balzamiento realizado con máquina encintadora, líneas de marcación 5 cm espesor, aplicación de logos con plantilla, pintura base aceite secado rápido blanco mate marca Cormex o similar.

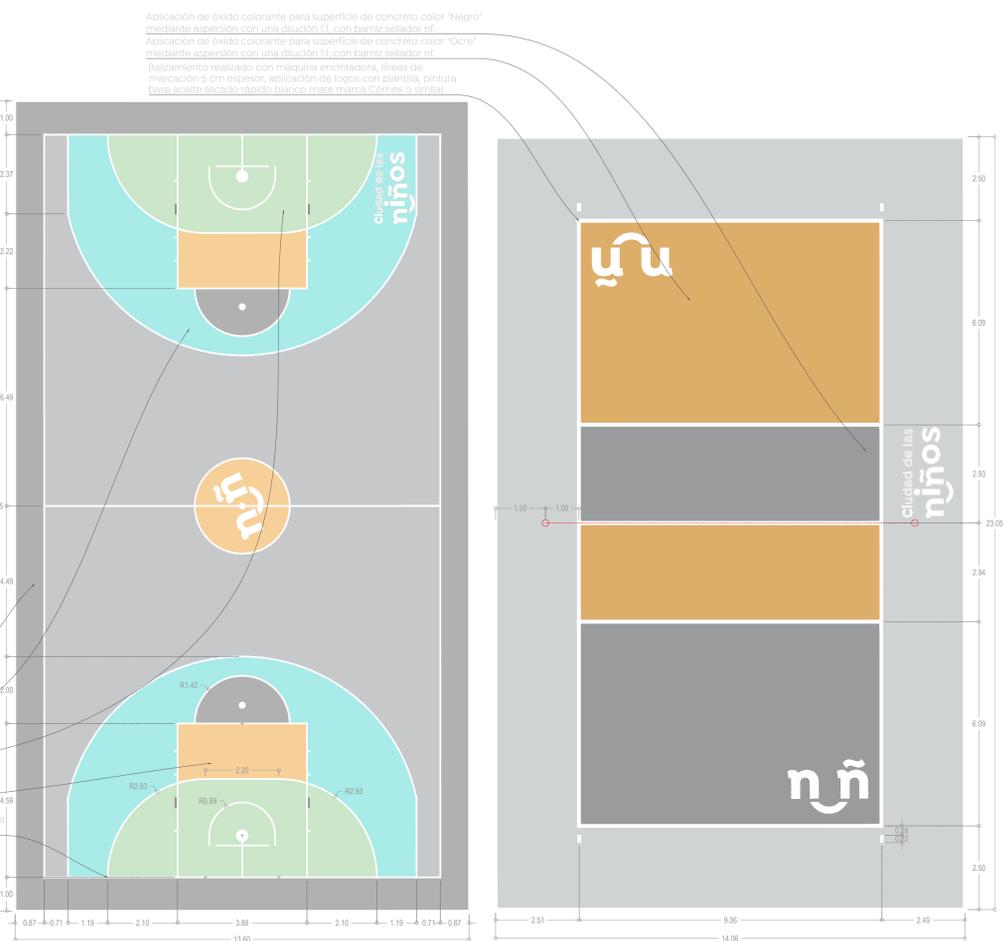
01 Óxido en canchas 1:100

Aplicación de óxido colorante para superficie de concreto color "Negro" mediante aspersión con una dilución 1:1 con barniz sellador nf.  
 Aplicación de óxido colorante para superficie de concreto color "Ocre" mediante aspersión con una dilución 1:1 con barniz sellador nf.  
 Balzamiento realizado con máquina encintadora, líneas de marcación 5 cm espesor, aplicación de logos con plantilla, pintura base aceite secado rápido blanco mate marca Cormex o similar.
