Nombre del proyecto:  
**Rehabilitación de la Unidad Deportiva Arcos de Zapopan, ubicada en calle Arco Bizantino, colonia Arcos de Zapopan, Municipio de Zapopan, Jalisco**

Contenido del plano:  
**Desmontajes**

No. Contrato:  
**DOPI-MUN-PP-UD-LP-008-2023**

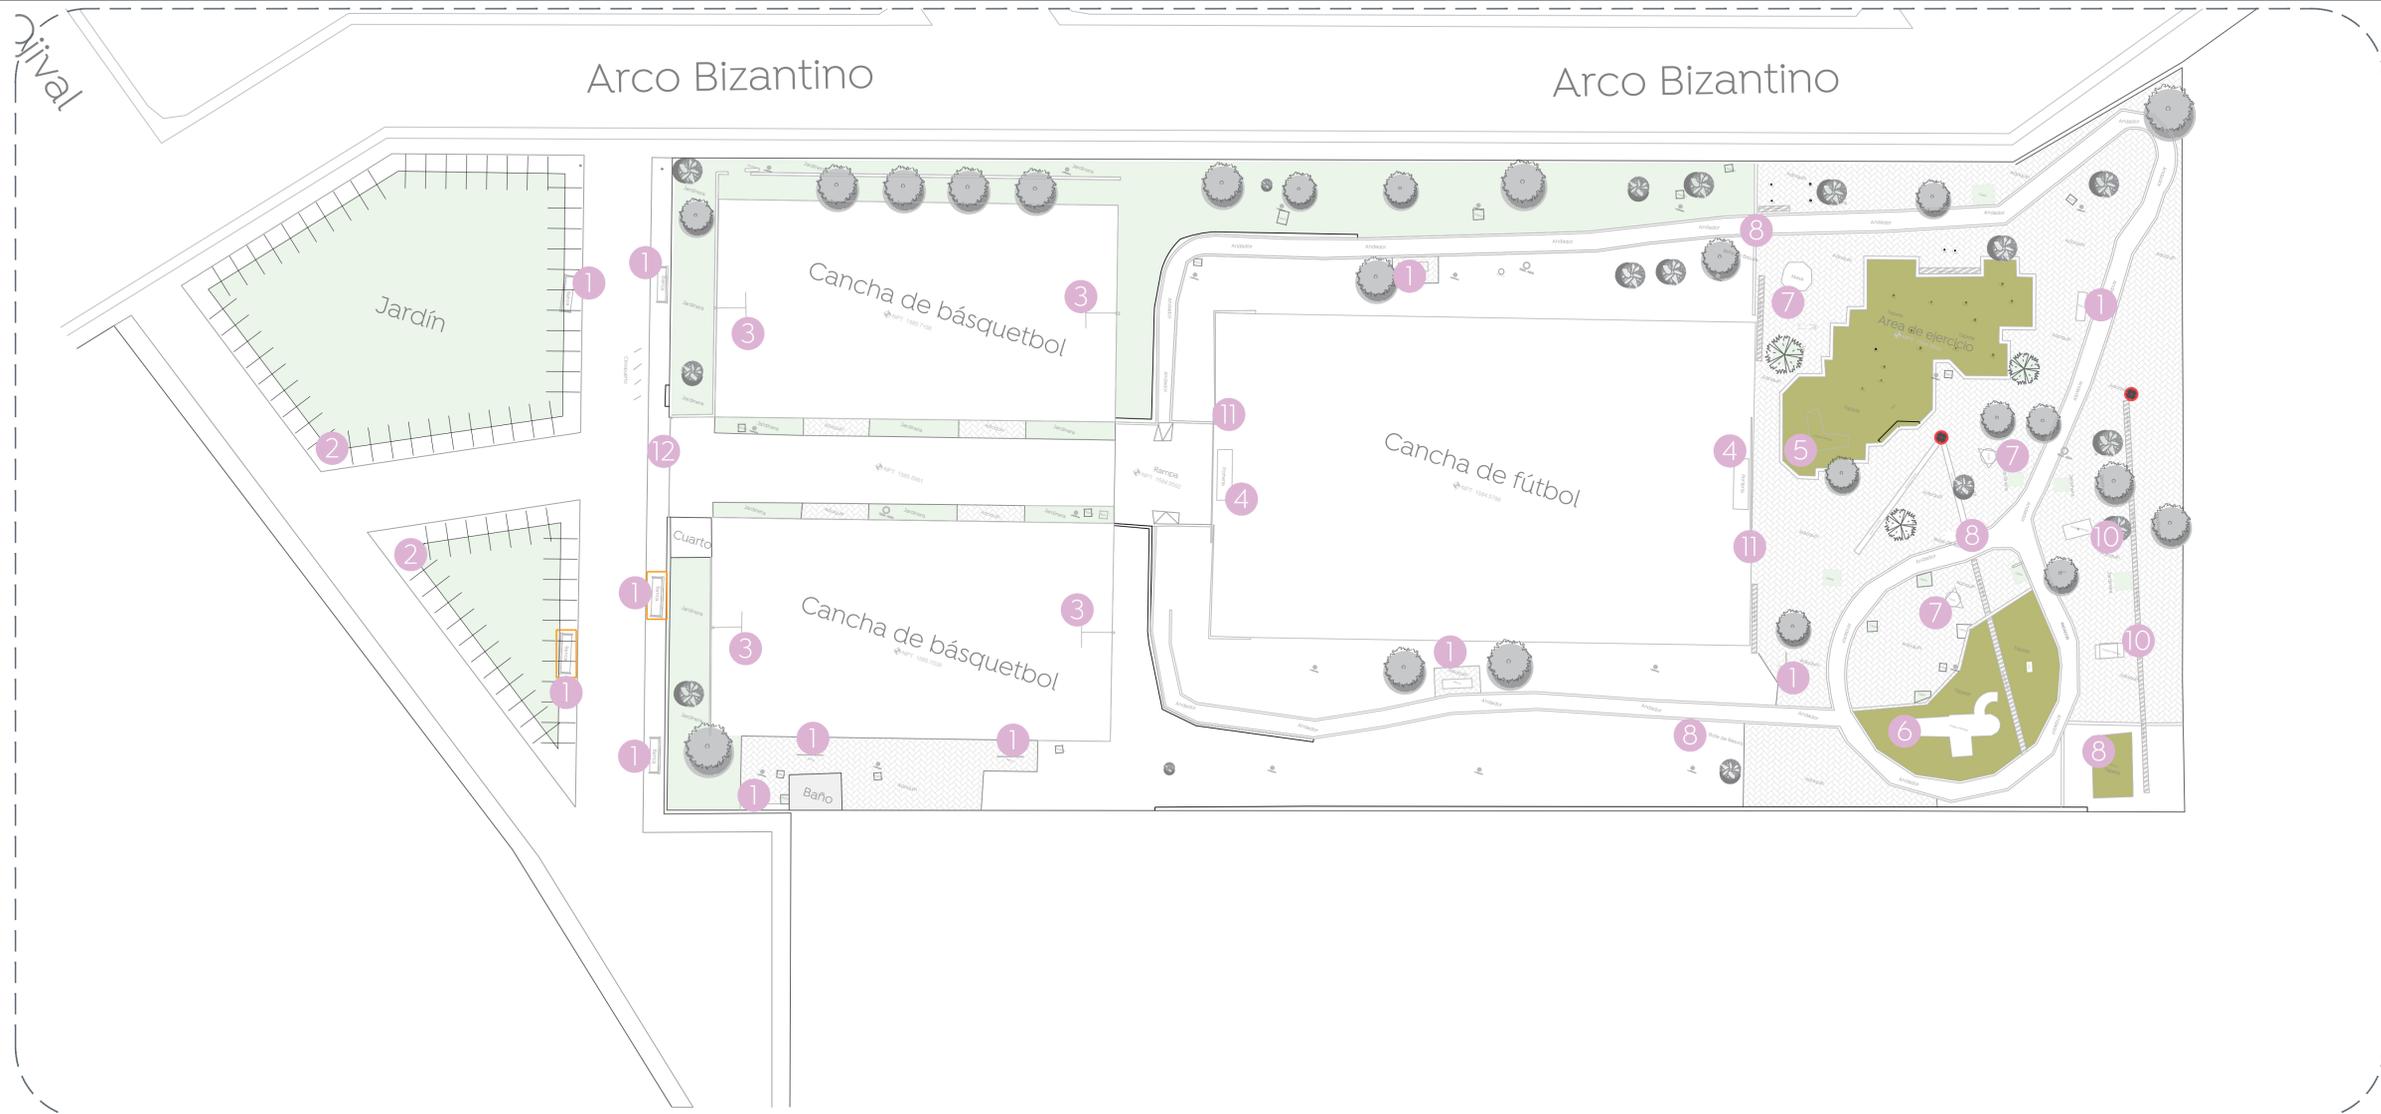
01 Planta de conjunto  
Estado actual 1:200

Simbología	Notas	Imagen	Simbología	Notas	Imagen	Simbología	Notas	Imagen
1	Desmontaje de banca de herrería con recuperación		5	Desmontaje sin recuperación de juegos infantiles de herrería		9	Desmontaje sin recuperación de columpios de herrería	
13 Pzas			1 Pza			1 Pza		
2	Desmontaje sin recuperación de barandal de herrería perimetral en jardineras		6	Desmontaje sin recuperación de juegos infantiles de herrería		10	Desmontaje con recuperación de postes de herrería para red de voleibol	
102 m			1 Pza			2 piezas		
3	Desmontaje sin recuperación de tablero de basquetbol de herrería		7	Desmontaje sin recuperación de mesa de pícnic de herrería		11	Desmontaje de backstop existente a base de PTR de 3", 2" y 1" largo= 8.00m h=4.98 m	
4 Pzas			3 Pza			2 Pza		
4	Desmontaje sin recuperación de portería de herrería		8	Desmontaje sin recuperación de bote de basura de herrería		12	Desmontaje con recuperación de puerta de herrería de PTR DE 1" x 1" @ 17 cm, marcos de PTR de 2" x 2", y soportes de 4" x 4". h= 3.50 m
