Nombre del proyecto:
Estructura con lonaría, rehabilitación de cancha de usos múltiples en la Primaria Felipe Carrillo Puerto (T/M), clave 14DPR3735C, Primaria Mariano Azuela (T/V), clave 14DPR3894R, y renovación del parque barrial adjunto (Afuera), incluyen: accesibilidad universal, banquetas, cruces peatonales y obras complementarias, calle Paseo de las Galateas, Jardines de Tabachines, Municipio de Zapopan, Jalisco.

Contenido del plano:
Planta de acabados

No. Contrato:
DOPI-MUN-RM-IE-LP-020-2023
 Director de Obras Públicas e Infraestructura:

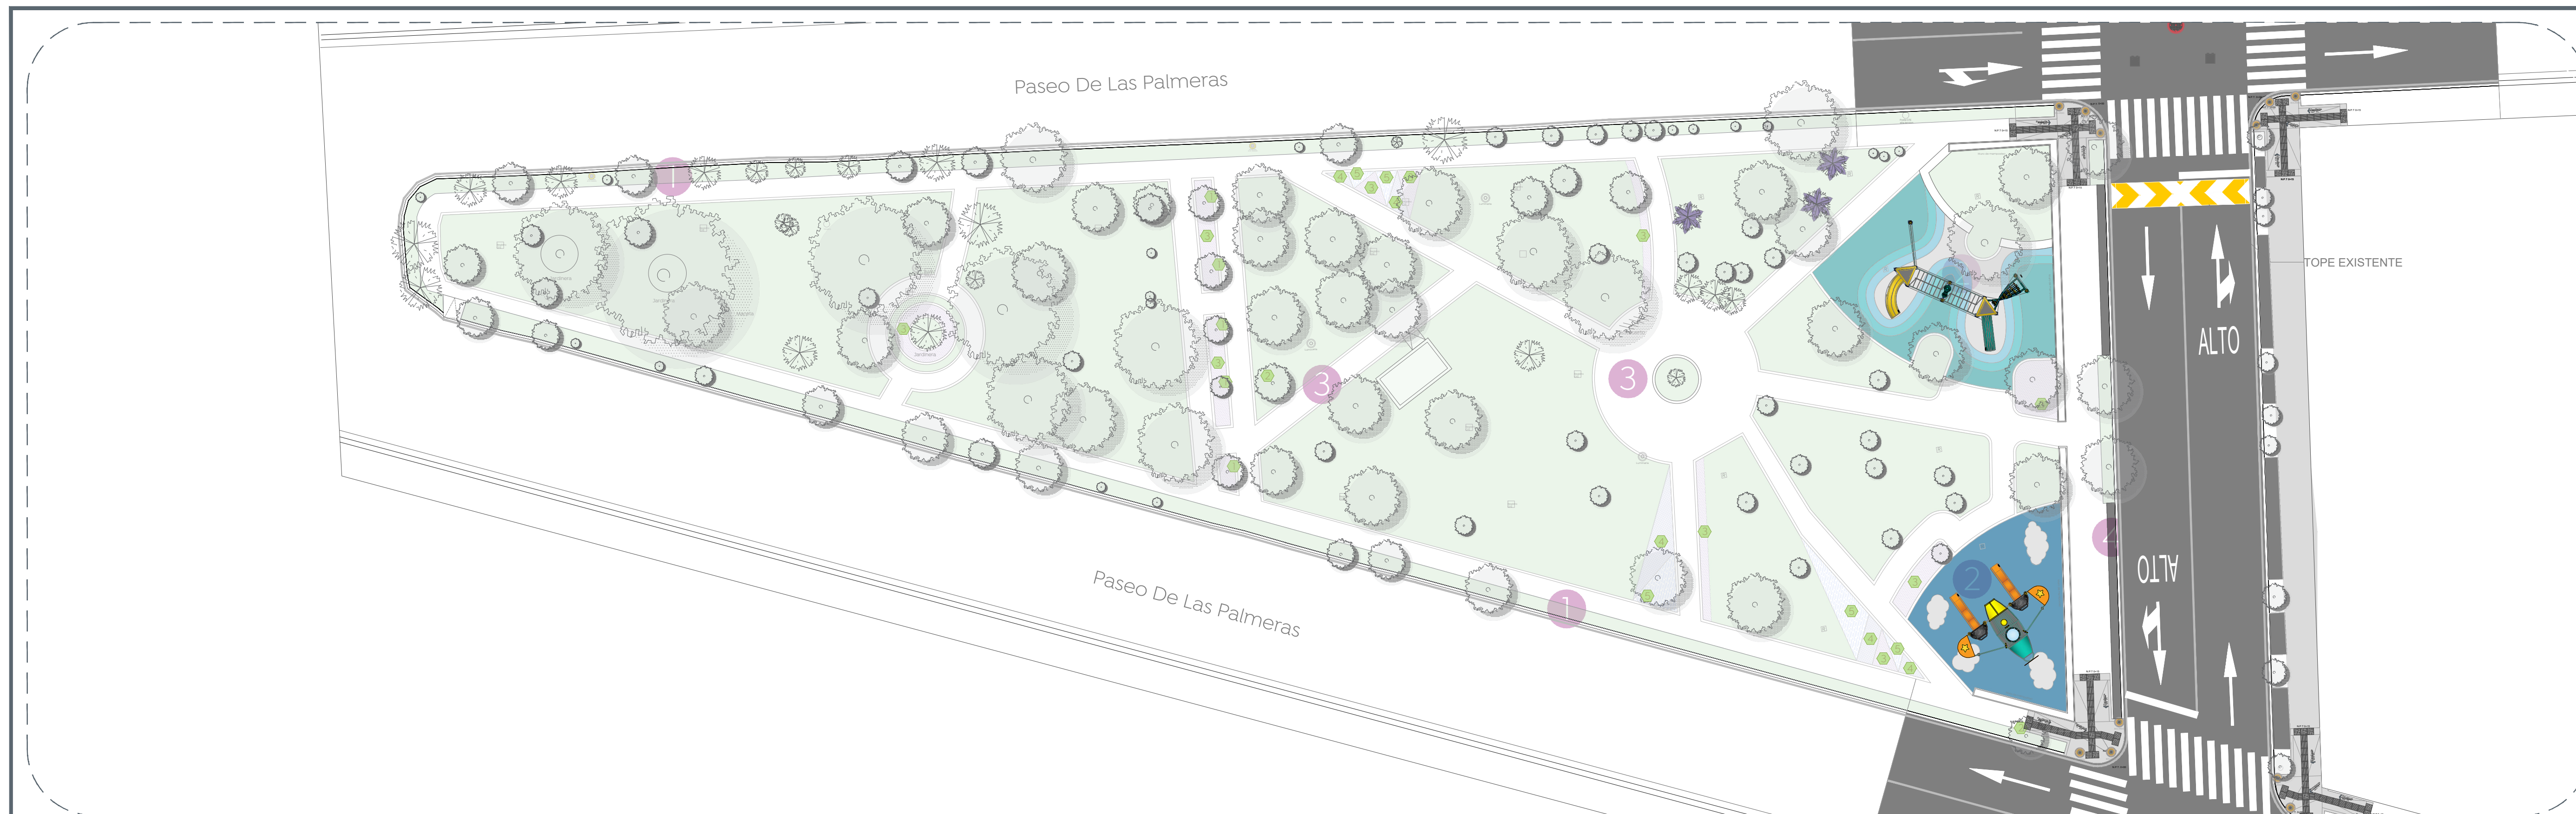
01 Planta de Conjunto
Acabados Generales 1:200

- Simbología:
- 1 Concreto $f_c = 200 \text{ kg/cm}^2$ acabado escobillado en banquetas.
 - 2 Piso amortiguante de 3 cm de espesor, bicapa con cubierta superficial de EDPM al 50%.
 - 3 Concreto $f_c = 200 \text{ kg/cm}^2$ de 10 cm de espesor acabado lavado superficial con grano de mármol canto rodado color blanco de 6 a 13 mm, 5 kg/m².
