Nombre del proyecto:  
 Estructuras con torreta, rehabilitación de cancha de usos múltiples, patio cívico, accesibilidad universal, banquetas, cruces peatonales y obras complementarias en la Primaria Nelly Campobello (T.M), clave MOPR018A, Primaria Sara Paredes de Amor (T.M), clave MOPR018Z, calle Valle de Atemajac, Valle de Los Molinos, y Primaria Manuel M. Dieguez (T.M), clave MOPR018P, Primaria Rubén Rodríguez Camellí (T.M), clave MOPR018V, calle Hidalgo, Santa Lucía, San Francisco Tesistán, Municipio de Zapopan, Jalisco

Contenido del plano:  
**Planta de demoliciones Escuela Primaria Manuel M. Dieguez**

No. Contrato:  
**DOPI-MUN-RM-IE-LP-019-2023**  
 Director de Obras Públicas e Infraestructura:

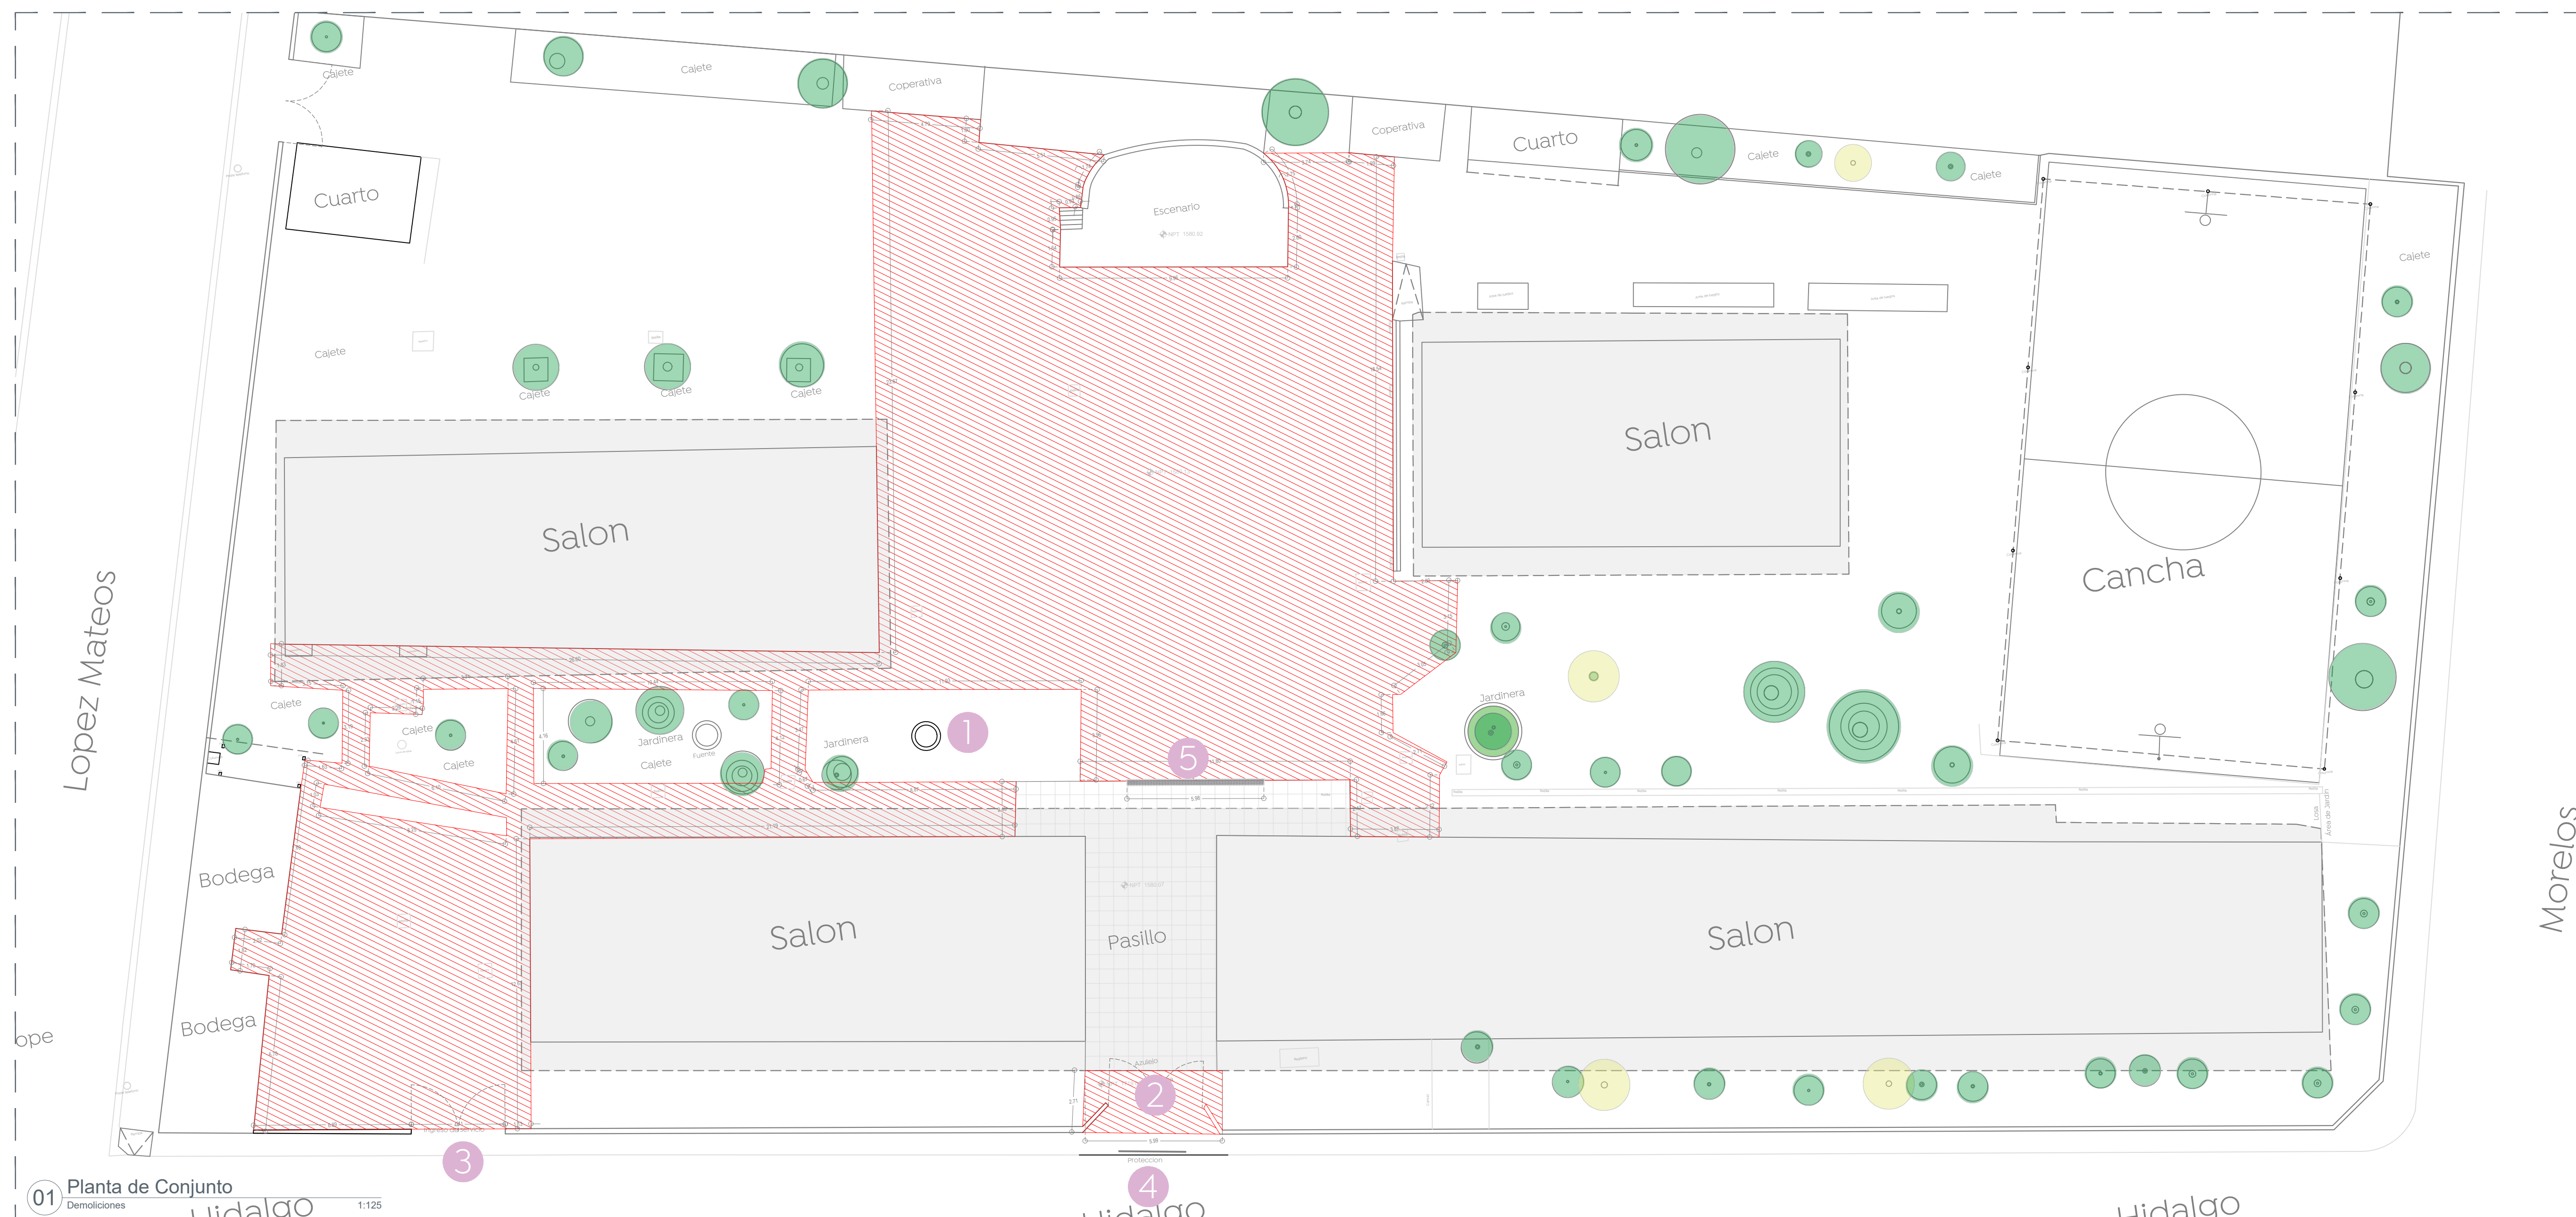
**01** Planta de Conjunto Demoliciones  
 1:125

- Demolición de losa de concreto de 10 cm de espesor.
- Demolición de muro de block de jalisco h=2.70 m

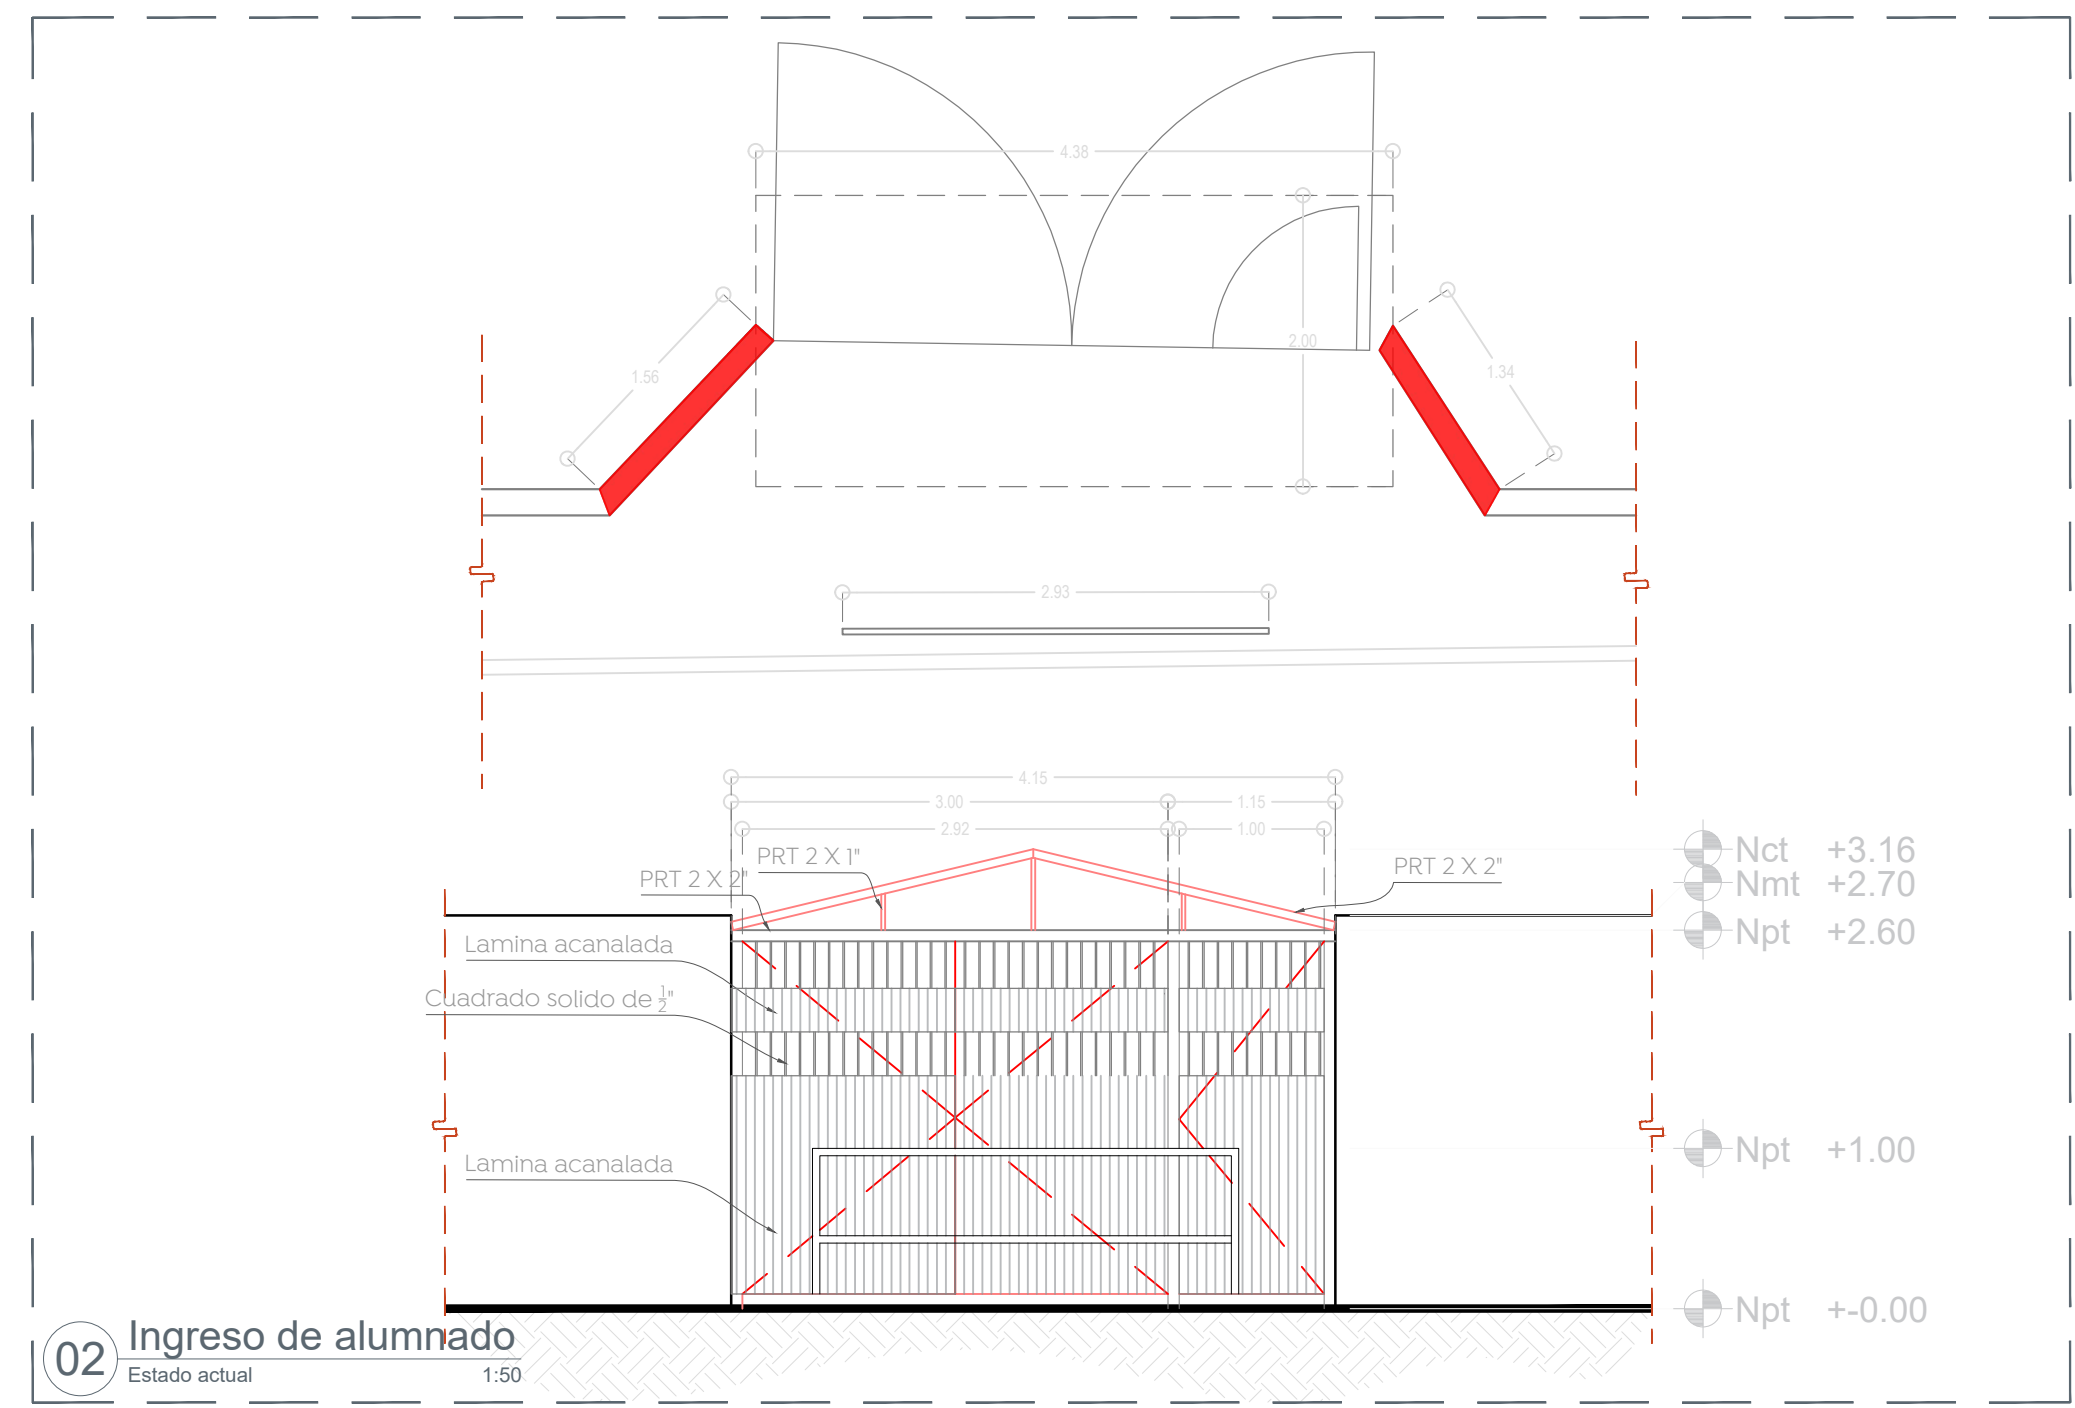
**02** Ingreso de Alumnado Estado actual  
 1:50

| Simbología | Notas | Imagen |
|---|---|---|
| <br>1 Pza | Desmontaje con recuperación de portón de ingreso de alumnado, incluye cubierta de lámina y ptr. | |

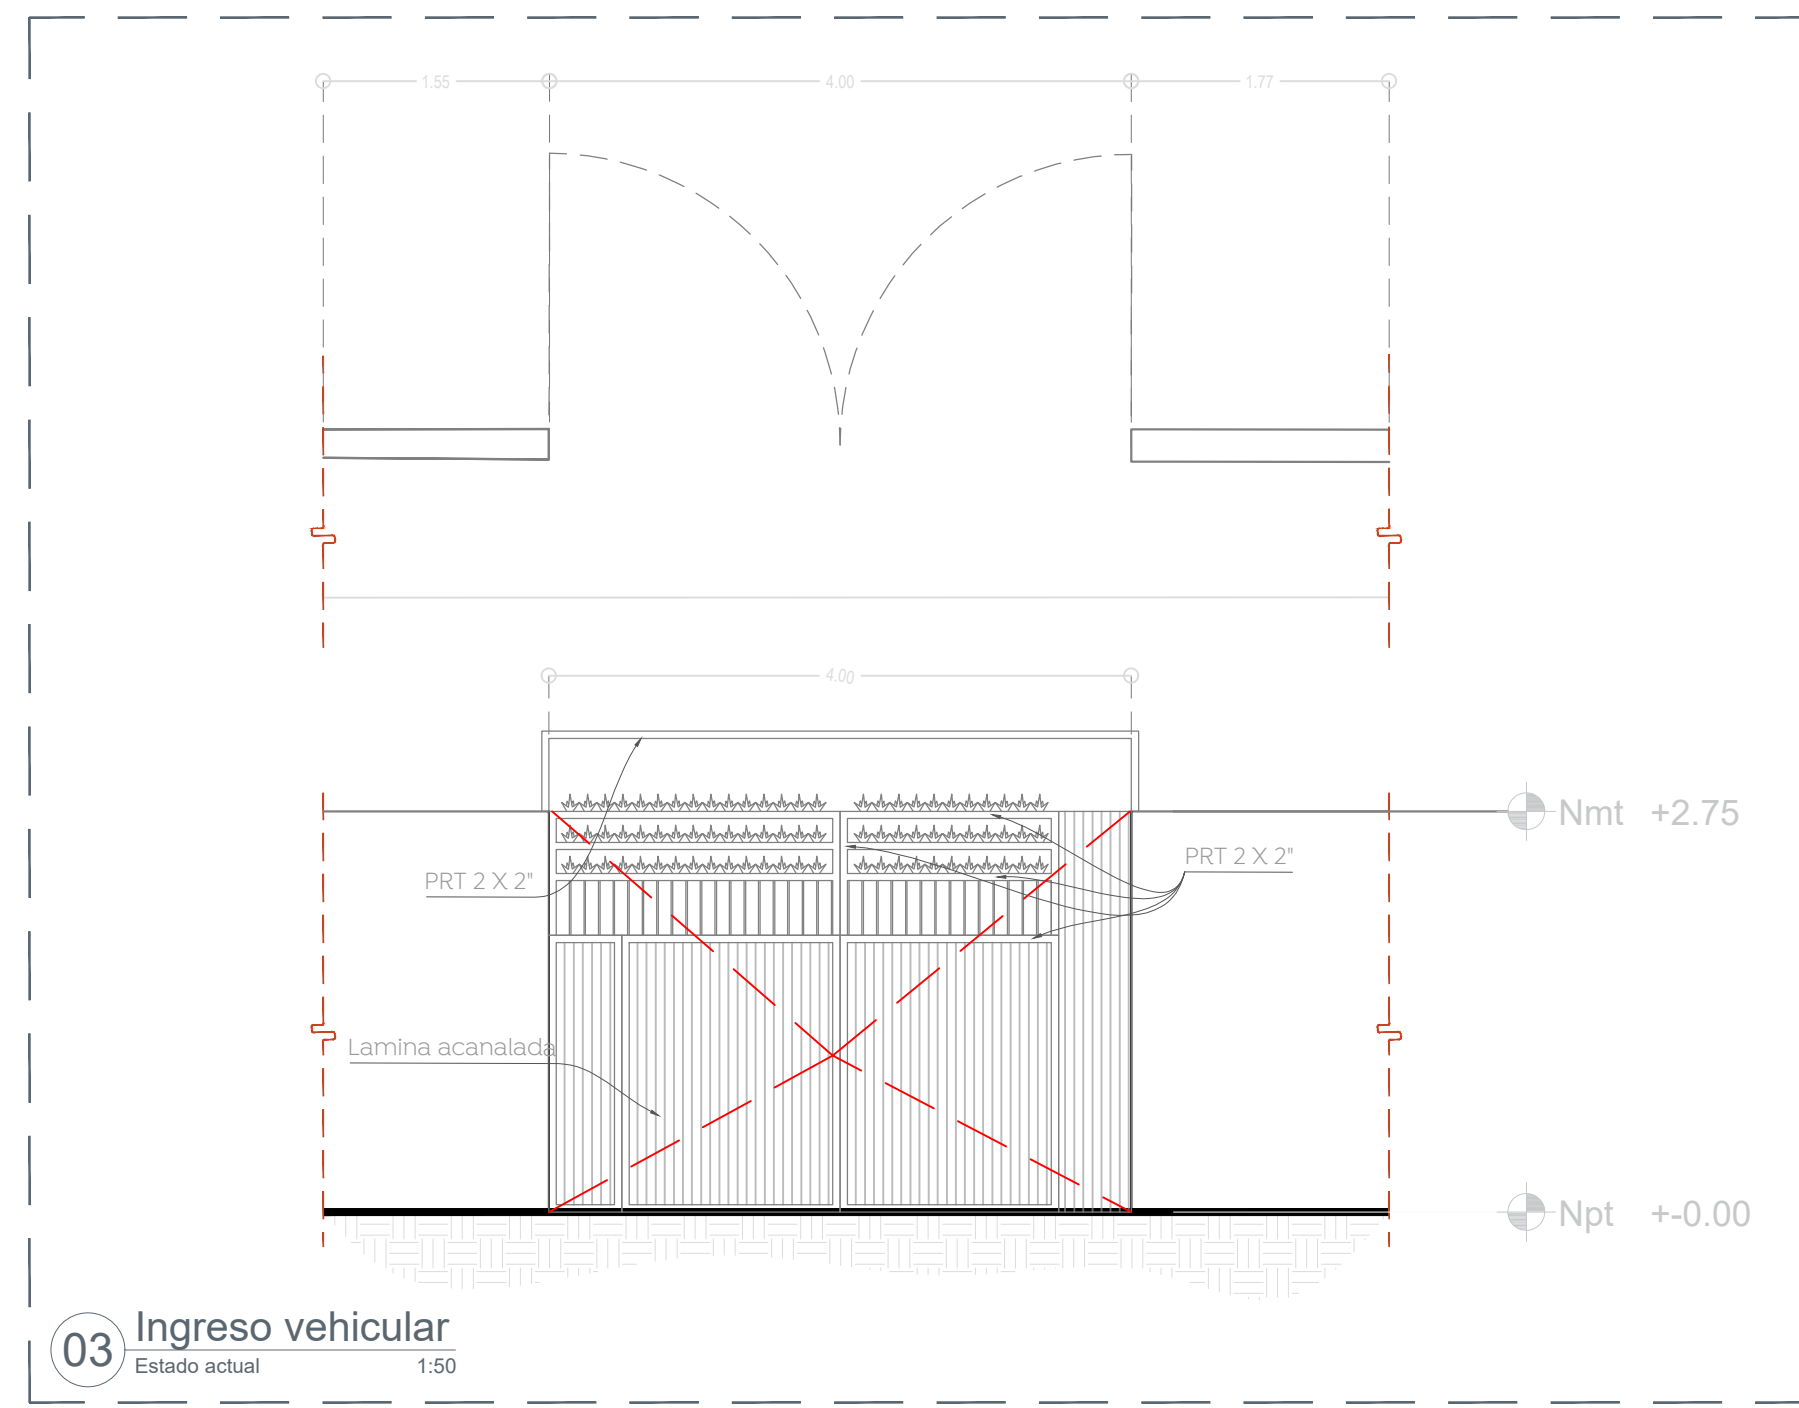
**03** Ingreso vehicular Estado actual  
 1:50

| Simbología | Notas | Imagen |
|---|---|---|
| <br>1 Pza | Desmontaje con recuperación de portón de acceso vehicular | |
