Det-03
Nombre del proyecto:
Estructura con serena, rehabilitación de cancha de usos múltiples, patio cívico, accesibilidad universal, banquetas, cruces peatonales y obras complementarias en la Primaria Neelid Campeador (7.º) clave MPMPSA, Primaria Elena Poniatowska Amor (7.º) clave MPMPSATZ, calle Valle de Atemajac, Valle de Los Molinos, y Primaria Manuel M. Dieguez (7.º) clave MPMPSOP, Primaria Rubén Rodríguez Carreras (7.º) clave MPMPSOP, calle Hidalgo, Santa Lucía, San Francisco Testistán, Municipio de Zapopan, Jalisco

Contenido del plano:
Detalles cancha usos múltiples, Escuela Primaria Manuel M Dieguez

Fecha: Octubre 2022
Escala: Indicada
Acotaciones: Metros
Clave: EE-EP-MMD-DET-CAN

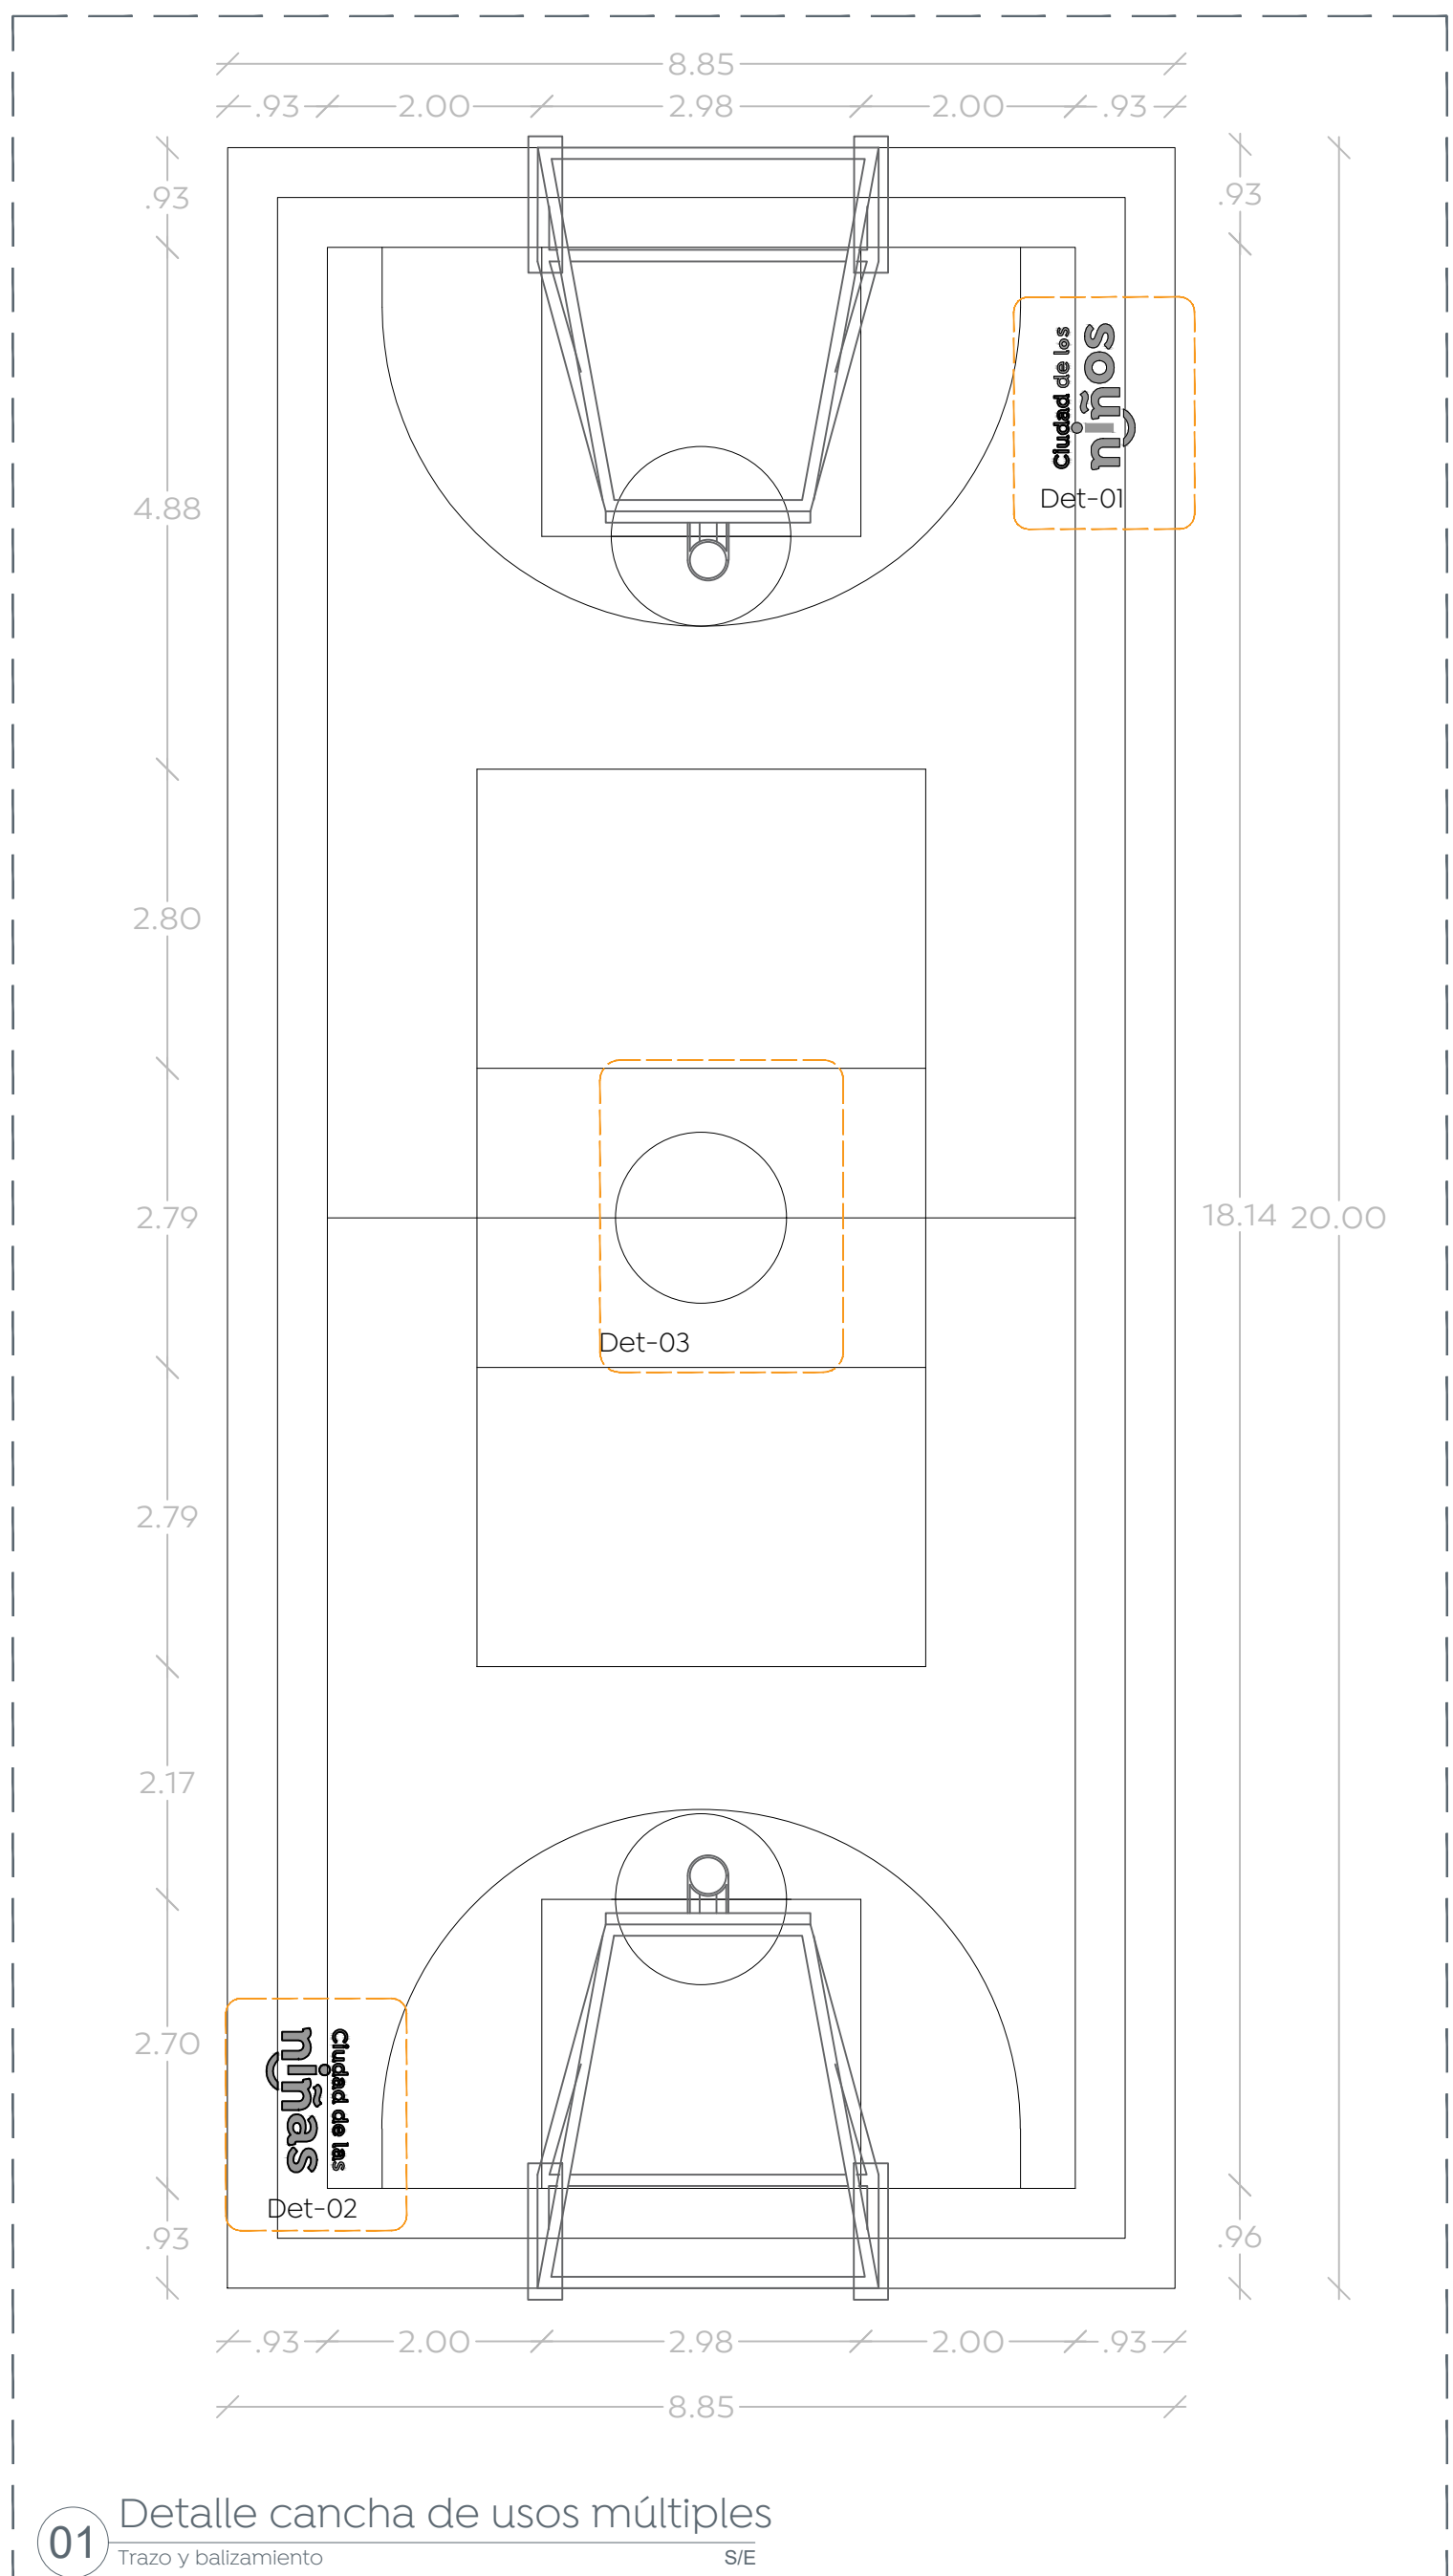
01 Detalle cancha de usos múltiples
Trazo y balzamiento S/E

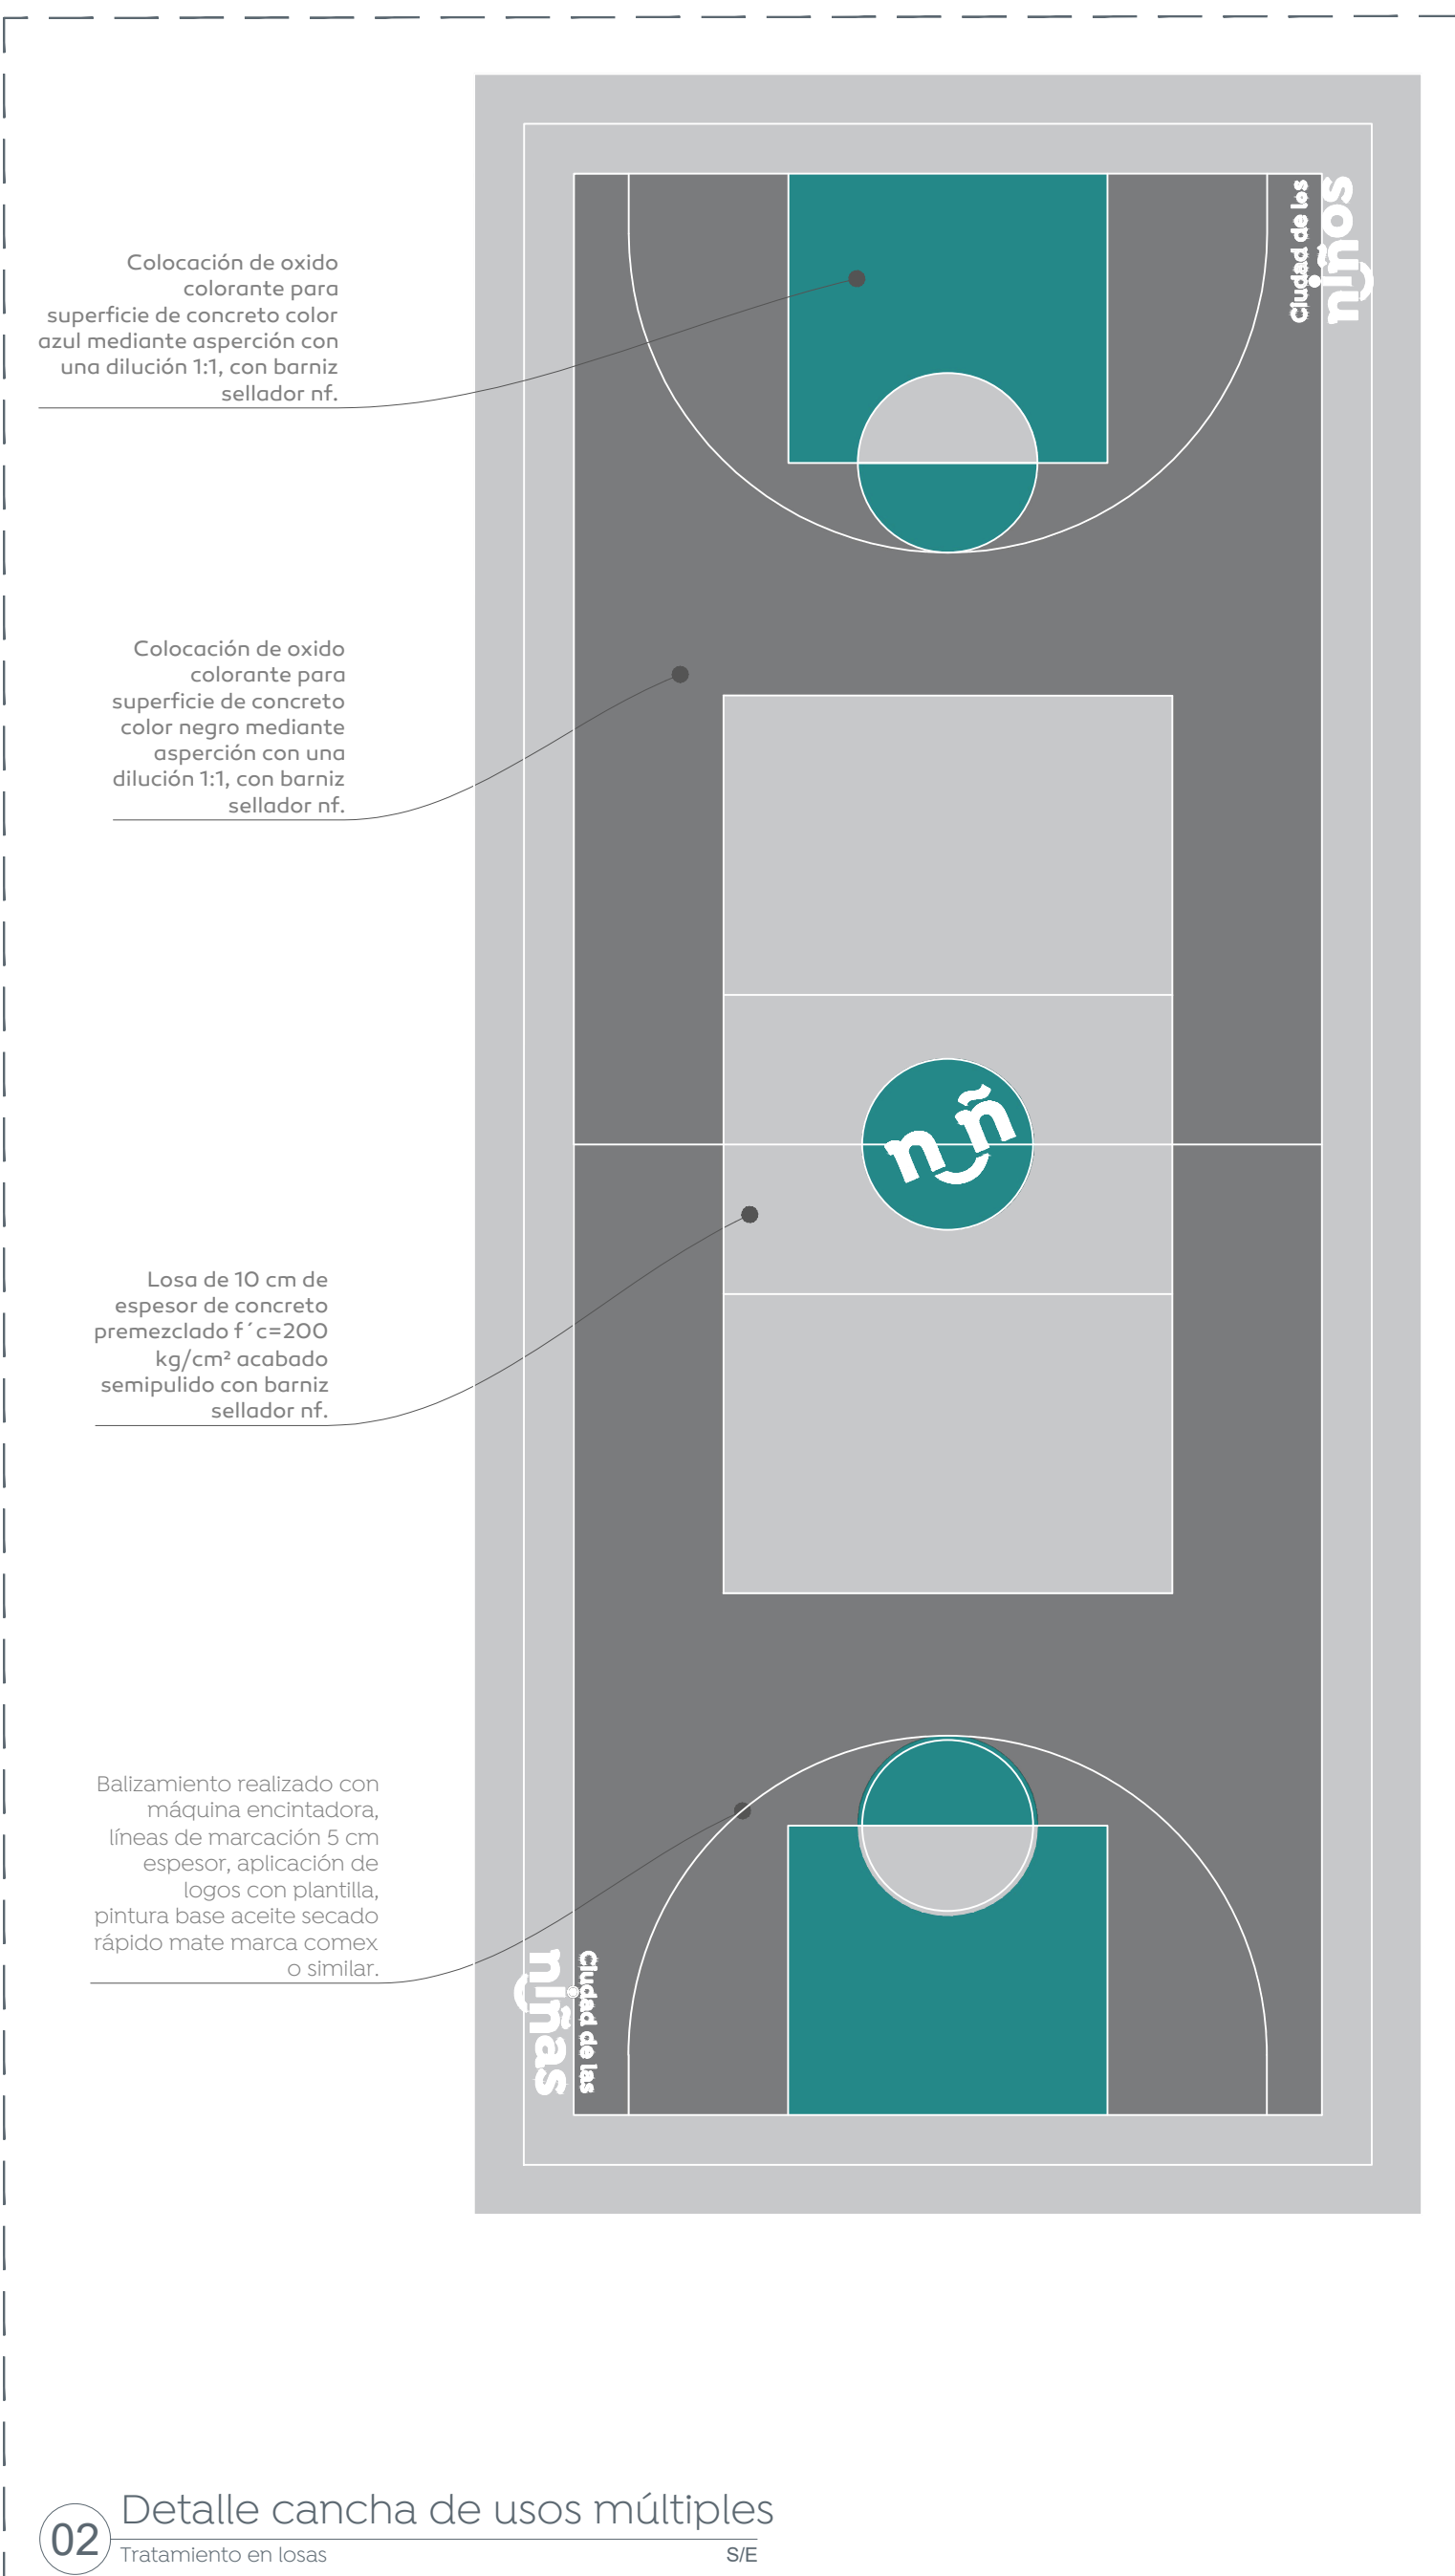
02 Detalle cancha de usos múltiples
Tratamiento en losas S/E

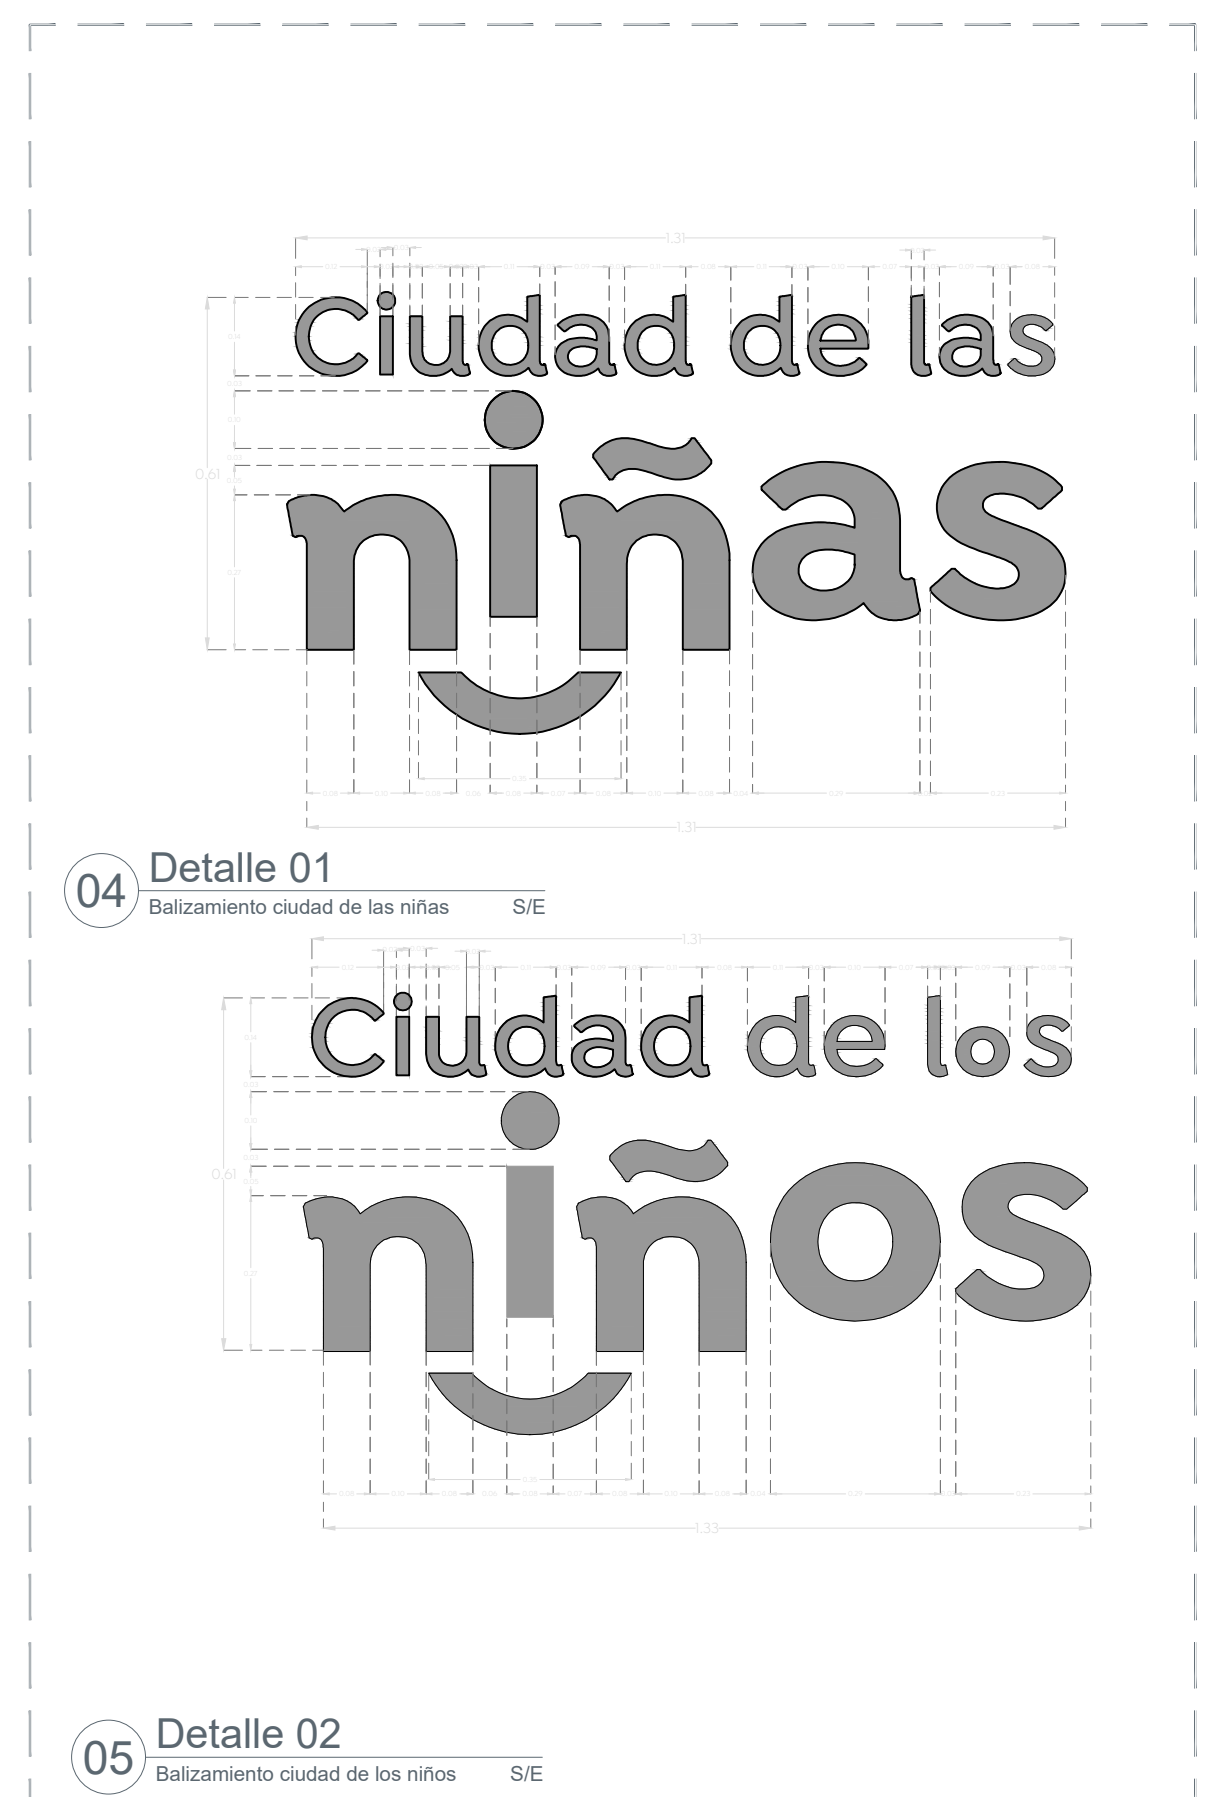
04 Detalle 01
Balzamiento ciudad de las niñas S/E

05 Detalle 02
Balzamiento ciudad de los niños S/E
