**Nombre del proyecto:**  
 Estructura con baranda, rehabilitación de cancha de usos múltiples, patio cívico, accesibilidad universal, banquetas, cruces peatonales y obras complementarias en la Primaria Nellie Campobello (716), clave MIP0516A, Primaria Elena Poniatowska Amor (717), clave MIP0517Z, calle Valle de Atemajac, Valle de Los Molinos, y Primaria Manuel M. Diéguez (718), clave MIP0518P, Primaria Rubén Rodríguez Carrón (719), clave MIP0519P, calle Hualpa, Santa Lucía, San Francisco Tesistán, Municipio de Zapopan, Jalisco

**Contenido del plano:**  
 Detalles barreras de seguridad, Escuela Manuel M. Diéguez

Cotas: **Metros** Clave:  
**EE-MMD-DET-BS**

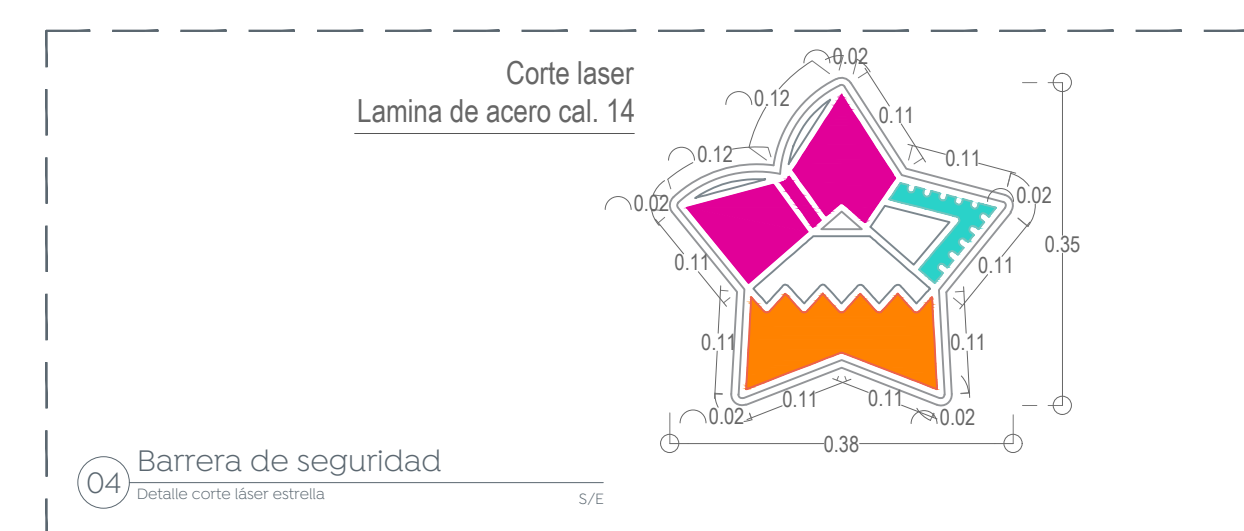
04 Barrera de seguridad Detalle corte láser estrella

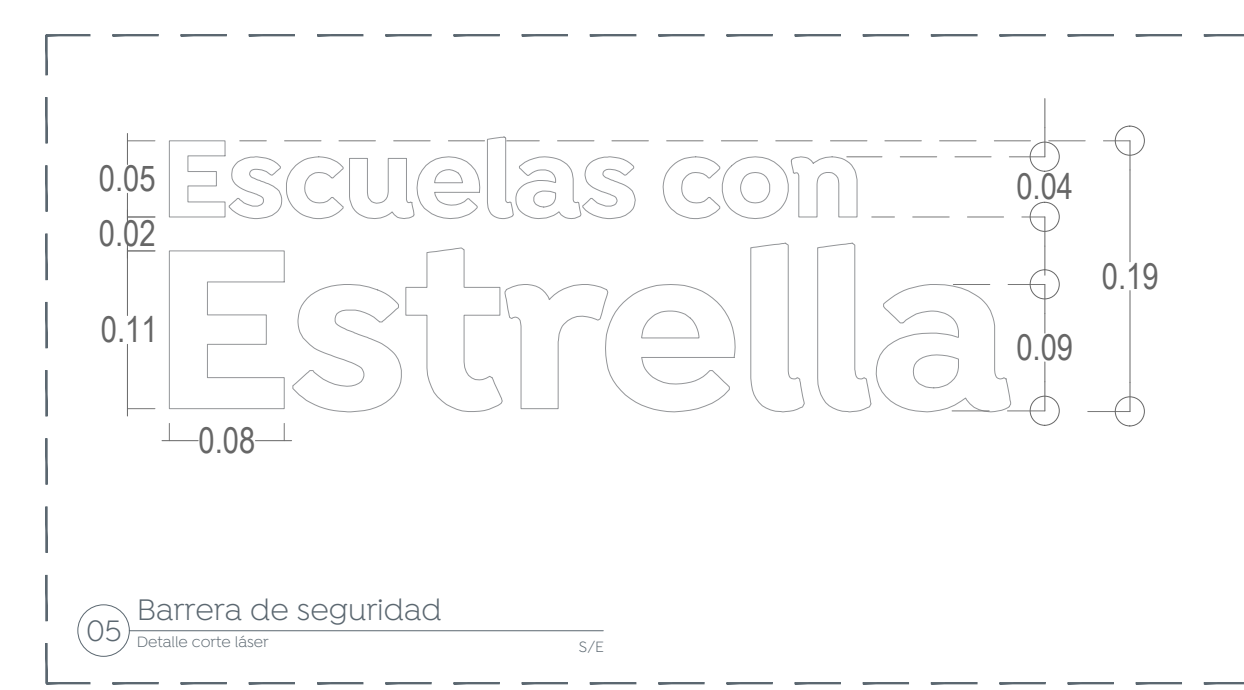
05 Barrera de seguridad Detalle corte láser

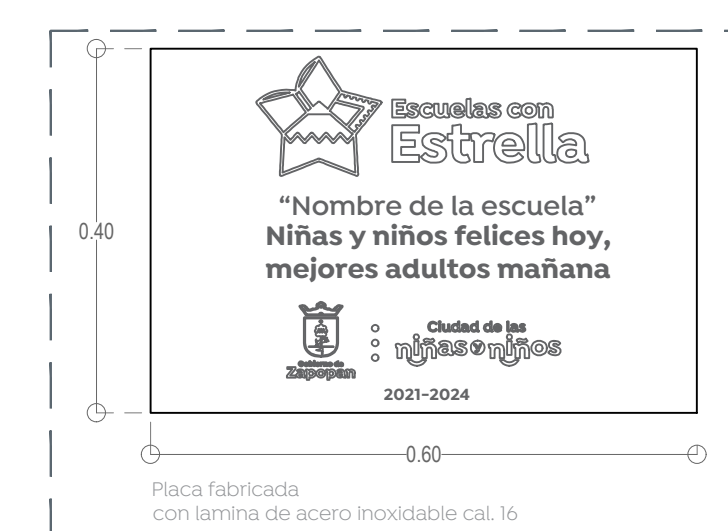
06 Placa conmemorativa Detalle corte láser
