Nombre del proyecto: Estructuras con senera, rehabilitación de cancha de usos múltiples, patio cívico, accesibilidad universal, banquetas, cruces peatonales y obras complementarias en la Primaria Nueva Campestre (7M), clave M2P301A, Primaria Elena Poniatowska sector (7) y clave M2P3022Z, calle Valle de Atemajac, Valle de los Molinos, y Primaria Manuel M. Obregón (7M), clave M2P3030P, Primaria Rubén Rodríguez Carrón (7V), clave M2P30259V, Calle Hidalgo, Santa Lucía, San Francisco Testistán, Municipio de Zapopan, Jalisco.  
 Contenido del plano: Planta general, detalles tipo, señalética vertical y horizontal.  
 No. Contrato: DOPI-MUN-RM-IE-LP-019-2023  
 Director de Obras Públicas e Infraestructura: Ing. Ismael Jáuregui Castañeda  
 Jefe de la Unidad de Estudios y Proyectos: Arq. Edwin Aguilar Escatel  
 Jefe de área: Inar. Norberto Esaú Romero Joya Responsable del proyecto: Inar. Norberto Esaú Romero Joya

Ubicación: Morelos 59, Santa Lucía, 45200 Testistán, Jal.  
 Fecha: diciembre 2022  
 Escala: Indicada  
 Acotaciones: Metros Clave: ARQ-01

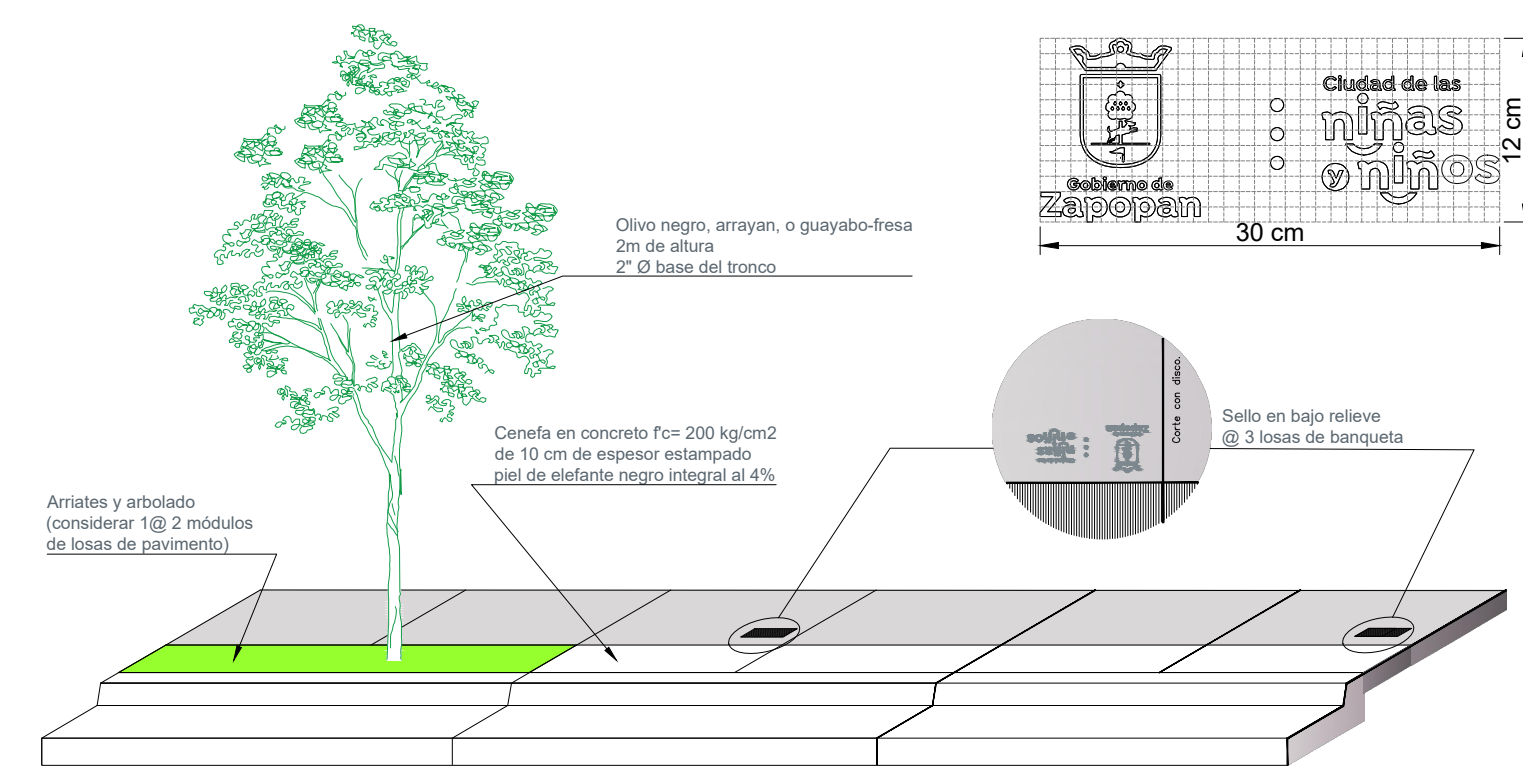
1 Detalle de banquetas S/E

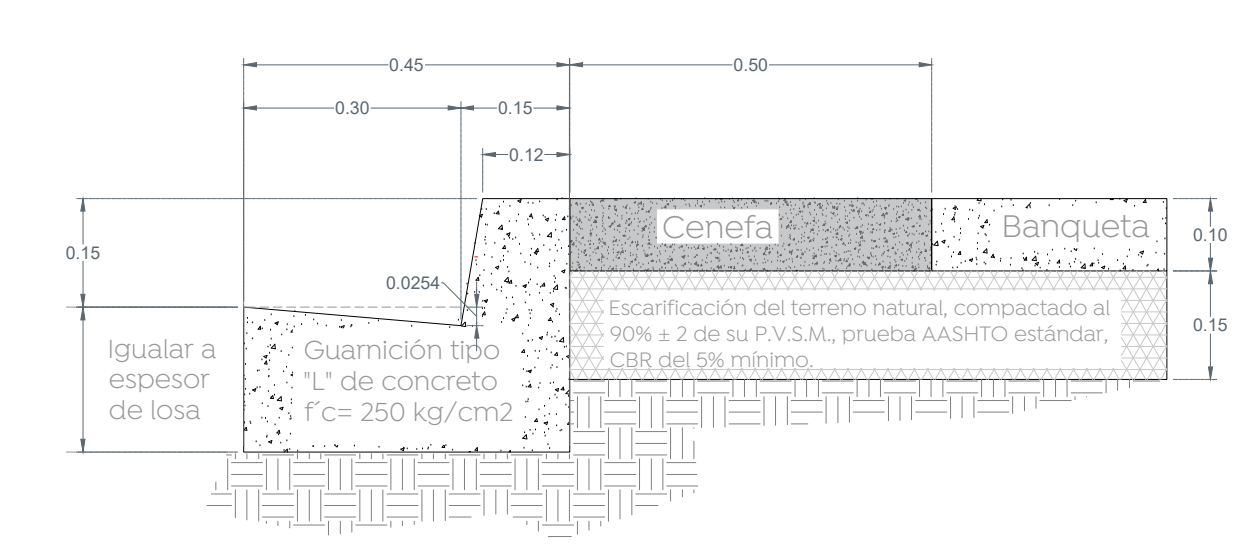
2 Detalle de guarnición Tipo "L" S/E

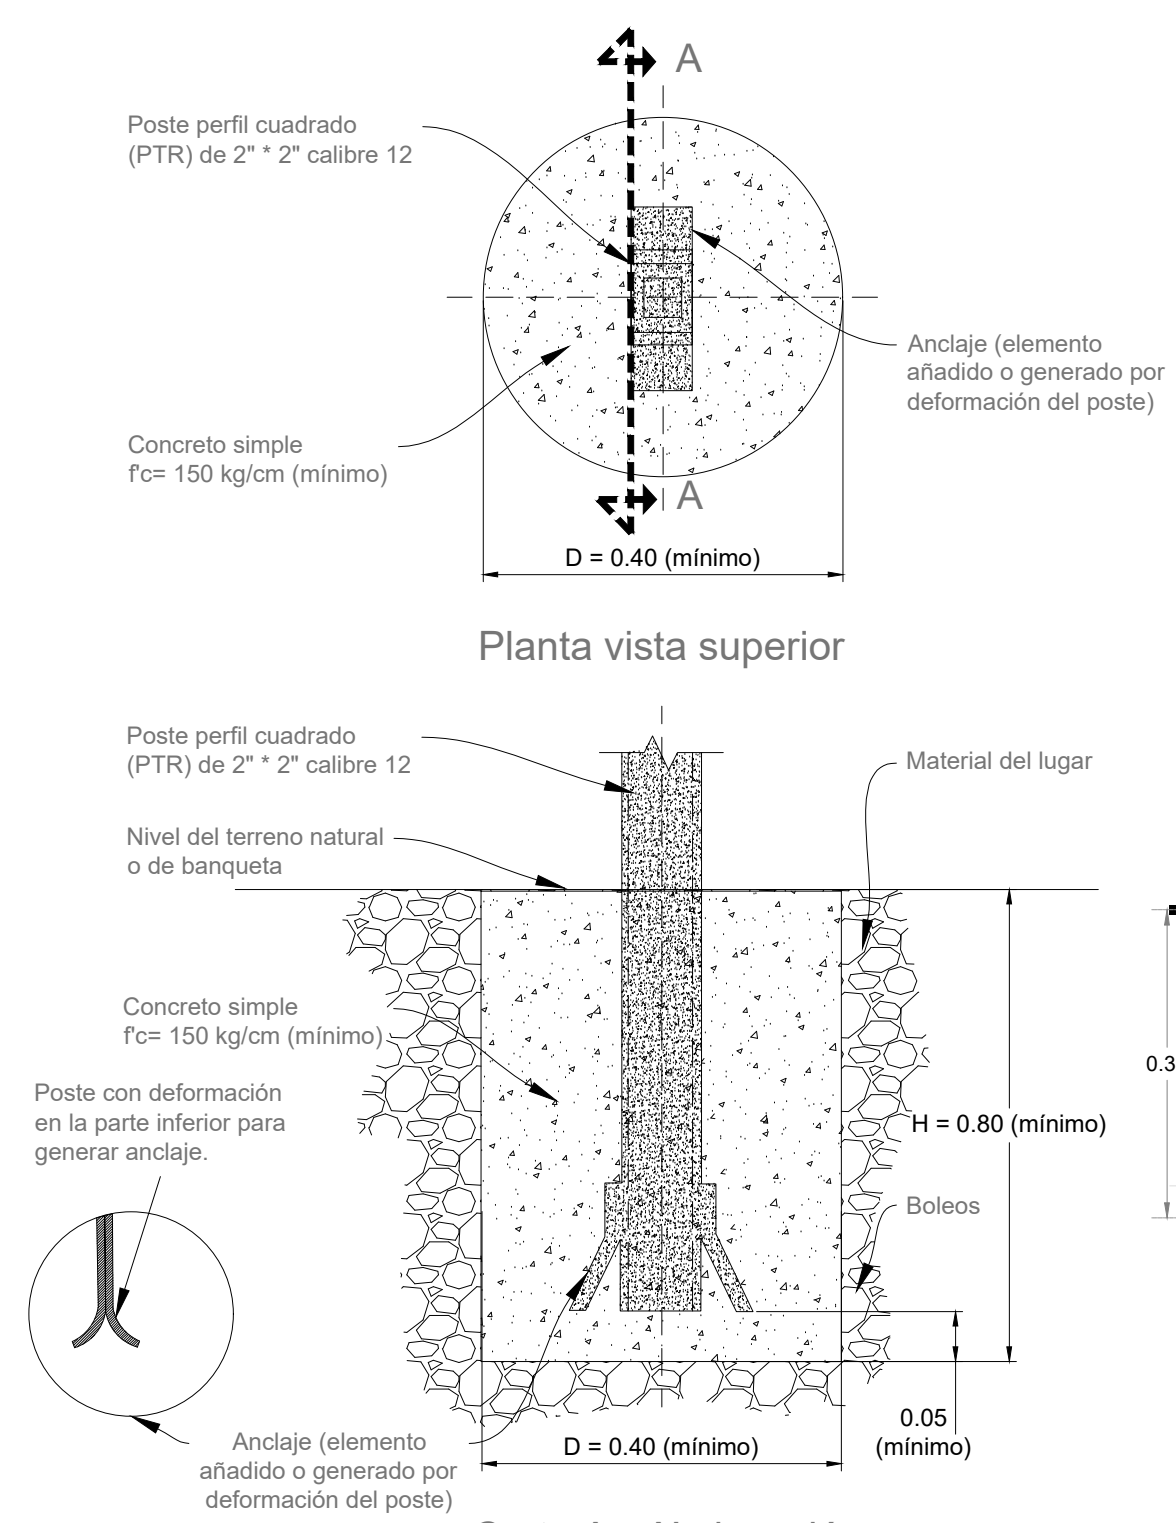
5 Cimentación tipo para poste de señales bajas S/E

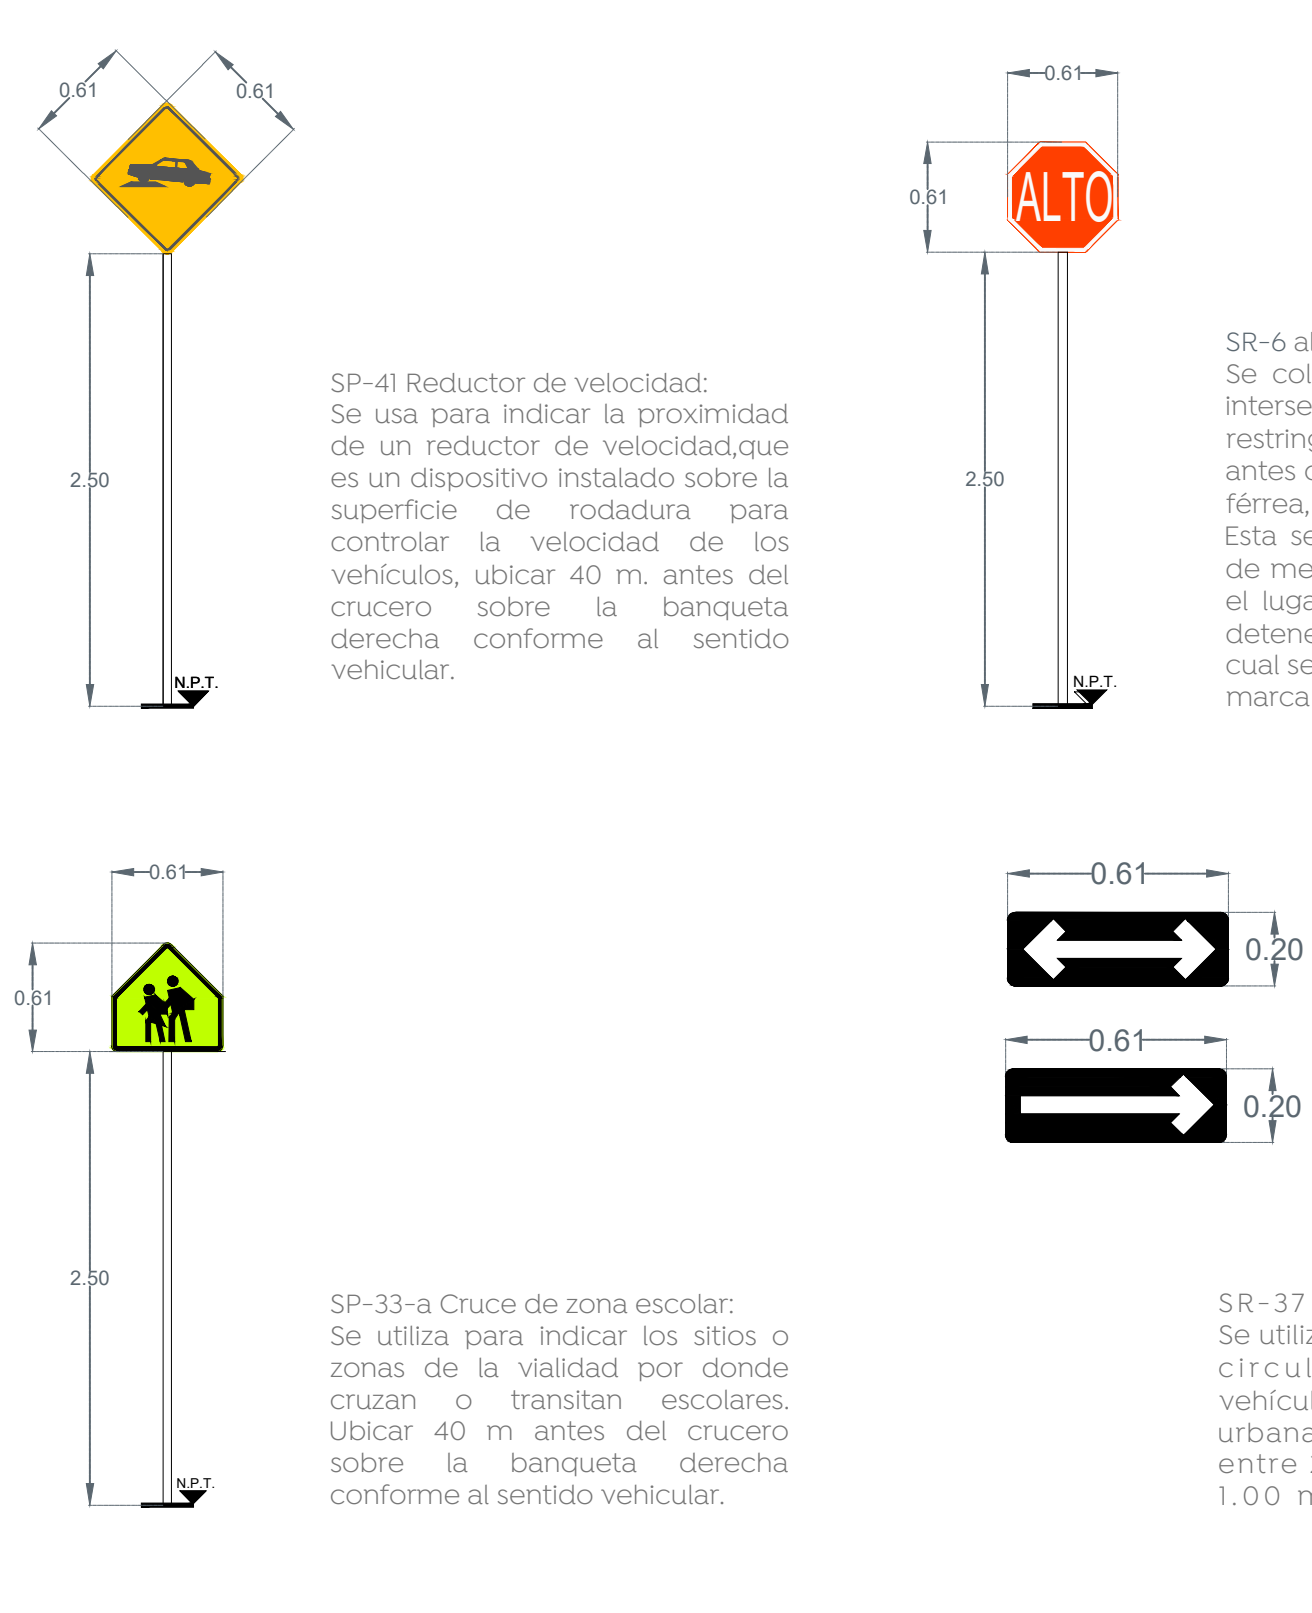
4 Detalles de señales verticales S/E

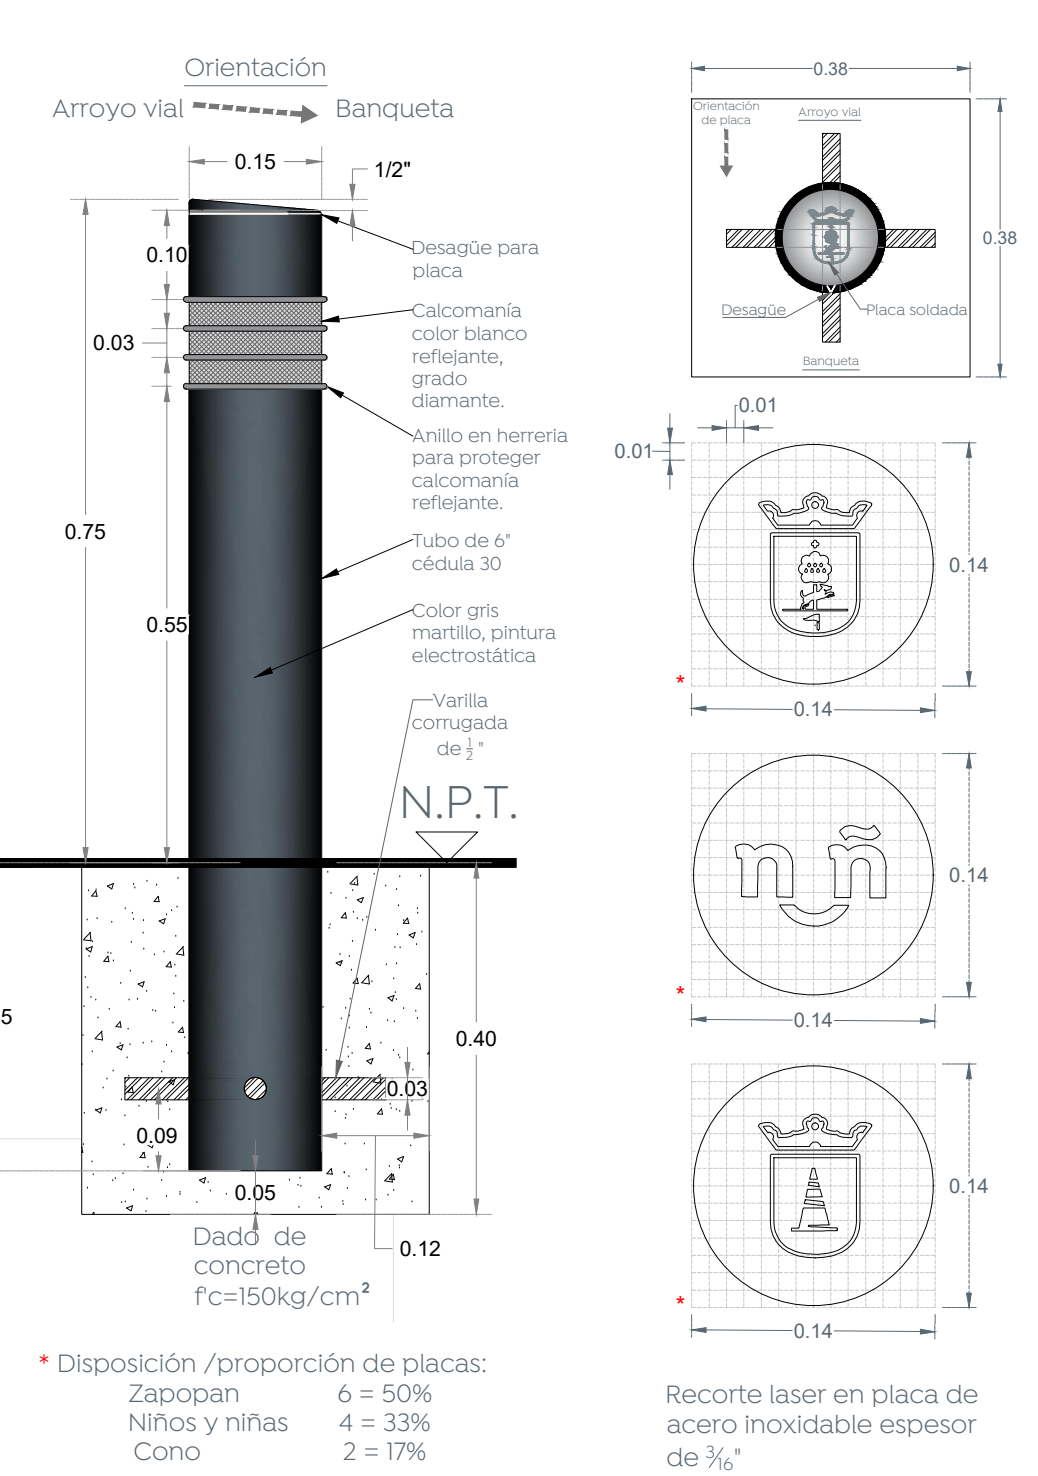
6 Detalle de bolardo y placa Espacios Públicos y Escuelas Escala 1:10
