INMUEBLES CON VOLUMEN APROX. PARA IMPERMEABILIZAR

Director de Conservación de Inmuebles: Ing. Roberto Valdez Flores	
Jefe de la Unidad: Arq. Marco Antonio Davila Arevalo	
Jefe de proyectos: Ing. Ismael García Pérez	Responsable del proyecto:
No. Contrato: DCI-MUN-RM-IM-LP-003-2023	
Nombre del proyecto: IMPERMEABILIZANTE	
Contenido del plano: P L A N T A S F R E N T E 3	
Localidad: Varias Colonias, Zapopan Jalisco.	
Norte:	Fecha: MARZO 2023
	Clave del plano: DETALLES-01

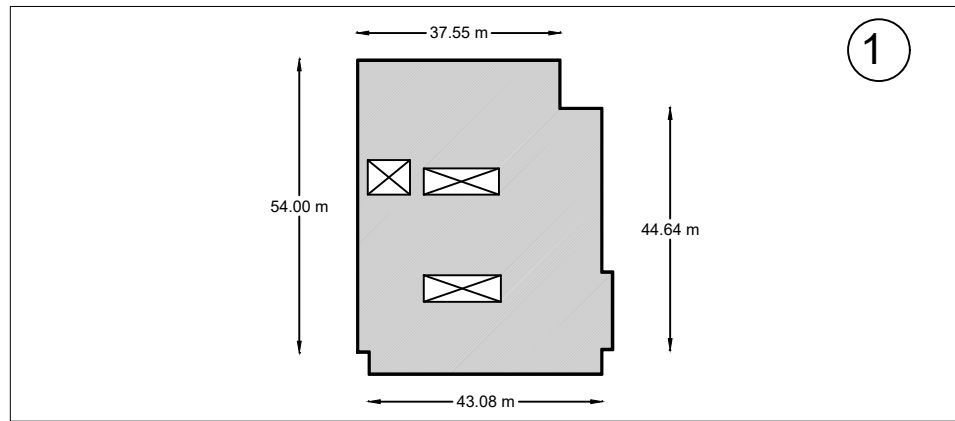
MERCADO LÁZARO CÁRDENAS
Superficie de Área Aproximada
2,349.45 m²
