Nombre del proyecto: Rehabilitación de la Unidad Deportiva Lomas de Zapopan ("el Frijol"), etapa 01, ubicada en Av. Valdepeñas, colonia Lomas de Zapopan, Municipio de Zapopan, Jalisco.

Contenido del plano: Detalles de parkour

No. Contrato: DOPI-MUN-PP-IH-LP-018-2023

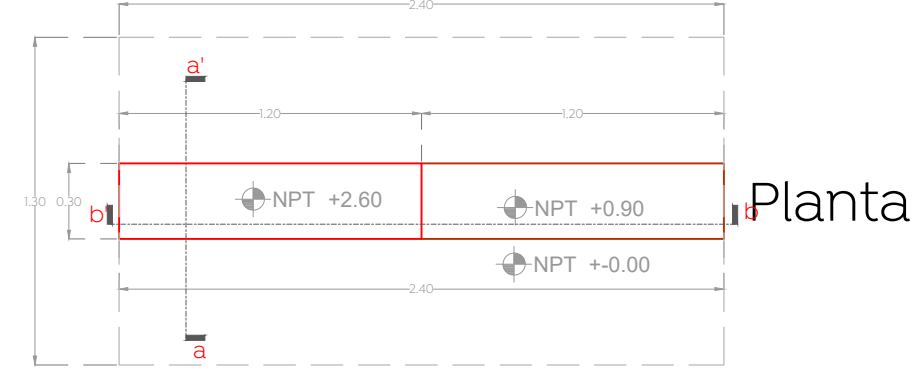
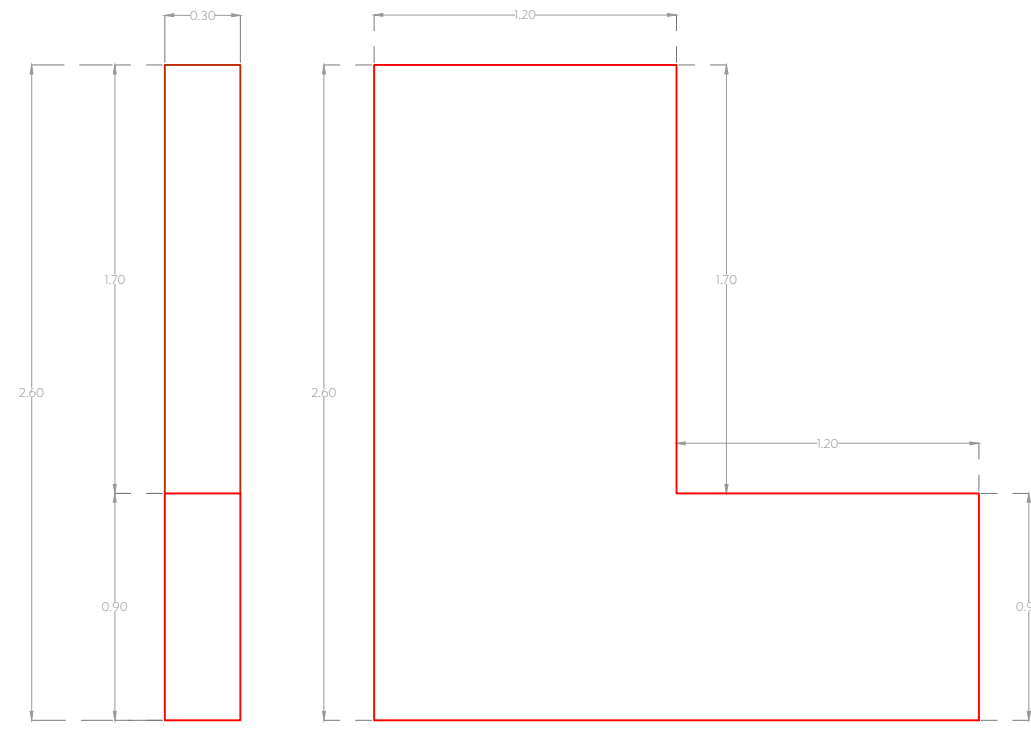
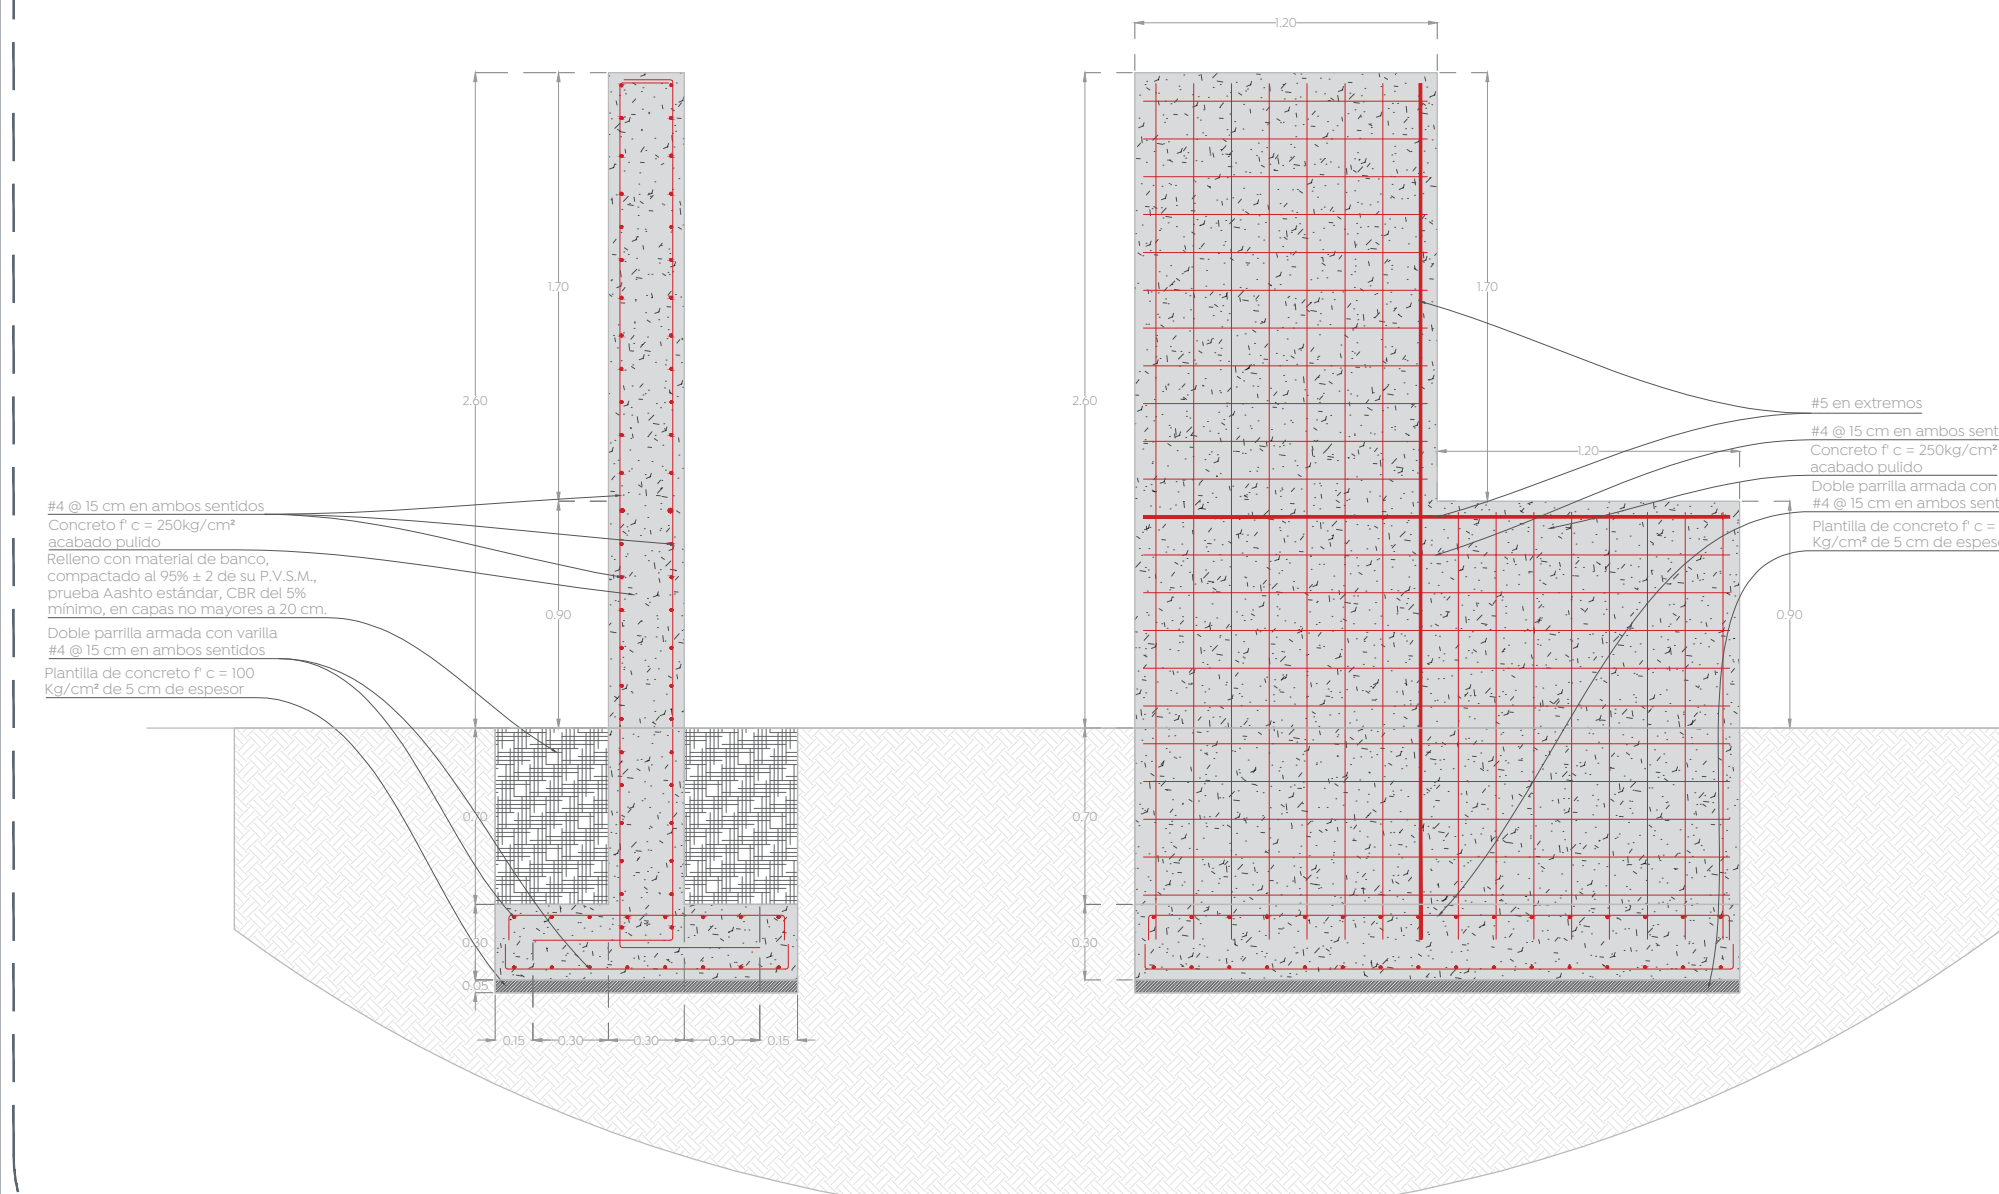
01 Detalle de "Wall W" PARKOUR 1:30

Lateral Frontal

Isométrico

Sección a-a'

Sección b-b'

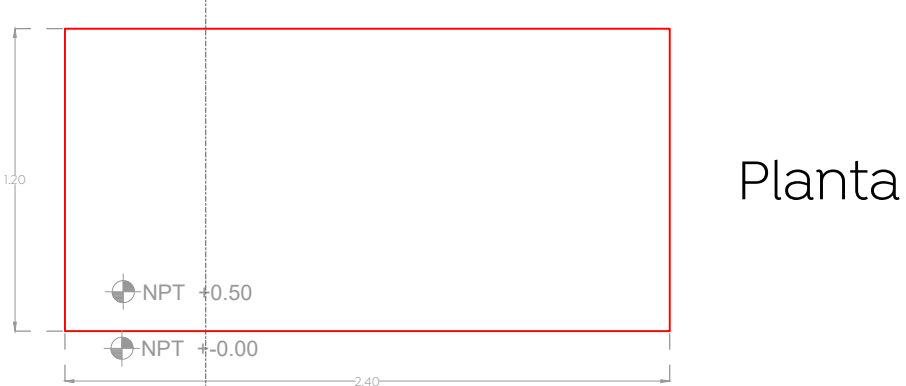
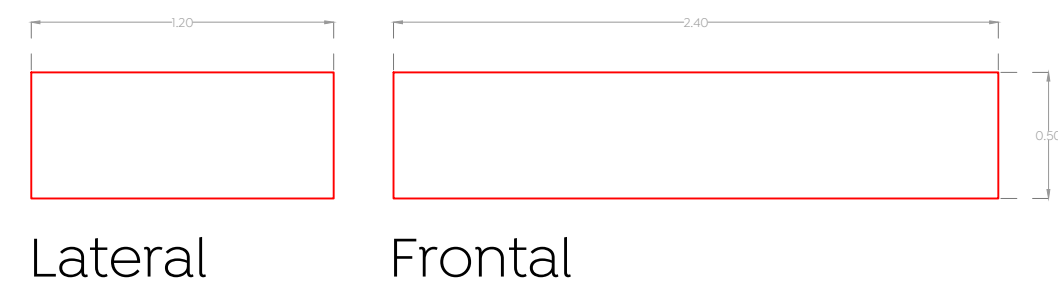
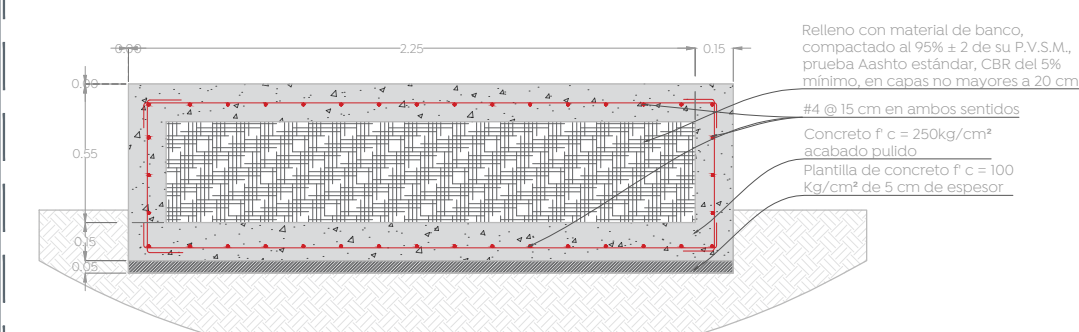
02 Detalle de "Box M" PARKOUR 1:30

Planta

Lateral

Frontal

Isométrico

Sección a-a'

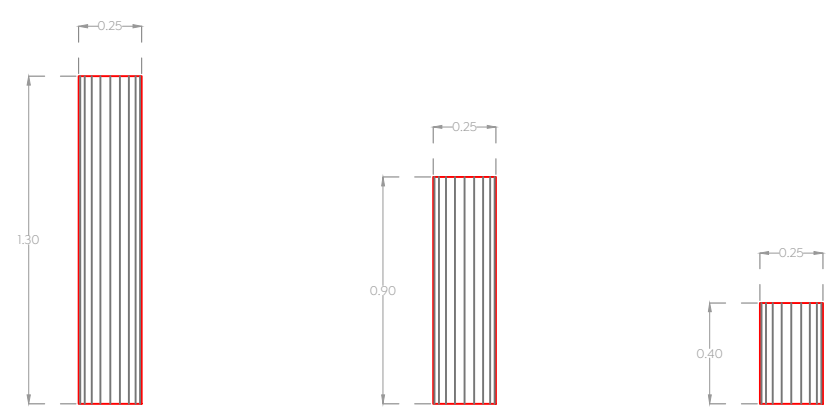
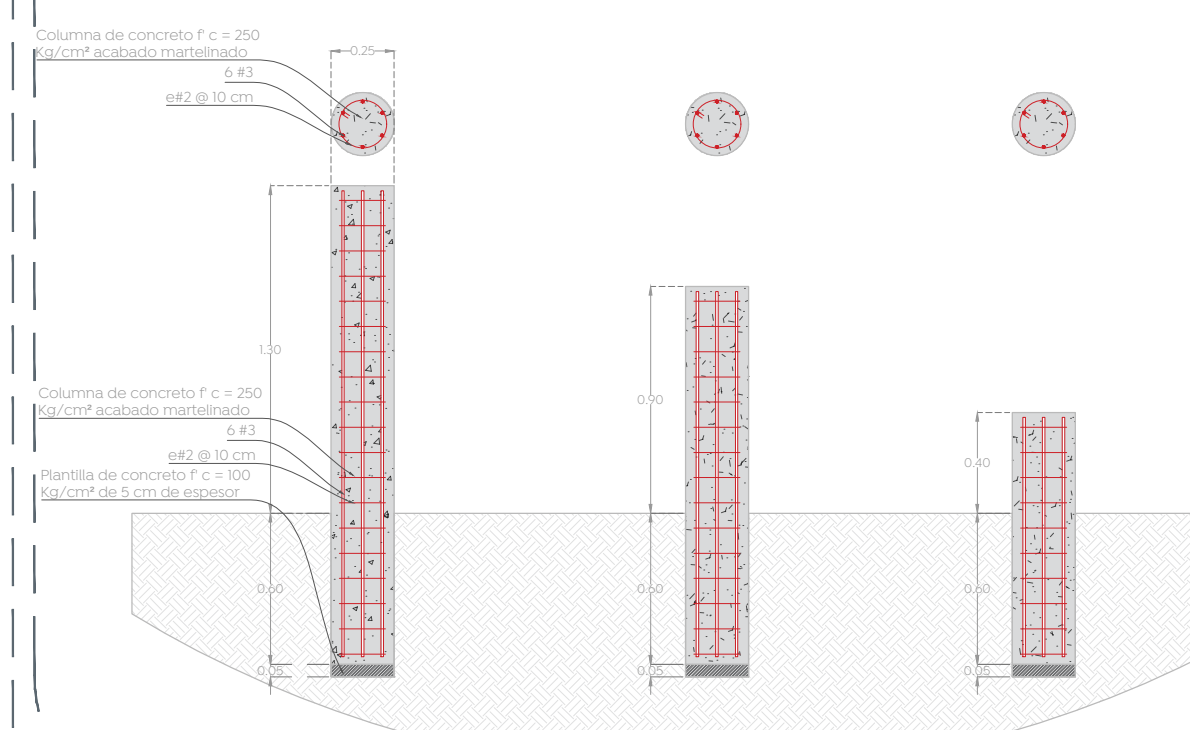
03 Detalle de "Socket" PARKOUR 1:30

Planta

Lateral/Frontal

Isométrico

Sección a-a'

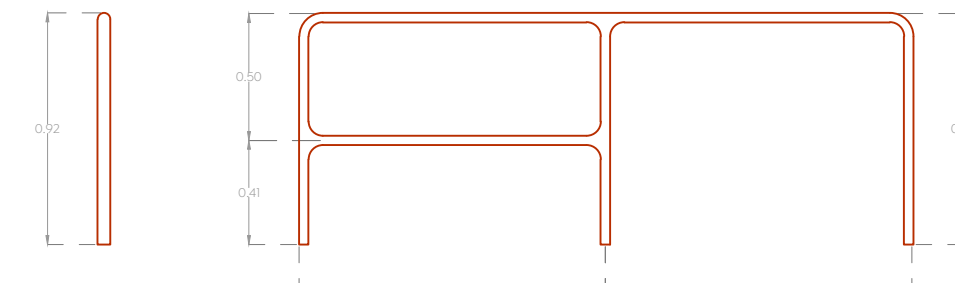
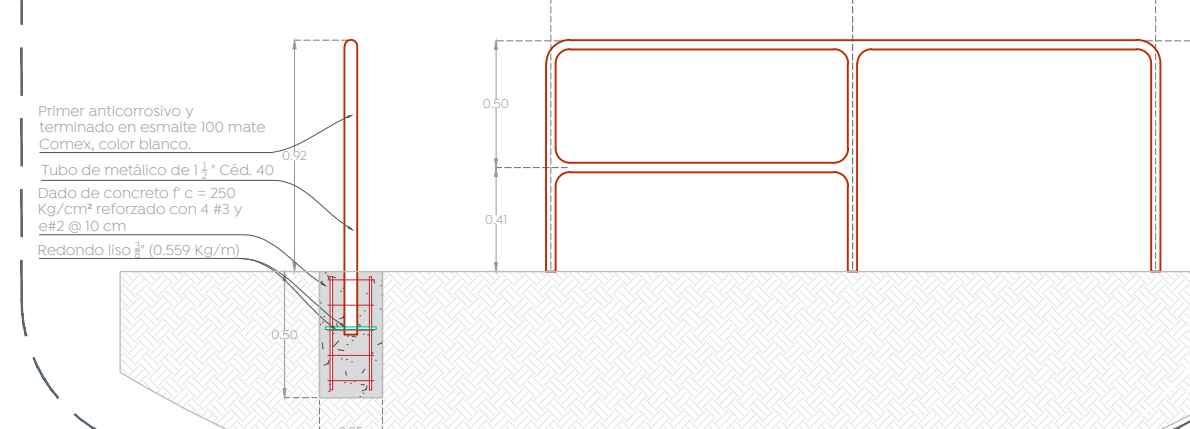
04 Detalle de "Railing A" PARKOUR 1:30

Planta

Lateral

Frontal

Isométrico

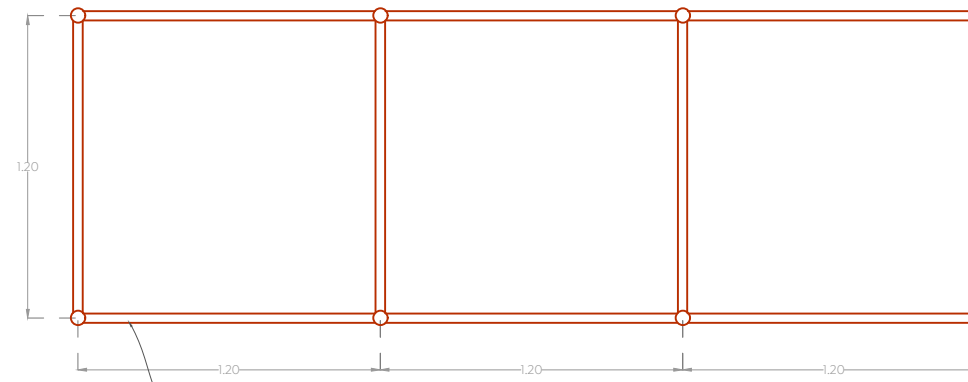
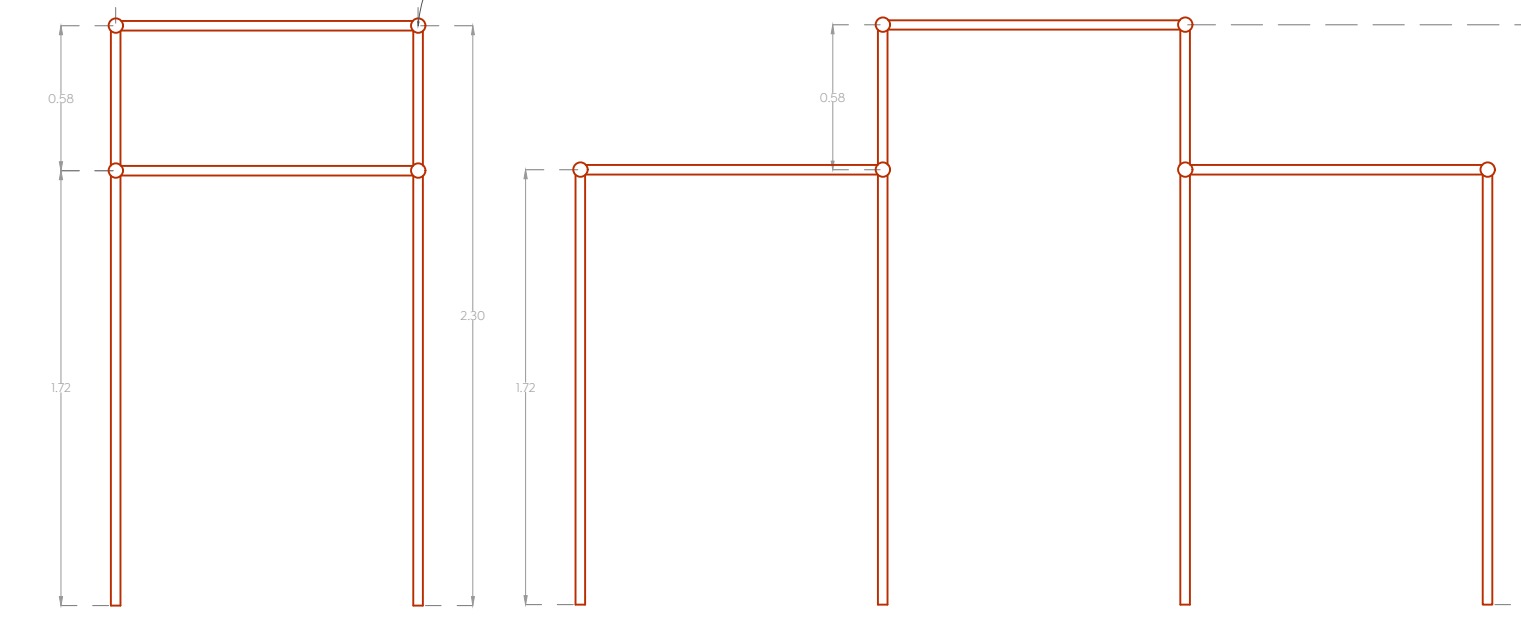
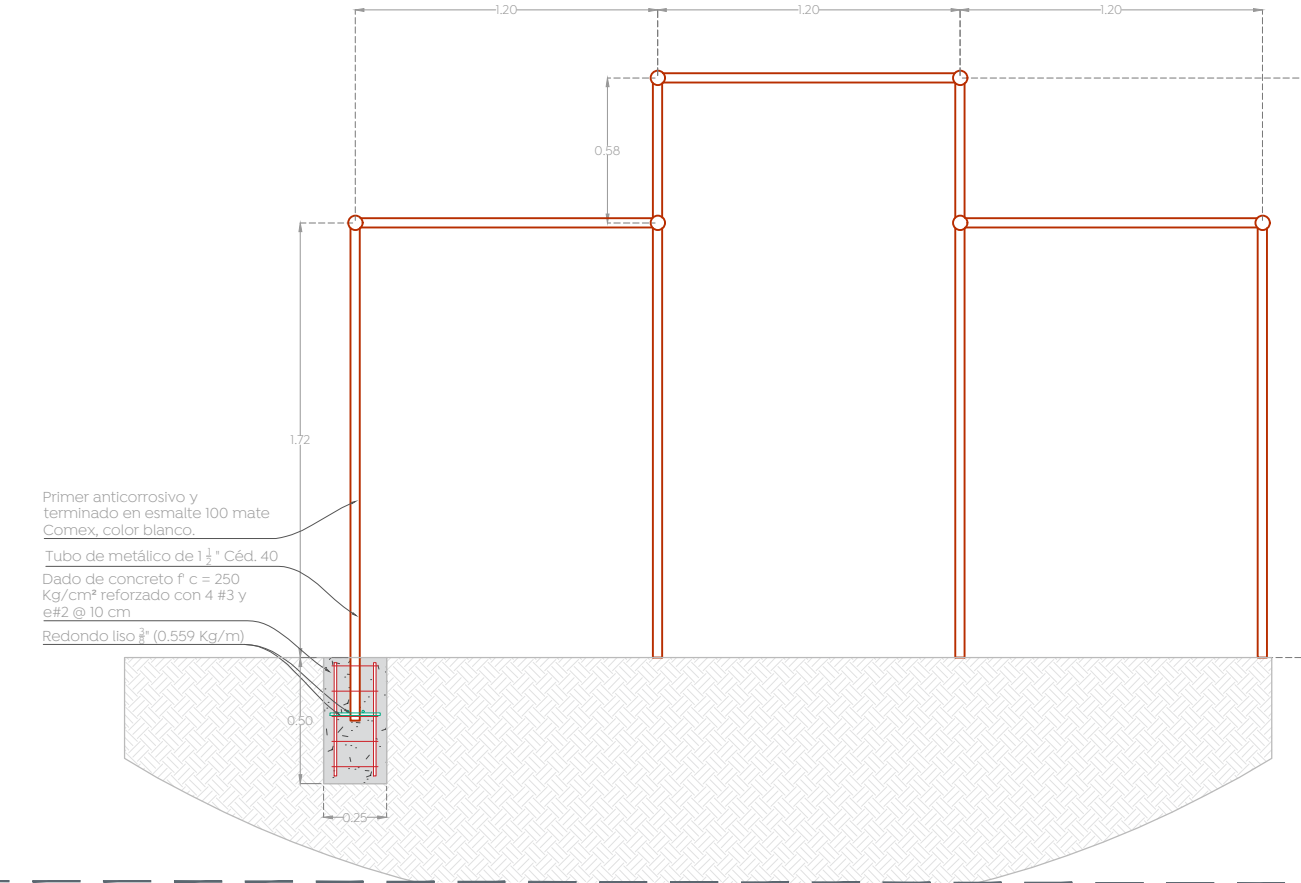
05 Detalle de "Reck S" PARKOUR 1:30

Planta

Lateral

Frontal

Isométrico

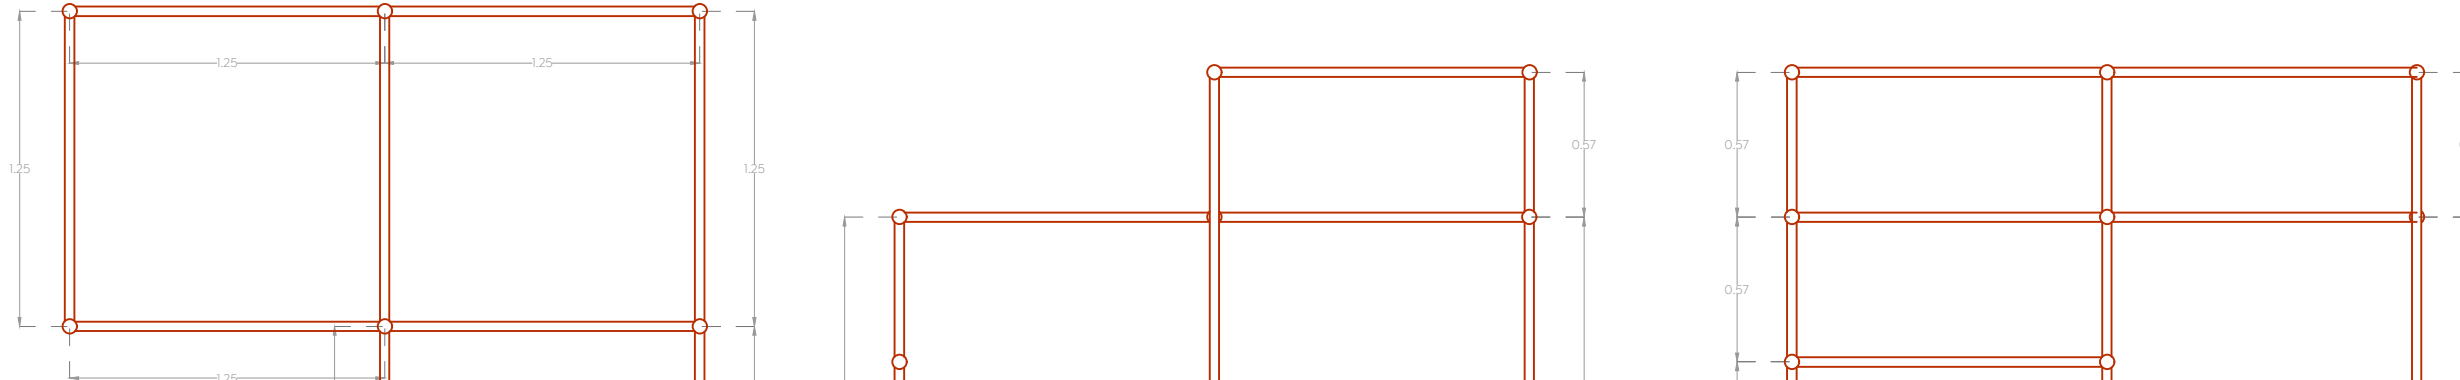
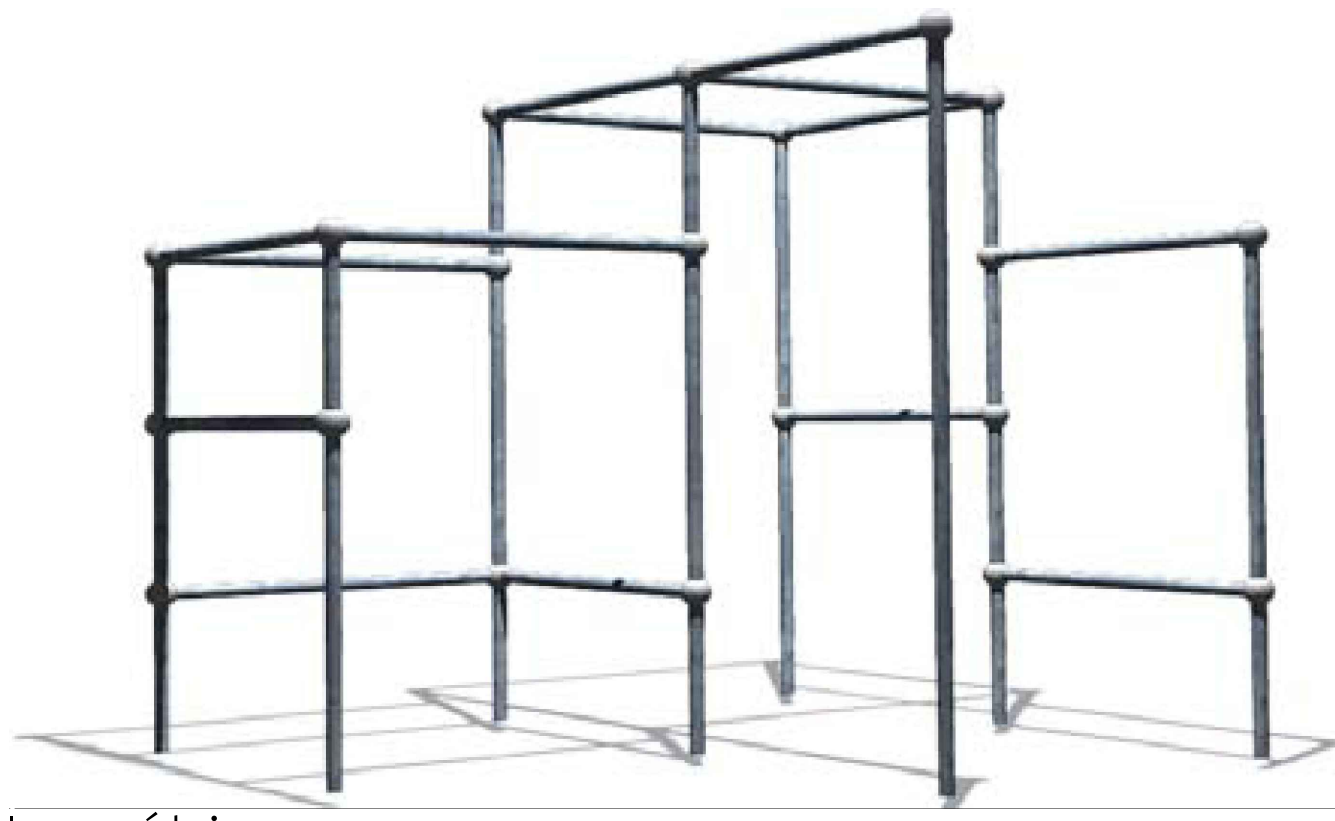
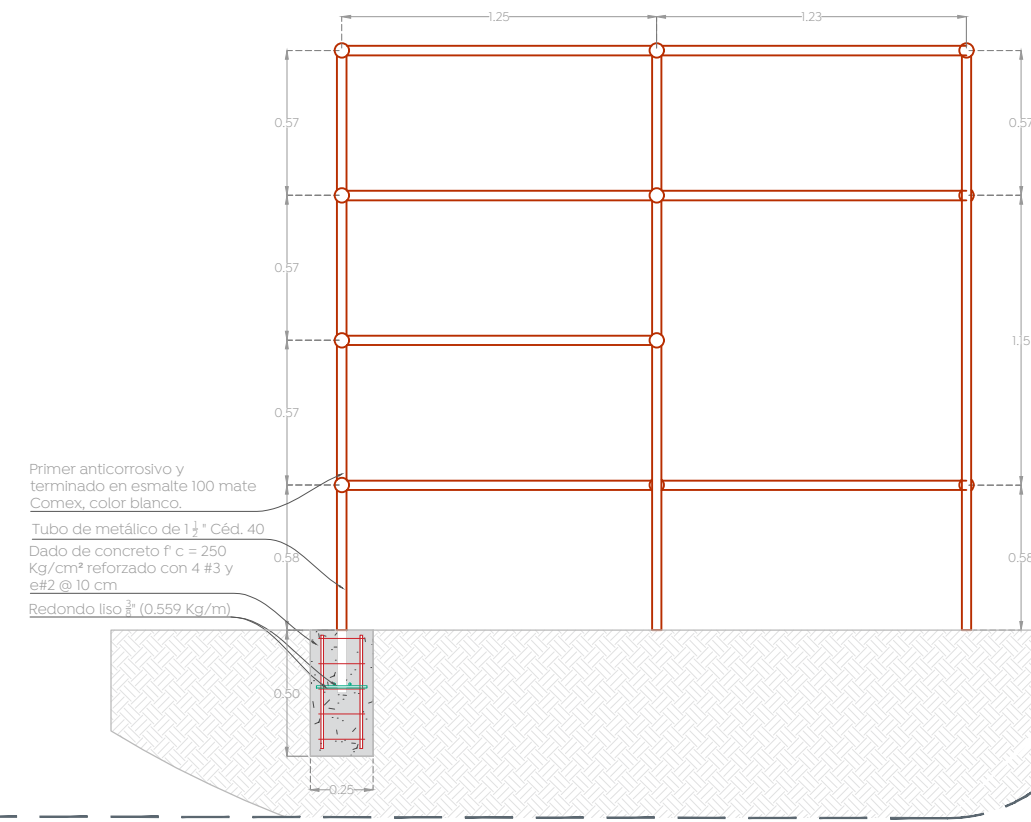
06 Detalle de "Monkey tree" PARKOUR 1:30

Planta

Lateral

Frontal

Isométrico
