Nombre del proyecto:
Rehabilitación de la Unidad Deportiva Lomas de Zapopan ("el Frijol"), etapa 01, ubicada en Av. Valdepeñas, colonia Lomas de Zapopan, Municipio de Zapopan, Jalisco

Contenido del plano:
Alcantarrillado pluvial

No. Contrato:
DOPI-MUN-PP-IH-LP-018-2023

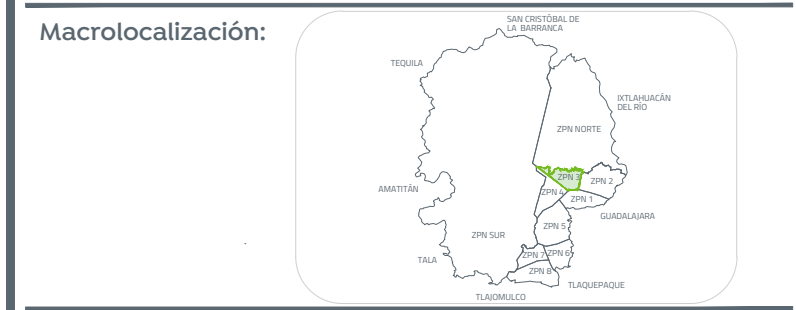
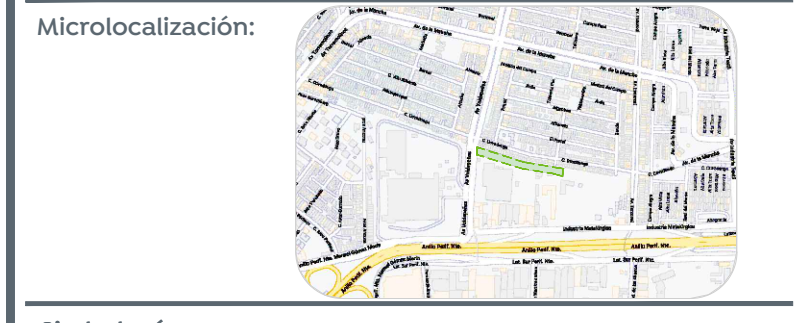
01 Planta 1
 Acantarrillado pluvial 1:250

Construcción de boca de tormenta	
Construcción de pozo de absorción	
Línea de conducción pluvial (PVC serie 20)	
Número de boca de tormenta proyecto	
Número de pozo de absorción proyecto	
Longitud-pendiente-diámetro	7.20-10.0- 25
Cota de rasante	
Cota de arrastre	
Sentido de flujo pluvial superficial	
Levantamiento topográfico existente
