Nombre del proyecto:
 Rehabilitación de la Unidad Deportiva Lomas de Zapopan ("el Frijol"), etapa 01, ubicada en Av. Valdepeñas, colonia Lomas de Zapopan, Municipio de Zapopan, Jalisco

Contenido del plano:
 Plano de demoliciones

No. Contrato:
 DOPI-MUN-PP-IH-LP-018-2023

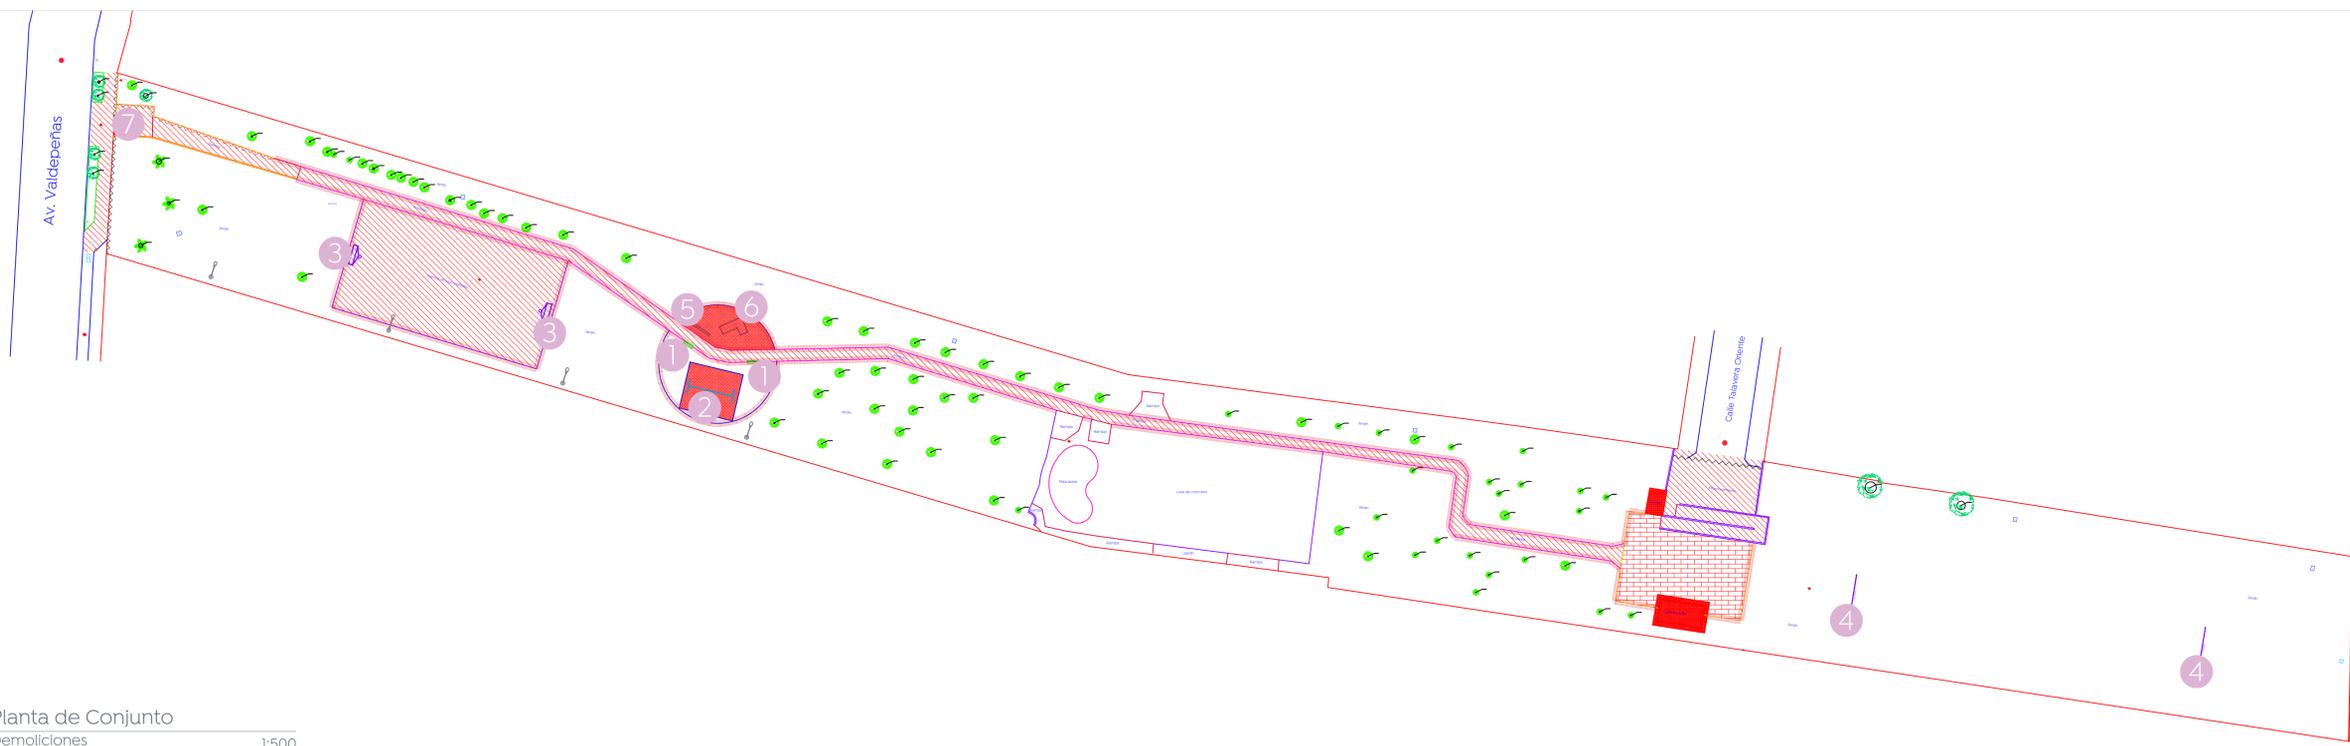
01 Planta de Conjunto Demoliciones 1:500

- Simbología:**
- Retiro de tapete amortiguante sin recuperación y demolición de losa de concreto de 10 cm de espesor.
 - Demolición de losa de concreto de 10 cm de espesor.
 - Demolición de machuelo de concreto prefabricado de 12 x 30 x 100 cm.
 - Demolición de caseta de ingreso, cubierta a base de bóveda de cuña a base de ladrillo y viga de acero.
 - Retiro de malla tipo cercasol sin recuperación y demolición de muro perimetral de block 11x14x28 cm, altura de hasta 1.20 m.
 - Demolición de muro de block 11x14x28 cm, altura de hasta 1.20 m.
 - Demolición de adoquín sin recuperación.
