Nombre del proyecto:
 Estructuras con baranda, rehabilitación de cancha de usos múltiples, patio cívico, accesibilidad universal, banquetas y obras complementarias en la Primaria Luis Donaldo Colosio Murrieta (T/M), clave 14EPRI545X, (T/V), clave 14EPRI5155, colatasta del Vergel, Jardines del Vergel, y Primaria Magisterio Nacional (T/M), clave 14EPRI502Z, Primaria 19 de Mayo (T/V), clave 14EPRI518Z, calle Chichén Itzá, Mesa Colorada Poniente, Municipio de Zapopan, Jalisco

Contenido del plano:
 Detalles barreras de seguridad, Escuela Primaria Luis Donaldo Colosio Murrieta

No. Contrato:
 DOPI-MUN-RM-IE-LP-048-2023

EE-EP-LDCM-BS

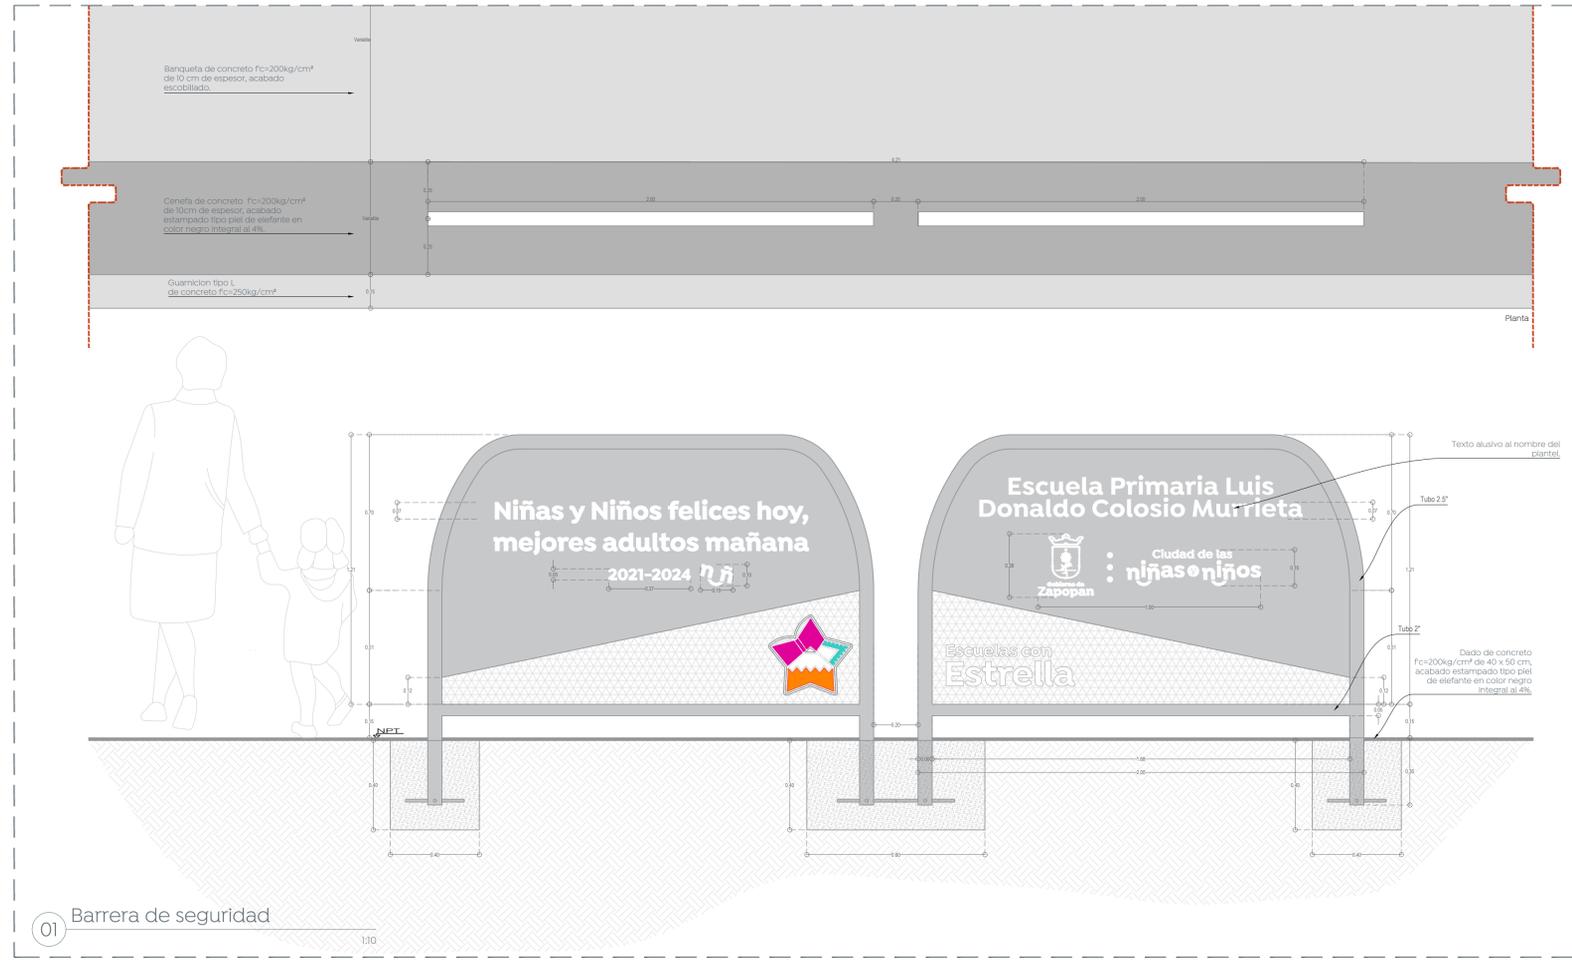
01 Barrera de seguridad

- Especificaciones:**
- Materiales:
- 1 Tubo de acero 2.5"
 - 2 Tubo de acero 2"
 - 3 Lamina de acero Cal.18 *corte láser*
 - 4 Lamina de acero Cal.14 Nota: cara interior color blanco, cara exterior: pantone 430 C *corte láser*
 - 5 Lamina de acero Cal.14 *corte láser*
 - 6 Lamina multiperforada Cal.12, barroño 6mm
 - 7 Varilla de acero 3"
- Terminado:
- Pintura Electroestática Pantone 430 C
 - Pintura Electroestática Pantone 151 C
 - Pintura Electroestática Pantone 3252 C
 - Pintura Electroestática Pantone Rhodamine Red C
 - Pintura Electroestática Blanco
