01 Detalle cancha de usos múltiples  
Trazo y balzamiento 1/70

06 Detalle cancha de usos múltiples  
Plantas de Portería, tablero y aro  
Detalles estructurales portería de usos múltiples S/E

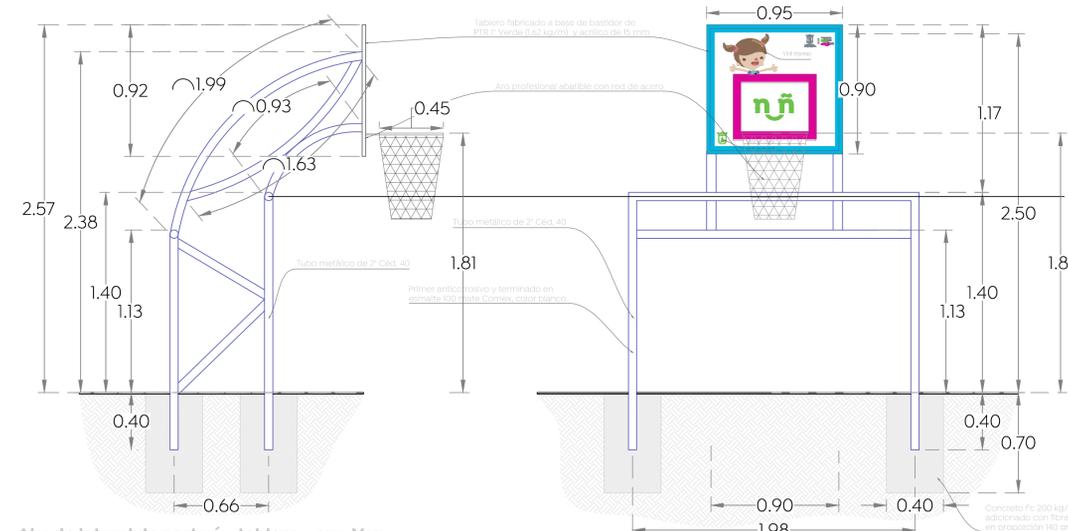
Alzado lateral de portería, tablero y aro. Ver detalle de anclaje

Alzado frontal de portería, tablero y aro.

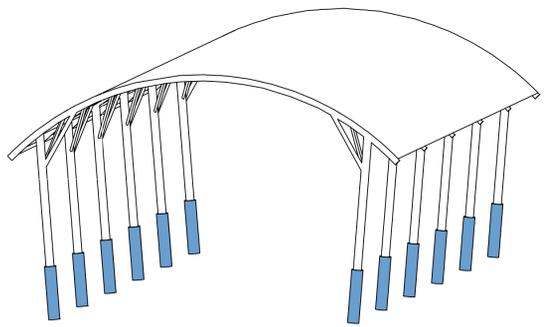
Recubrimiento para columnas metálicas con espuma de poliuretano en funda lisa para poste de 6 x 56", Código INP-9231Y, color azul. 12 Pza
