Nombre del proyecto:
Estructuras con barrera, rehabilitación de cancha de usos múltiples, patio cívico, accesibilidad universal, banquetas, cruces peatonales y obras complementarias en el Preescolar Sor Juana Inés de la Cruz (7VA), clave 1452N0212, Preescolar Estefanía Castañeda (7VA) clave 1452N0162, calle Colima, el Mantle, y Secundaria Técnica 89 Juan Avila Lopez, clave 14D5T0088F, calle Vista a la Catedral, Loma Bonita Ejidal, Municipio de Zapopan, Jalisco.

Contenido del plano:
Planta de desmontaje, Preescolar Sor Juana Inés de la Cruz

No. Contrato:
DOPI-MUN-RM-IE-LP-049-2023

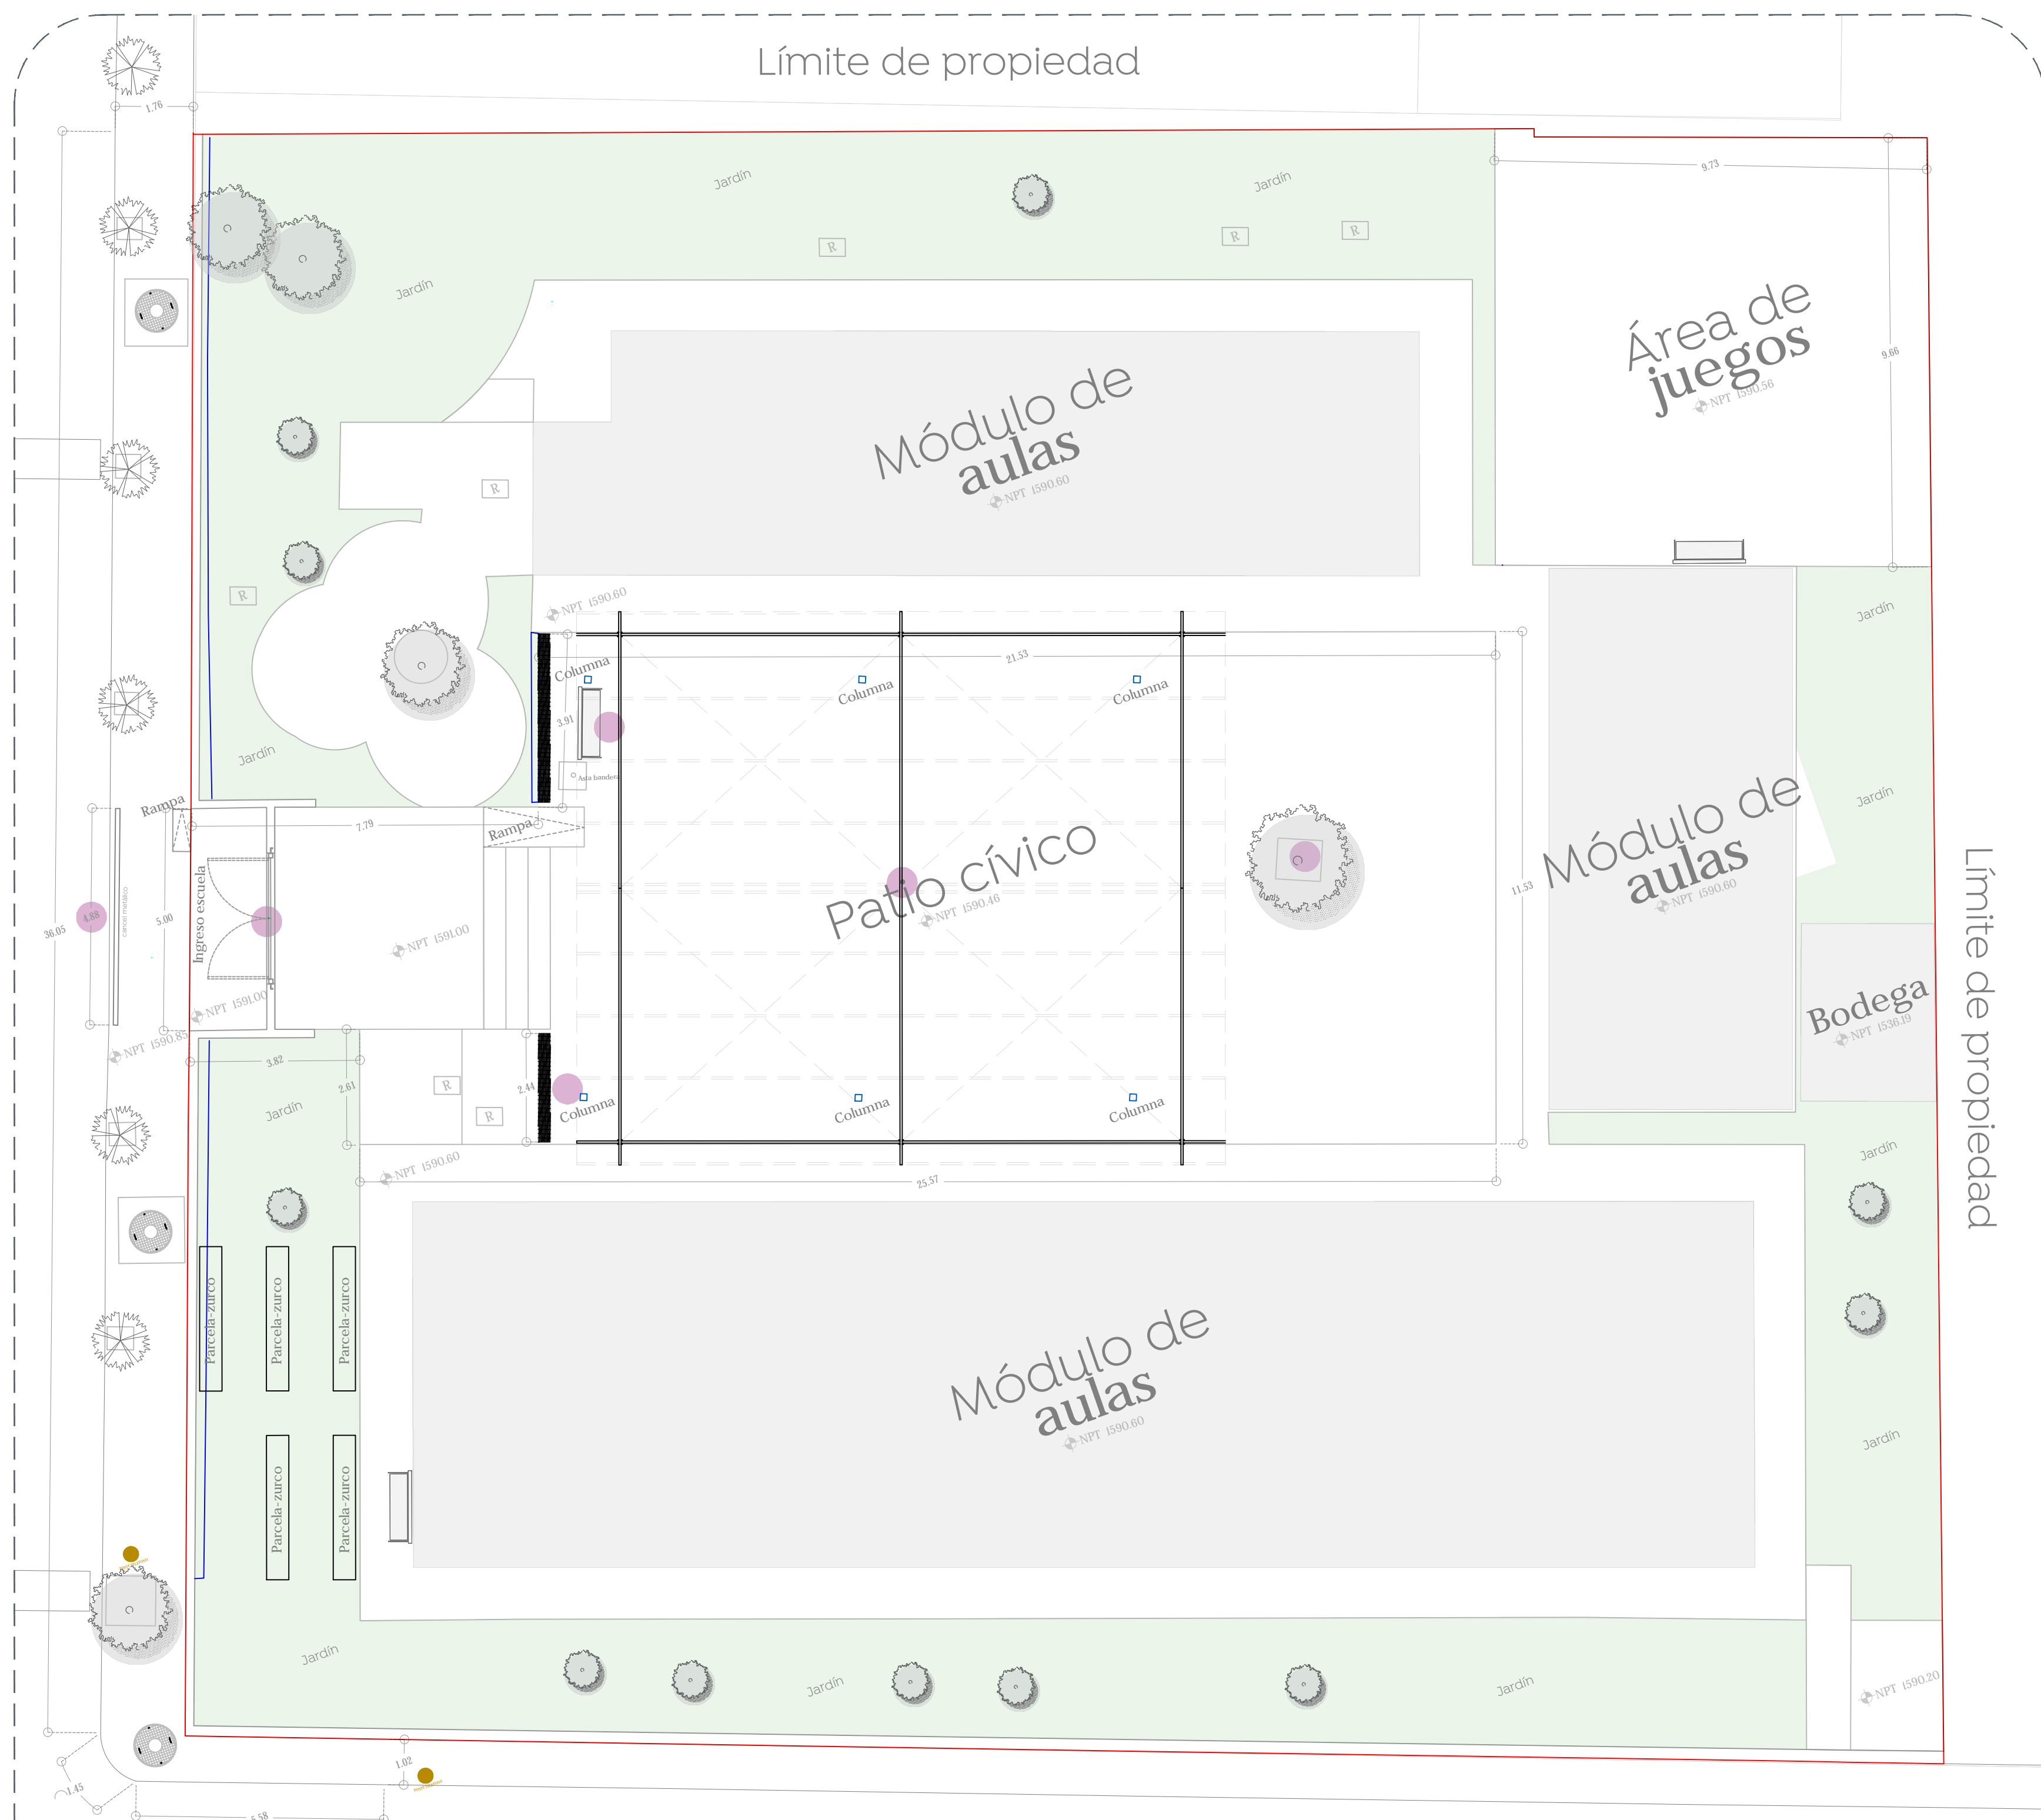
01 Planta de conjunto
Desmontaje
E:100

Simbología	Notas	Imagen
Pza	Desmontaje con recuperación de canal de ingreso ver detalle 03	
Pza	Retiro con recuperación de estructura en patio cívico	
Pza	Retiro de banca metálica con recuperación

Simbología	Notas	Imagen
Pza	Retiro con recuperación de rejilla pluvial en piso	
Pza	Retiro con recuperación de barrera de seguridad	
Pza	Retiro de arbol de 4" de diámetro h=3.5 m, incluye tocón

NOTA:
Todo elemento a desmontar es con recuperación y se le debe realizar la entrega formal a la dirección del plantel.
