Det-03  
Nombre del proyecto: Estructura con baranda, rehabilitación de cancha de usos múltiples, patio cívico, accesibilidad universal, banquetas, cruces peatonales y obras complementarias en el Preescolar Sor Juana Inés de la Cruz (TVA), clave 14EJN0212L, Preescolar Estefanía Castañeda (TVA), clave 14EJN0216L, calle Colima, el Huerto, y Secundaria Técnica 88 Juan Avila Lopez, clave 14DST0088F, calle Vista a la Catedral, Loma Bonita Ejidal, Municipio de Zapopan, Jalisco.  
Contenido del plano:  
Detalles cancha usos múltiples, Escuela Secundaria Técnica 88  
No. Contrato:  
DOPI-MUN-RM-IE-LP-049-2023  
Director de Obras Públicas e Infraestructura:  
Ing. Ismael Jáuregui Castañeda  
Jefe de la Unidad de Estudios y Proyectos:  
Arq. Edwin Aguiar Escatrel  
Jefe de área: Responsable del proyecto:  
Arq. Angela Jazmin Vargas Olmedo Arq. Julio Cesar Robles  
Ubicación:

C. Vista a la Catedral SN, Cerro del Tesoro, 45080 Zapopan, Jal.  
Fecha:  
Escala: Indicada  
Acotaciones: Metros. Clave:  
EE-ST-88-CAN

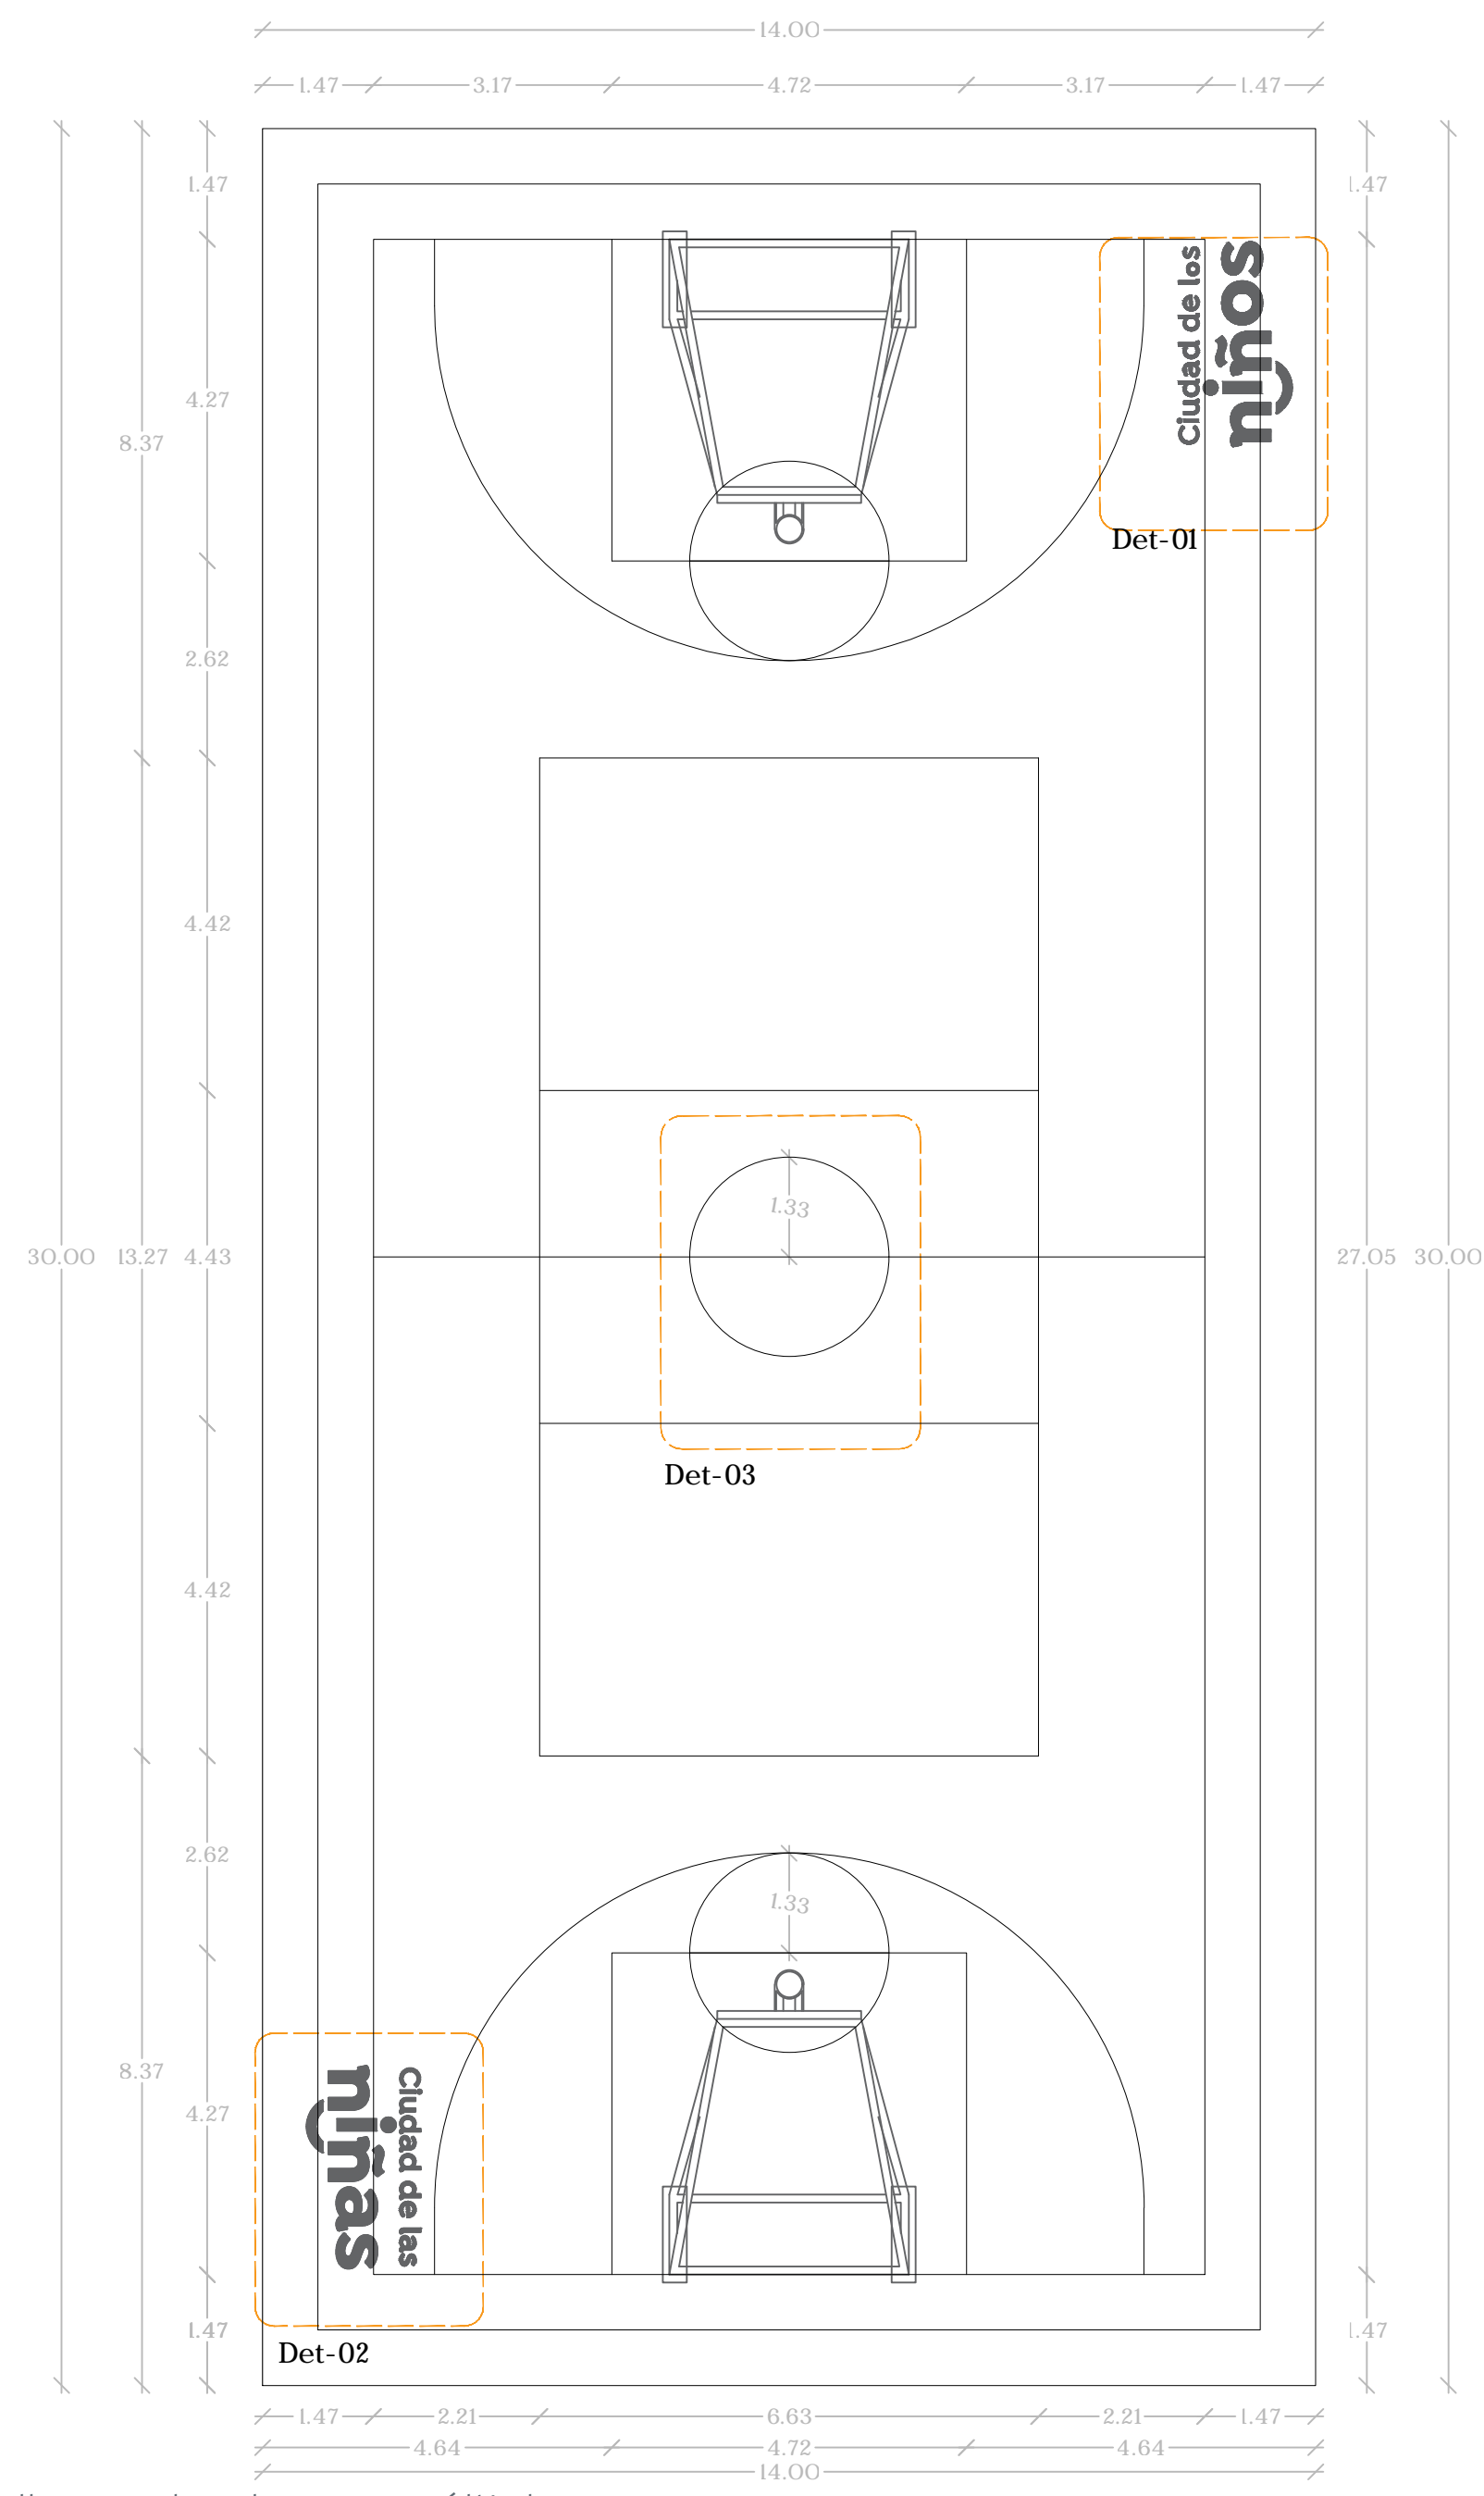
01 Detalle cancha de usos múltiples  
Trazo y balzamiento 1:110

Colocación de óxido colorante para superficie de concreto color azul mediante aspersión con una dilución 1:1, con barniz sellador nf.

Colocación de óxido colorante para superficie de concreto color negro mediante aspersión con una dilución 1:1, con barniz sellador nf.

Losa de 10 cm de espesor de concreto premezclado  $f'c=200 \text{ kg/cm}^2$  acabado semipulido con barniz sellador nf.

Balzamiento realizado con máquina encintadora, líneas de marcación 5 cm espesor, aplicación de logos con plantilla, pintura base aceite secado rápido mate marca comex o similar.
