Nombre del proyecto:  
Pavimentación y mejoramiento del entorno urbano de la calle Fresno, calles Mactezumo Gigantes y Enino, incluye: peatonalización, modernización de redes básicas de alcantarillado, conducción y distribución infraestructura urbana y obras complementarias, colonia Vistas del Centinela, Municipio de Zapopan, Jalisco

Contenido del plano:  
Detalles tipo.

No. Contrato:  
DOPI-MUN-R33-PAV-LP-075-2023

DET-01

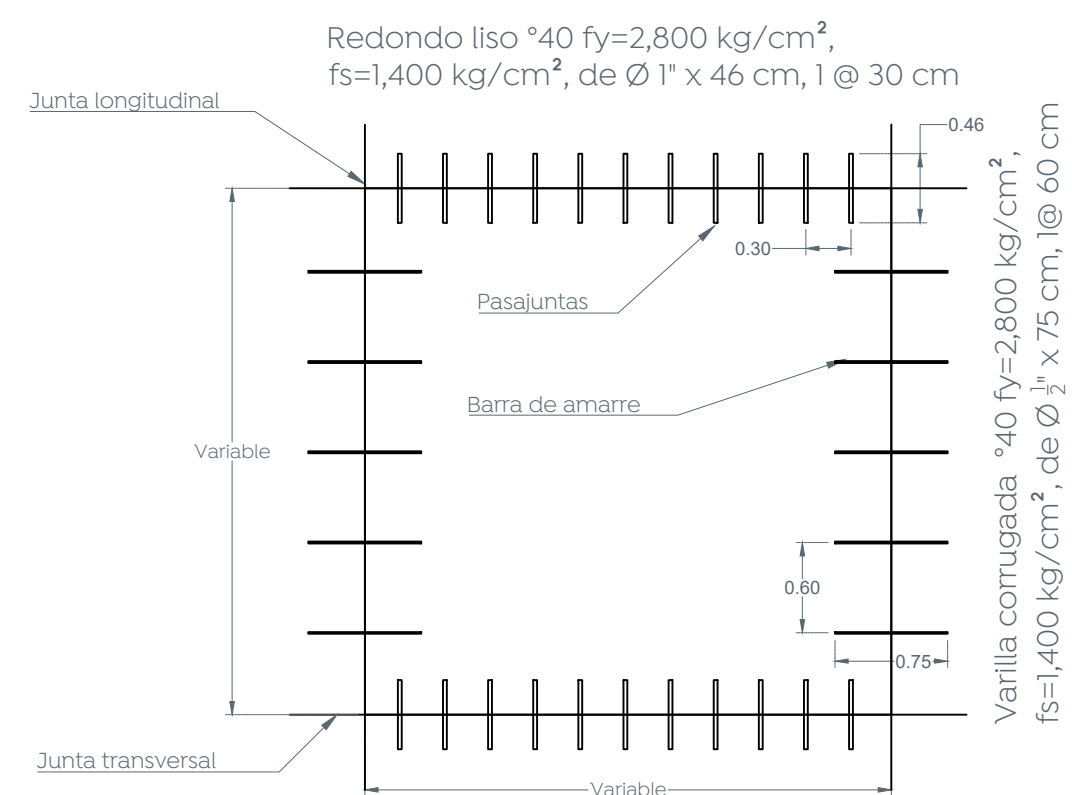
03 Modulación de losas, pasajuntas y barras de amarre  
Escala 1:50

\*La relación largo/ancho de las losas debe estar entre 0.71 y 1.40

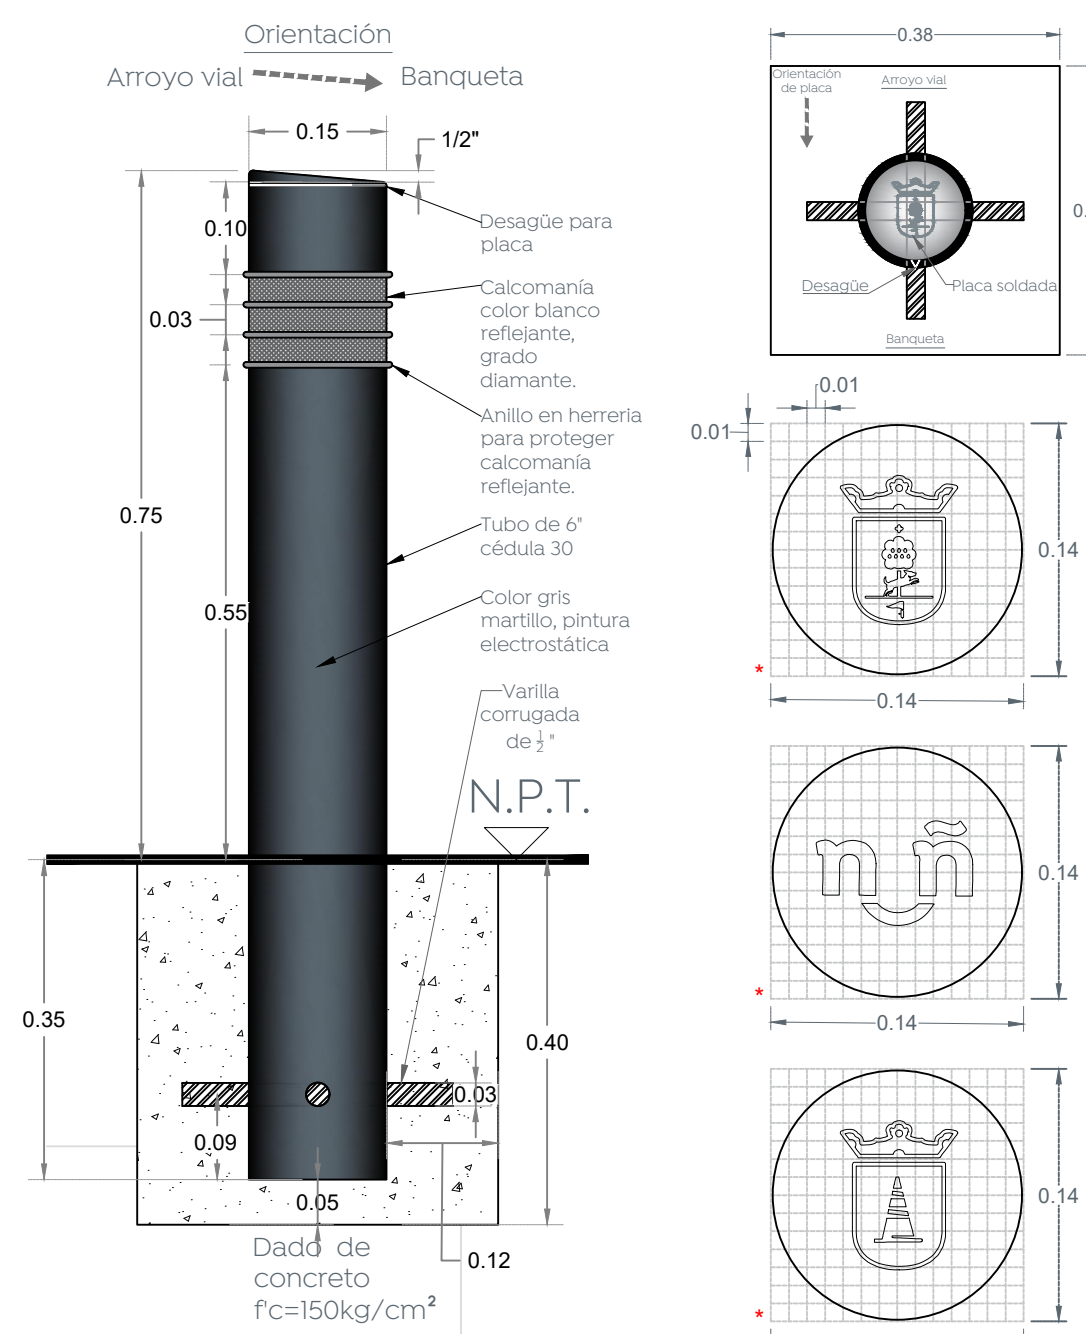
07 Detalle de bolardo y placa  
Escala 1:10

\* Disposición /proporción de placas:

Zapopan	6 = 50%
Niños y niñas	4 = 33%
Cono	2 = 17%

Recorte laser en placa de acero inoxidable espesor de 3/16"
