Nombre del proyecto:
Pavimentación y mejoramiento del entorno urbano de la calle Fresno, calles Moctezuma/Gigantes y Enlago. Incluye: peatonalización, modernización de áreas básicas de aceras, iluminación y distribución, infraestructura urbana y obras complementarias, Colonia Vistas del Centinela, Municipio de Zapopan, Jalisco.

Contenido del plano:
Planta Andador, Detalles.

No. Contrato:
DOPI-MUN-R33-PAV-LP-075-2023

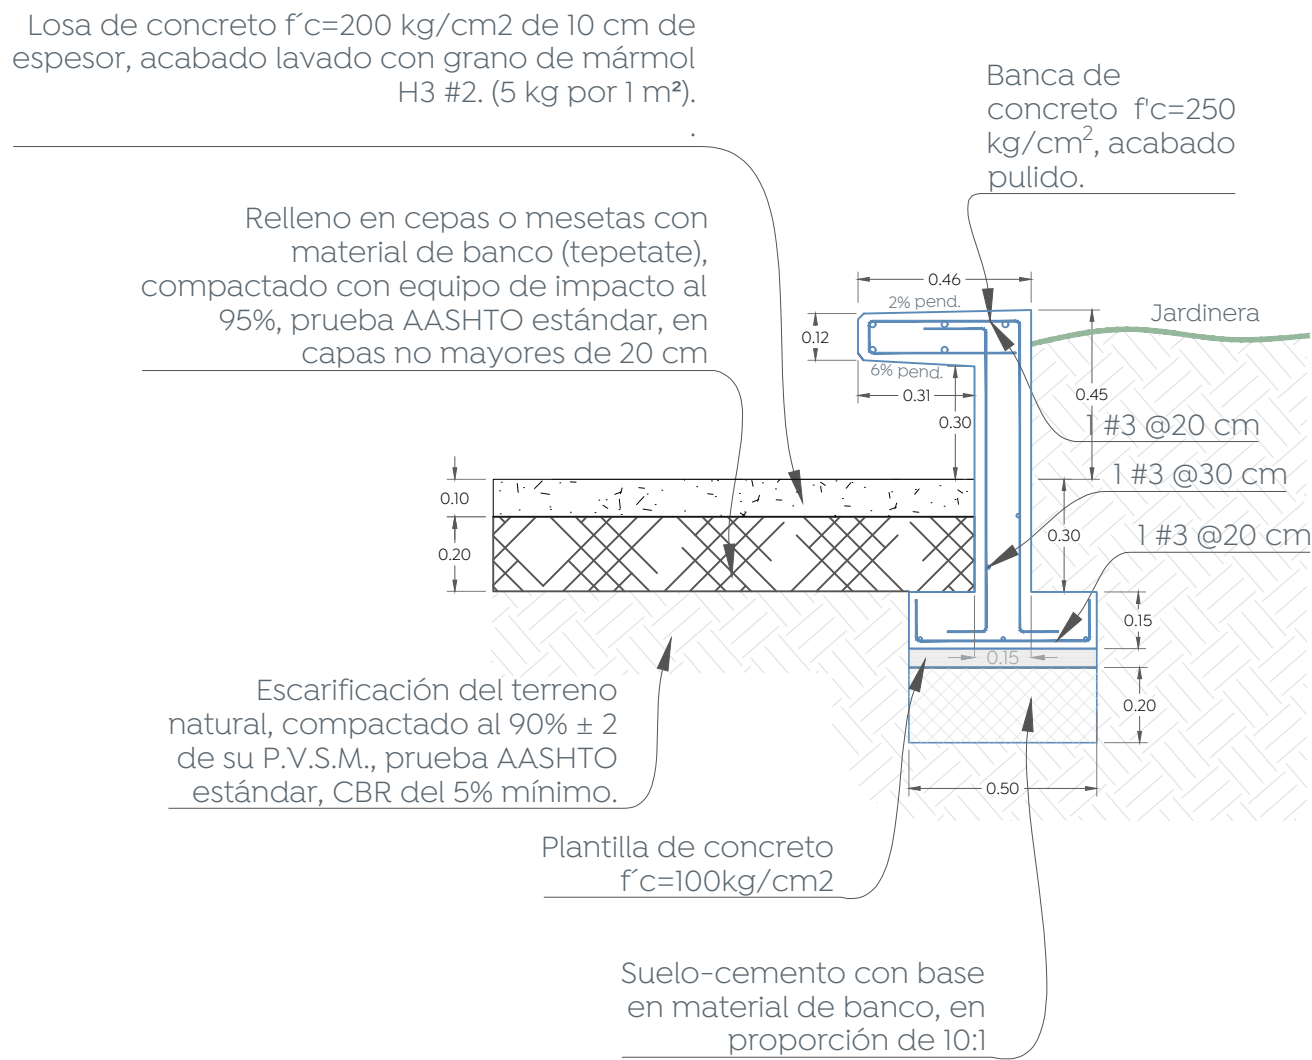
Detalle 02
jardinería - Banca de concreto
Esc. 1:20

Simbología	Mobiliario / Especificación	Imagen
1	Banca de concreto armado BAN_REC01 Medidas: 150 x 50 x 50 cm. Acabado pulido y sellado.	
6 Piezas
