Nombre del proyecto:
Estructuras con lonarías, rehabilitación de cancha de usos múltiples, patio cívico, accesibilidad universal, banquetas, cruces peatonales y obras complementarias en el Preescolar Emiliano Zapata, clave HD3H047C, calle las Flores, colonia Victor Hugo, y Parroquia Miguel Hidalgo y Costilla, 7M clave 14DPR3693D, TV clave 14DPR387M, Calle Independencia, colonia Miguel Hidalgo, Municipio de Zapopan, Jalisco

Contenido del plano:
Plano de desmontajes, Escuela Primaria Miguel Hidalgo Y Costilla

Fecha: **Mayo 2023**
Escala: **Indicada**
Cotas: **Metros** Clave: **EE-EP-MHC-DES-01**

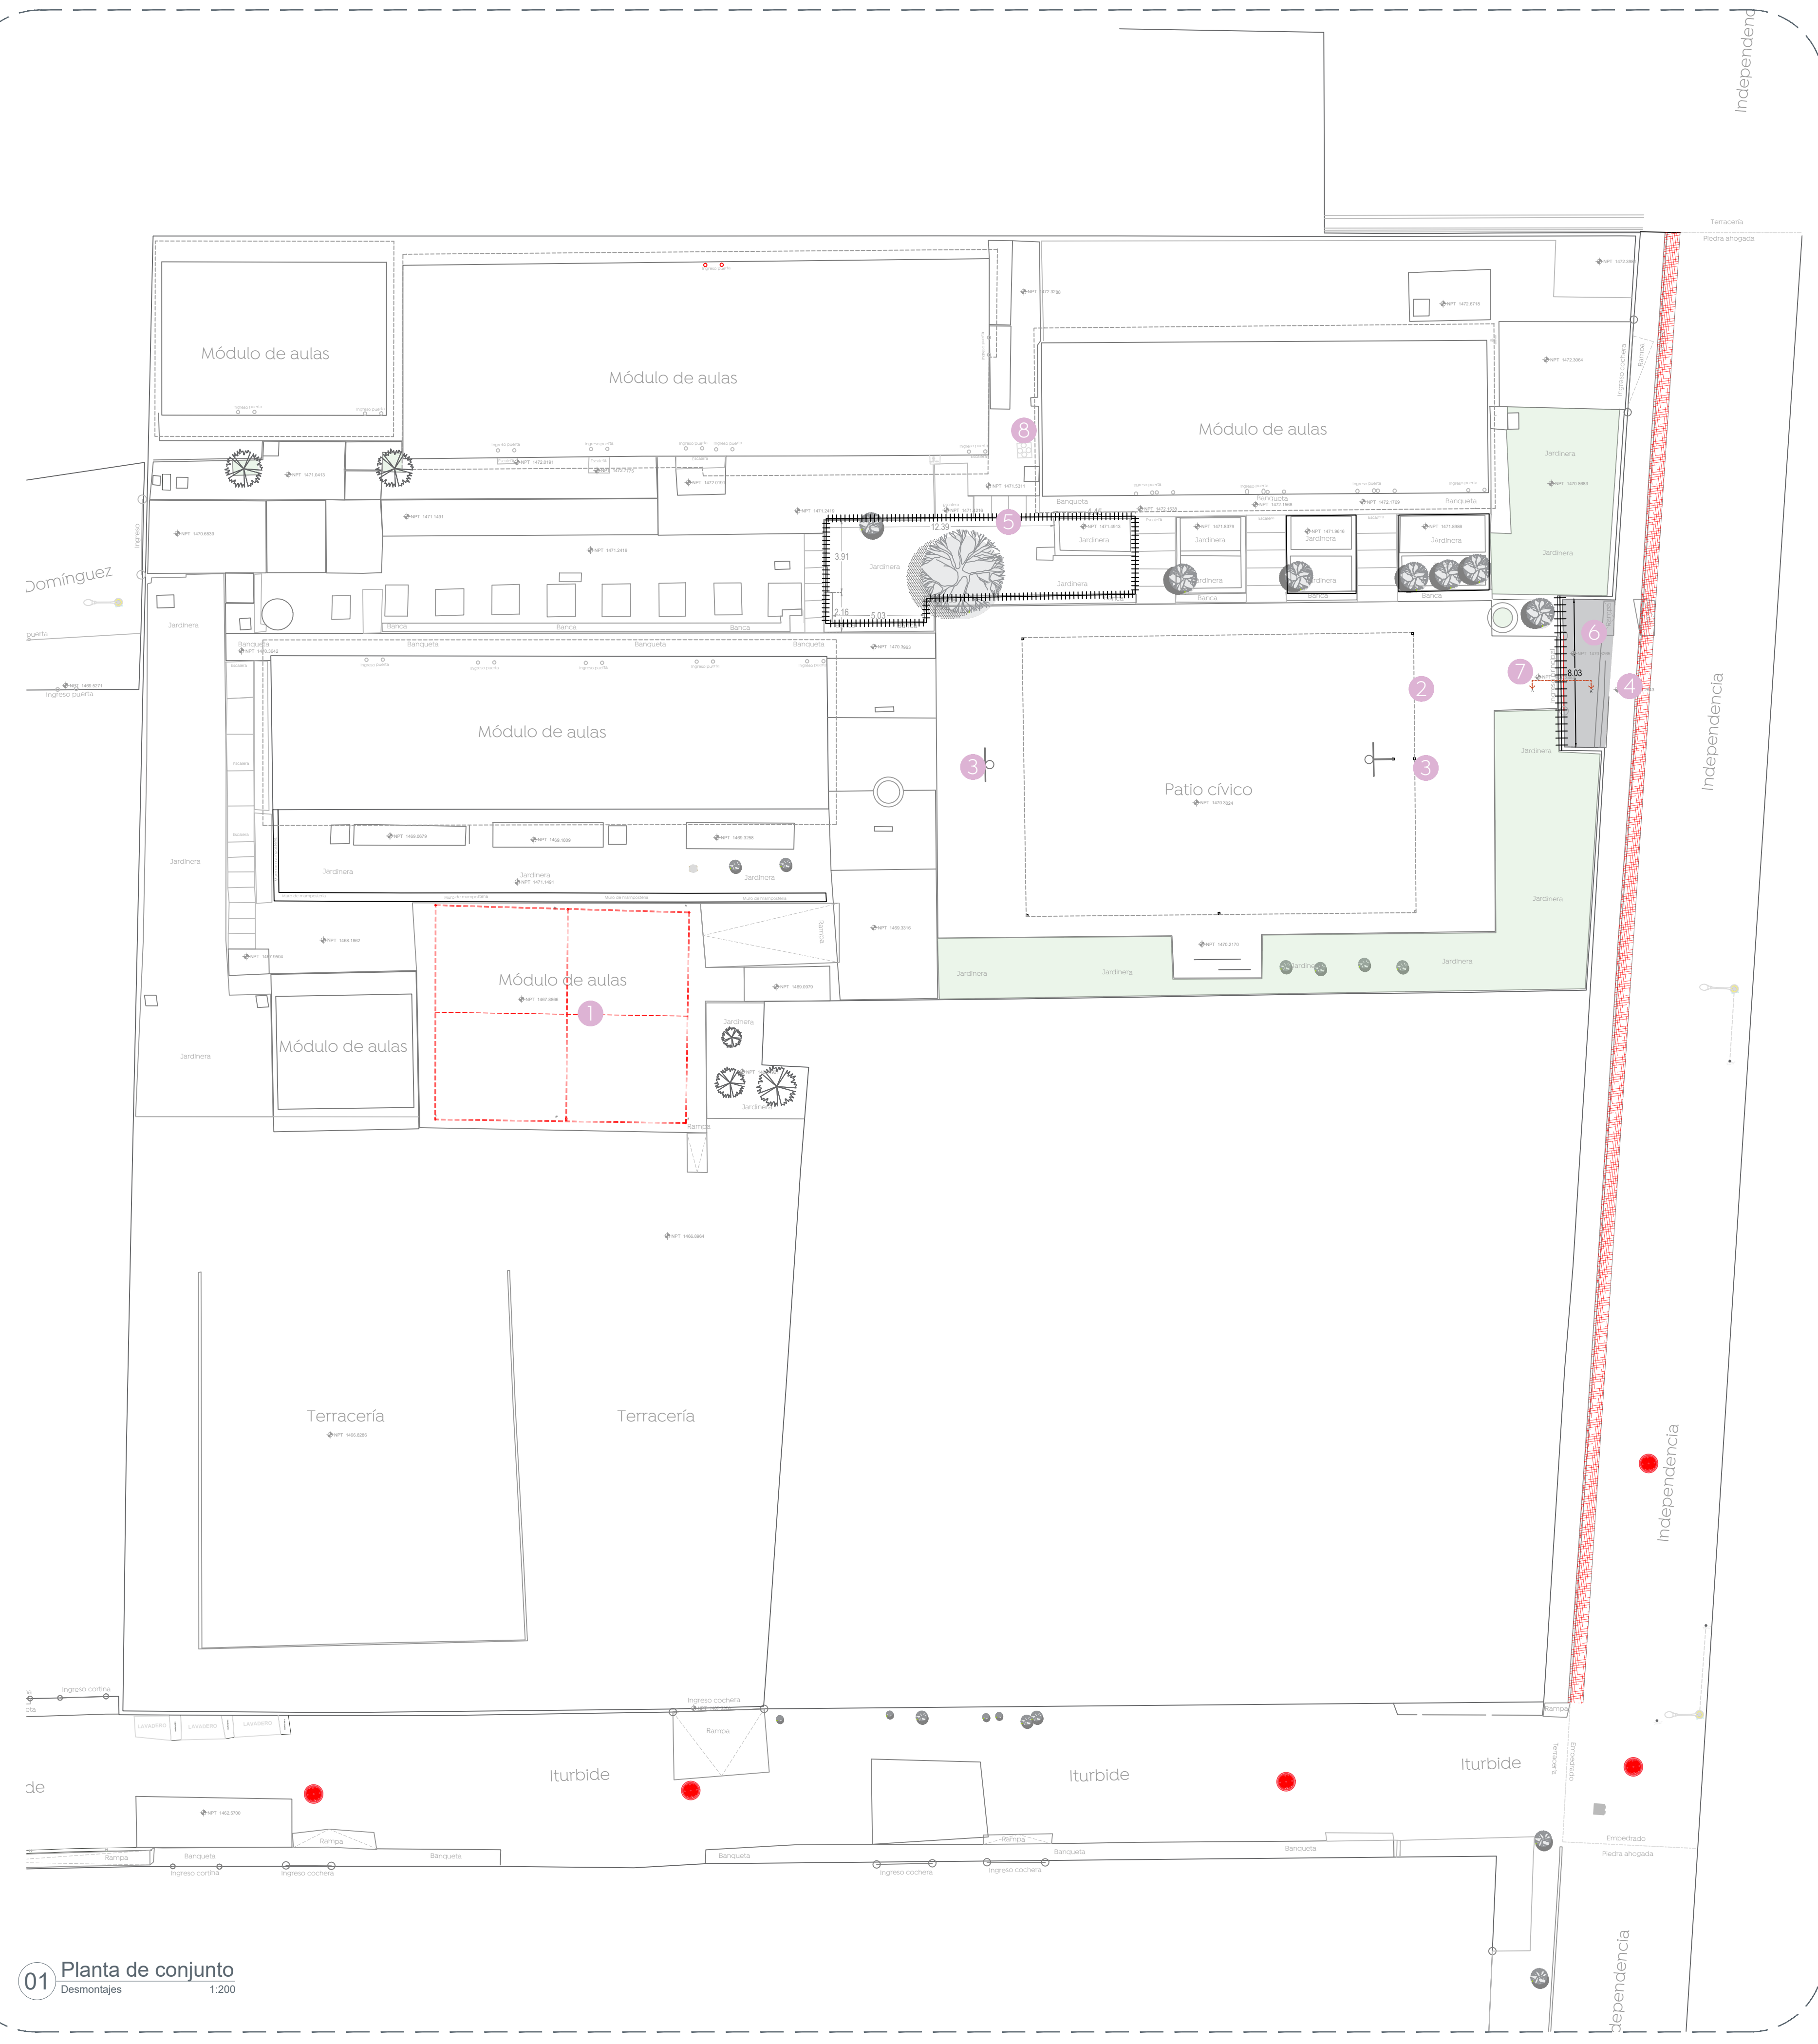
01 Planta de conjunto
Desmontajes 1:200

Simbología	Notas	Imagen
1	Desmontaje con recuperación de estructura metálica en mal estado (ver detalle E-01)	 
2	Desmontaje con recuperación de estructura metálica (Ver detalle E-02)	 
3	Desmontaje con recuperación de canasta de baloncesto.	 
4	Desmontaje con recuperación Barrera de seguridad h=95 cm, (ver detalle D-01)	 
5	Desmontaje con recuperación Barandal de herrería a base de PTR 1"x1" y redondo liso de 1", h=90 cm	 
6	Desmontaje con recuperación de malla sombra	 
7	Desmontaje con recuperación de concertina h=1.00 m	 
8	Desmontaje con recuperación de bebedero
