Nombre del proyecto:  
Estructuras con tenaria, rehabilitación de cancha de usos múltiples, patio civico, accesibilidad universal, banquetas, cruces peatonales y obras complementarias en la telesecundaria Ignacio L. Vallarta, clave 14DPR3297U, calle Juárez, Nextipac y Primaria Emiliano Zapata (7/M), clave 14DPR3297U, Primaria Juan Manuel Rivagabea de la Mora (1/V), clave 14DPR3297U, calle Octava Sur, Nuevo México, Municipio de Zapopan, Jalisco

Contenido del plano:  
Planta de desmontajes  
Escuela Primaria Emiliano Zapata

No. Contrato:  
DOPI-MUN-RM-IE-LP-083-2023

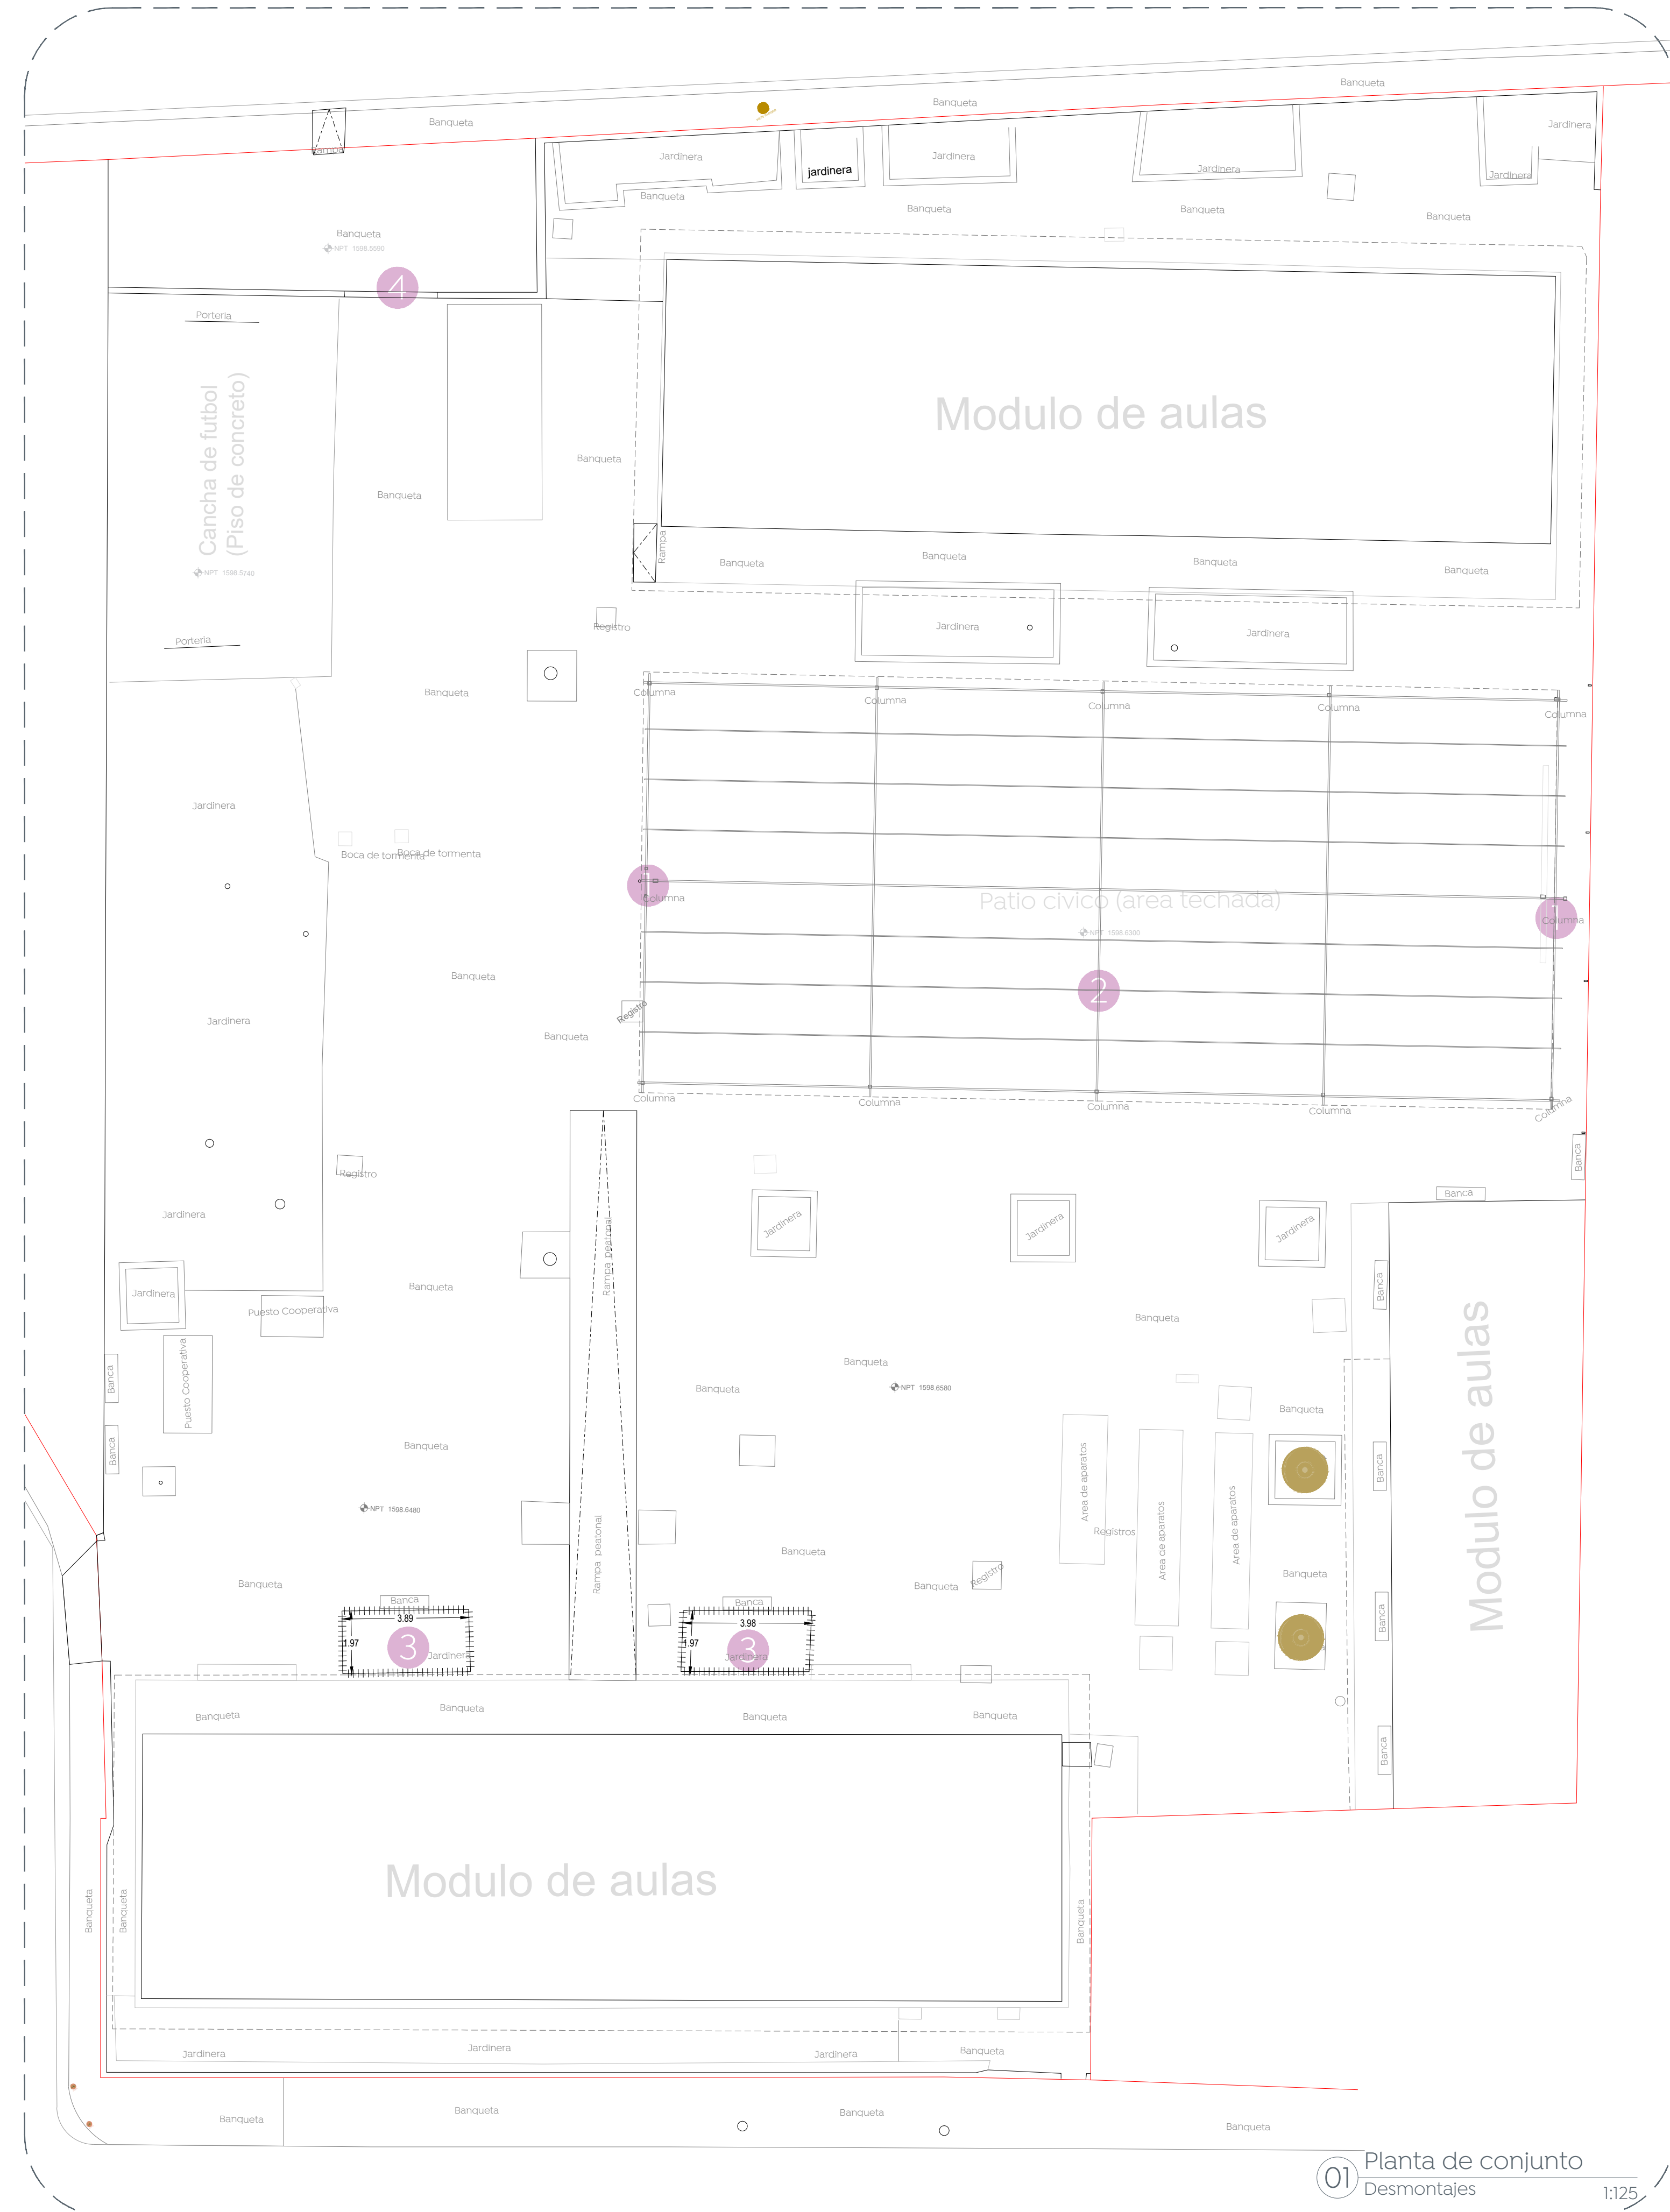
01 Planta de conjunto  
Desmontajes 1:125

Simbología	Notas	Imagen
1	Desmontaje con recuperación de tablero de basquetball	
2	Desmontaje con recuperación de estructura metálica	
3	Desmontaje con recuperación Barandal de herrería a base de PTR 1'x1' y redondo liso de 2", h=50 cm	
4	Desmontaje con recuperación de portón de Ingreso	
5	Retiro de tocón de arbol diametro de hasta 1.00 m	
6	Desmontaje con recuperación de porteria metalica tubular 2"
