01 Detalle cancha de futbol

02 Detalle cancha de futbol

04 Portería cancha de fútbol

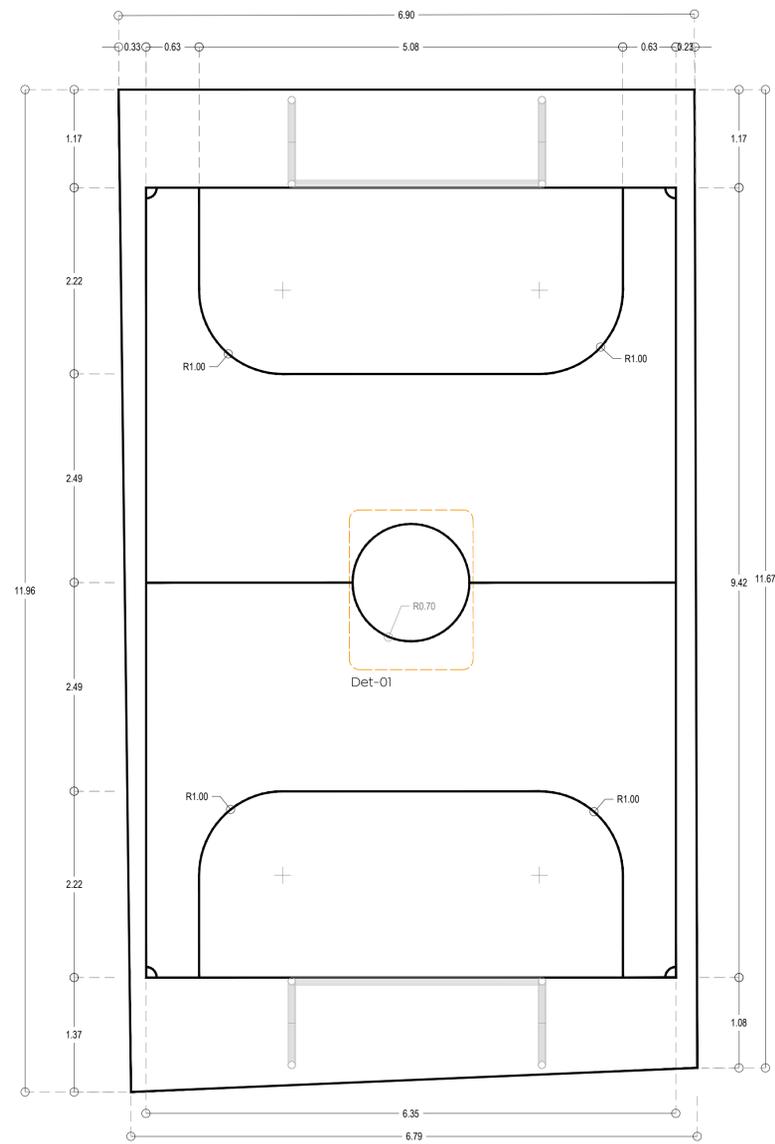
Trazo y balizamiento S/E 1:20

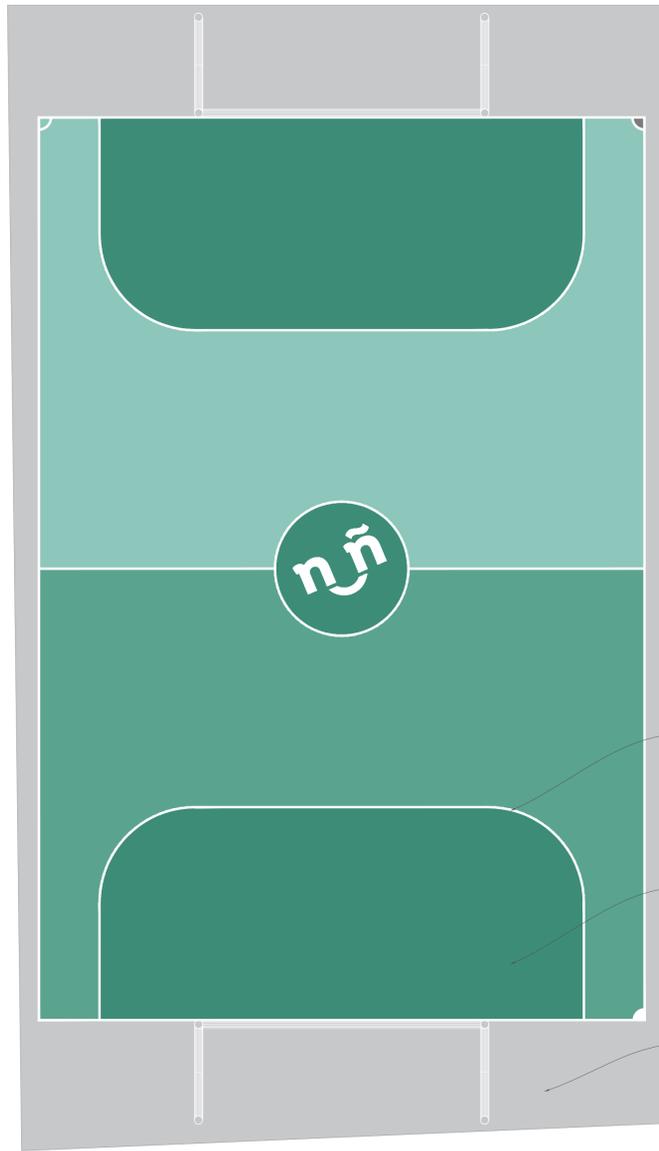
Tratamiento en losas 1:50

Balizamiento y rotulado

Aplicación de acrílico surfacer, neutral concentrado y pigmento, emulsión 100 % acrílica, sobre losa existente

Losa existente

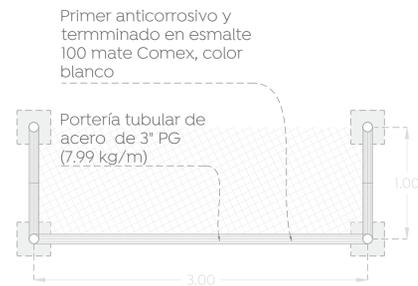
Detalle 1:20

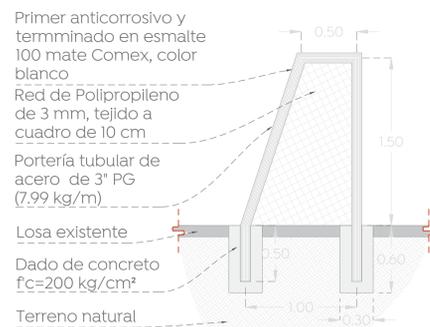
Primer anticorrosivo y terminado en esmalte 100 mate Comex, color blanco

Portería tubular de acero de 3\"/>

Red de Polipropileno de 3 mm, tejido a cuadro de 10 cm

Losa existente

Dado de concreto $f_c=200 \text{ kg/cm}^2$

Terreno natural

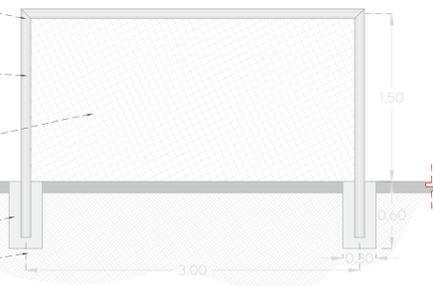
Primer anticorrosivo y terminado en esmalte 100 mate Comex, color blanco

Portería tubular de acero de 3\"/>

Red de Polipropileno de 3 mm, tejido a cuadro de 10 cm

Losa existente

Dado de concreto $f_c=200 \text{ kg/cm}^2$

Terreno natural
