Nombre del proyecto:
Estructura con tonaría, rehabilitación de cancha de usos múltiples, patio cívico en el Preescolar José Rolón Alcaraz, clave M03N2373P, renovación del parque barrial adyunto (Afuera), cubierta en zona de gradas del parque la Mujer, incluyen: accesibilidad universal, banquetas, cruces peatonales y obras complementarias, San Francisco Tesistán, Municipio de Zapopan, Jalisco.

Contenido del plano:
Planta de balizamiento de patio cívico, preescolar José Rolón Alcaraz

Fecha:
Escala: Indicada
Acotaciones: Metros
Clave:
EE-PE-JRA-CAN-02

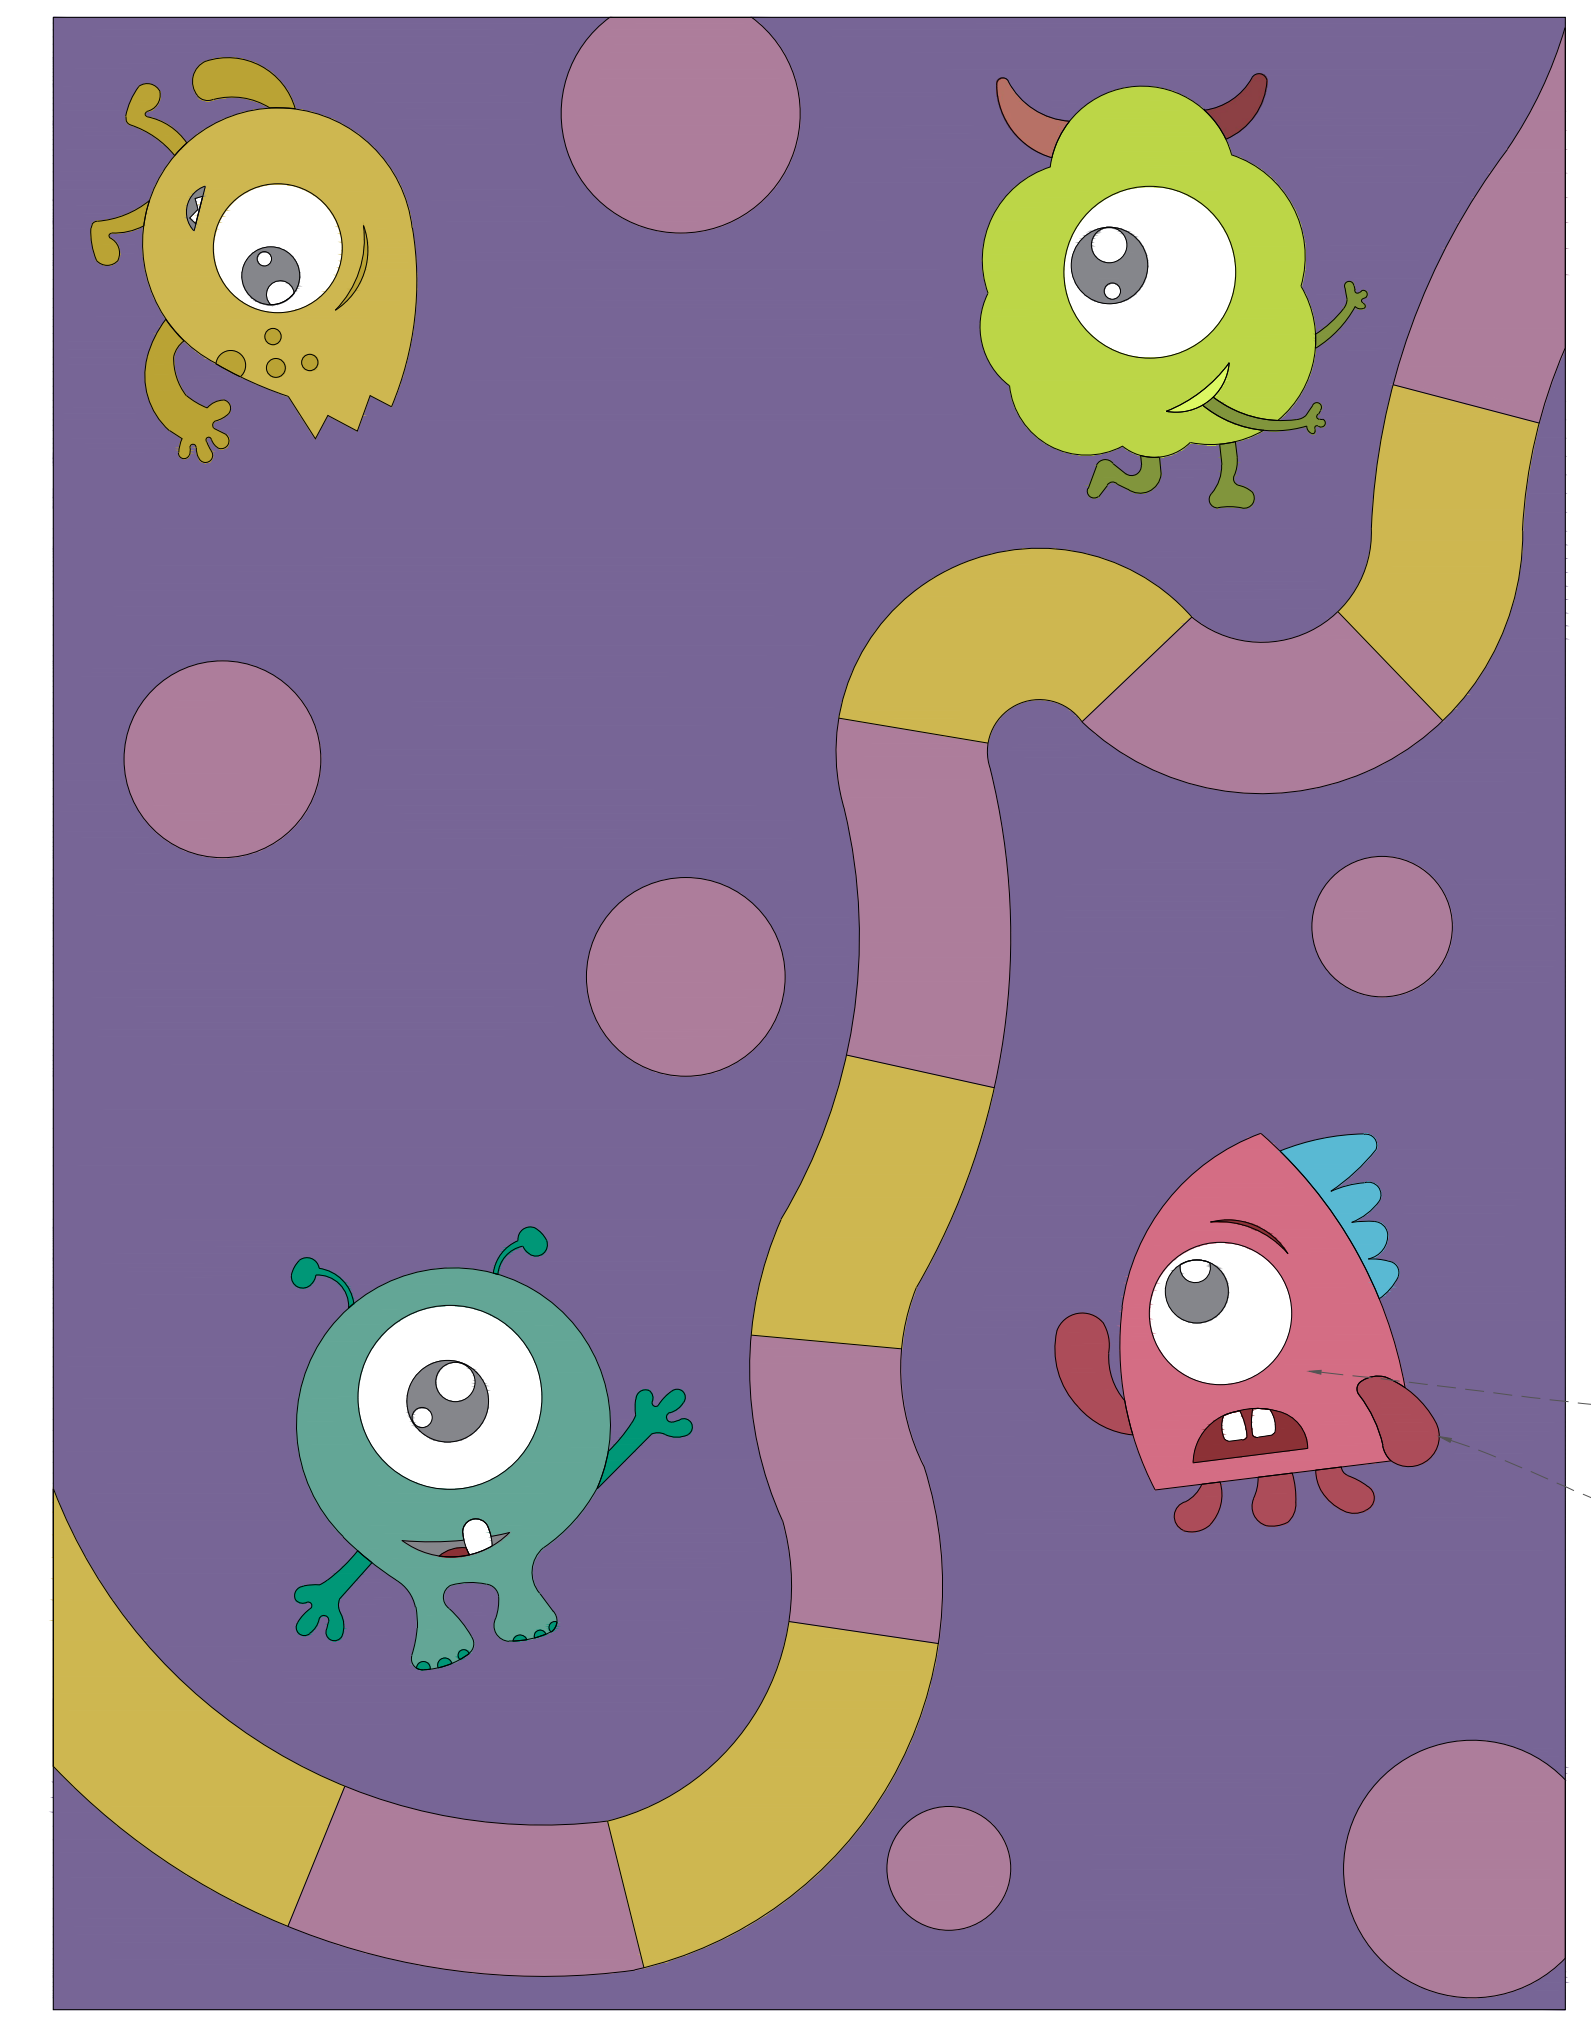
02 Detalle de patio cívico
Balizamiento 1:75

- Islandia
- Acelga
- Mercado
- Onomástico
- Flúor
- Furor
- Wuistería
- Borgoña
- Bere
- Yuan
- Vaina
- Arveja
- Cencerro
- Gypso

Aplicación de acrílico surfacer, neutral concentrado y pigmento, emulsión 100 % acrílica, sobre losa existente

Balizamiento y rotulado

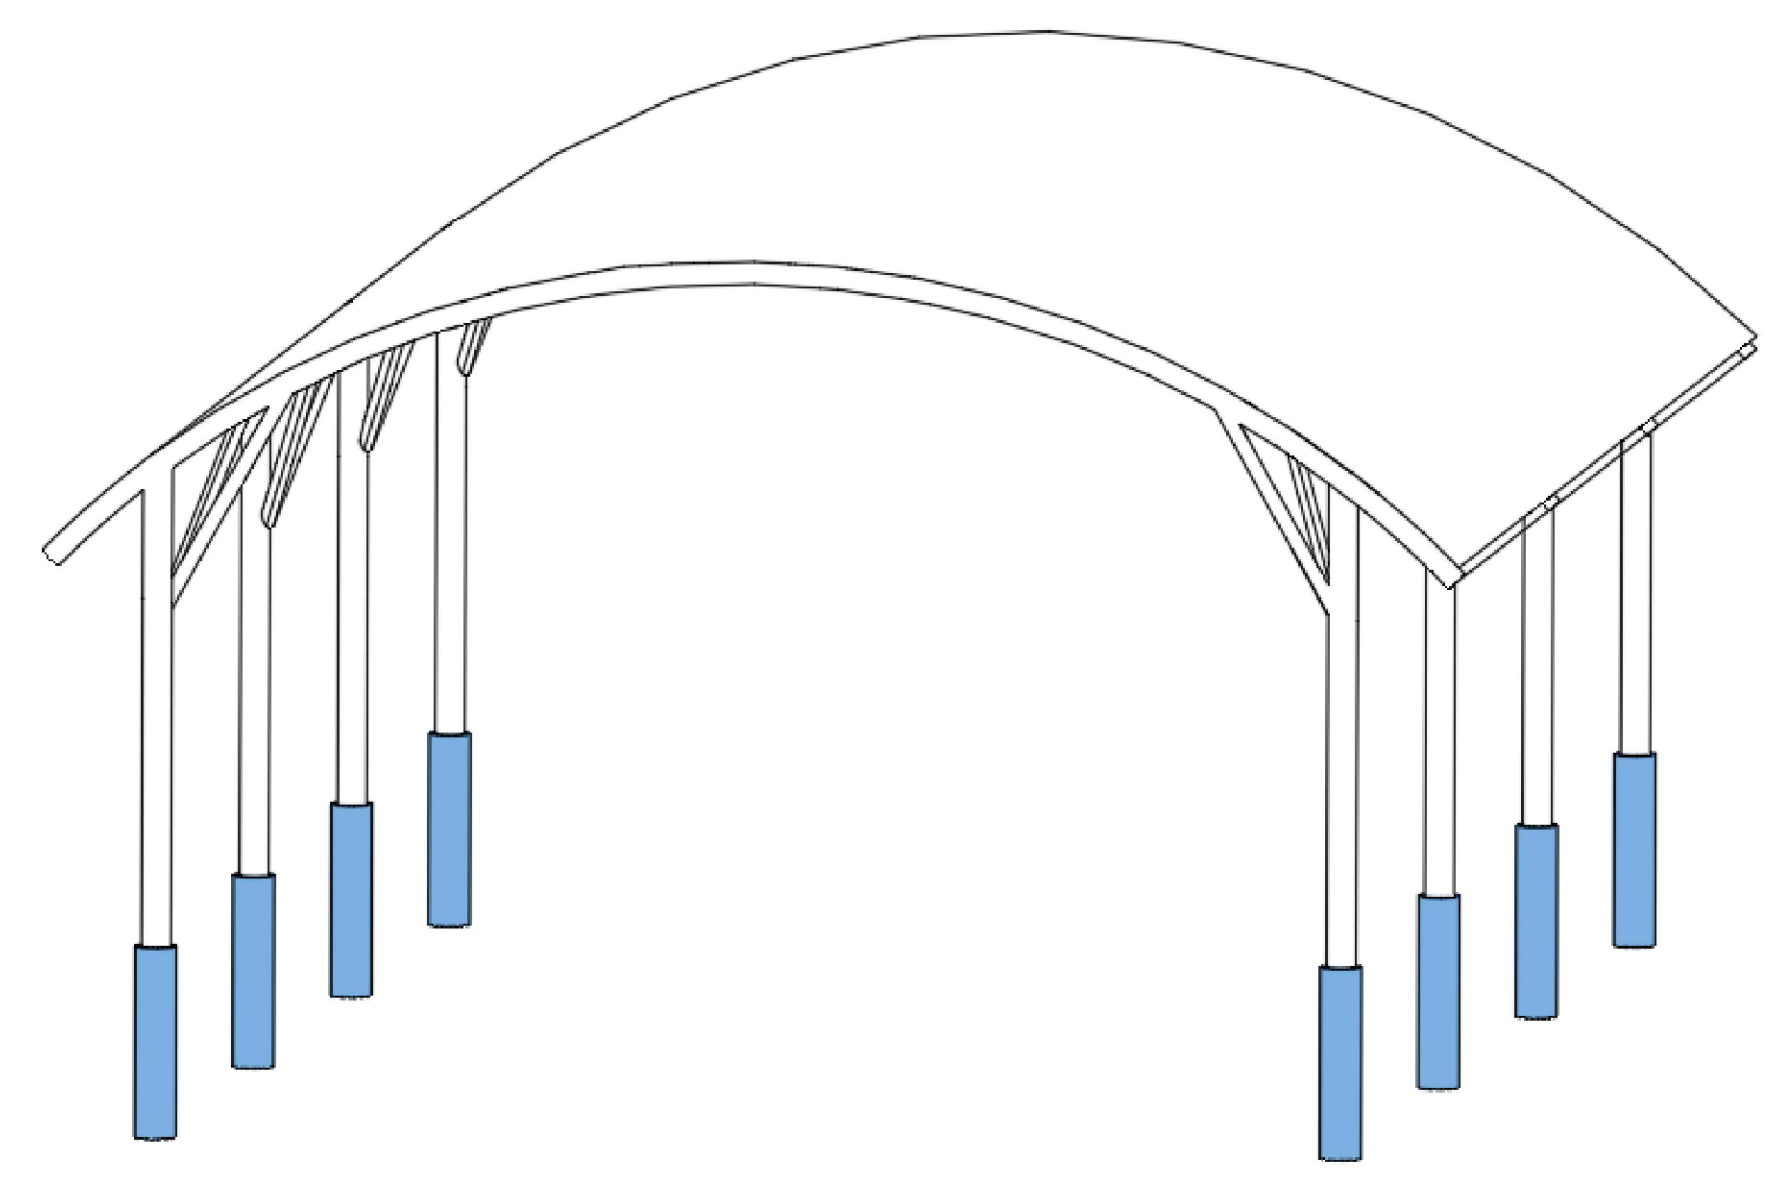
Recubrimiento para columnas metálicas con espuma de poliuretano en funda lisa para poste de 4 x 56', Código INP-9230Y, color azul. 6 Pza
