Nombre del proyecto:
Estructura con lonar, rehabilitación de cancha de usos múltiples, patio cívico en el Preescolar José Rodón Alcaraz, clave HDJN212P, renovación del parque barrial adjunto (Afuera), cubierta en zona de gradas del parque la Mujer, Incluye: accesibilidad universal, banquetas, cruces peatonales y obras complementarias, San Francisco Tesistán, Municipio de Zapopan, Jalisco

Contenido del plano:
Planta de trazo y detalles en cancha, Parque "Afuera" Loma Chica

Fecha: Junio 2023
Escala: Indicada
Cotas: Metros Clave:
PA-AF-CUM-01

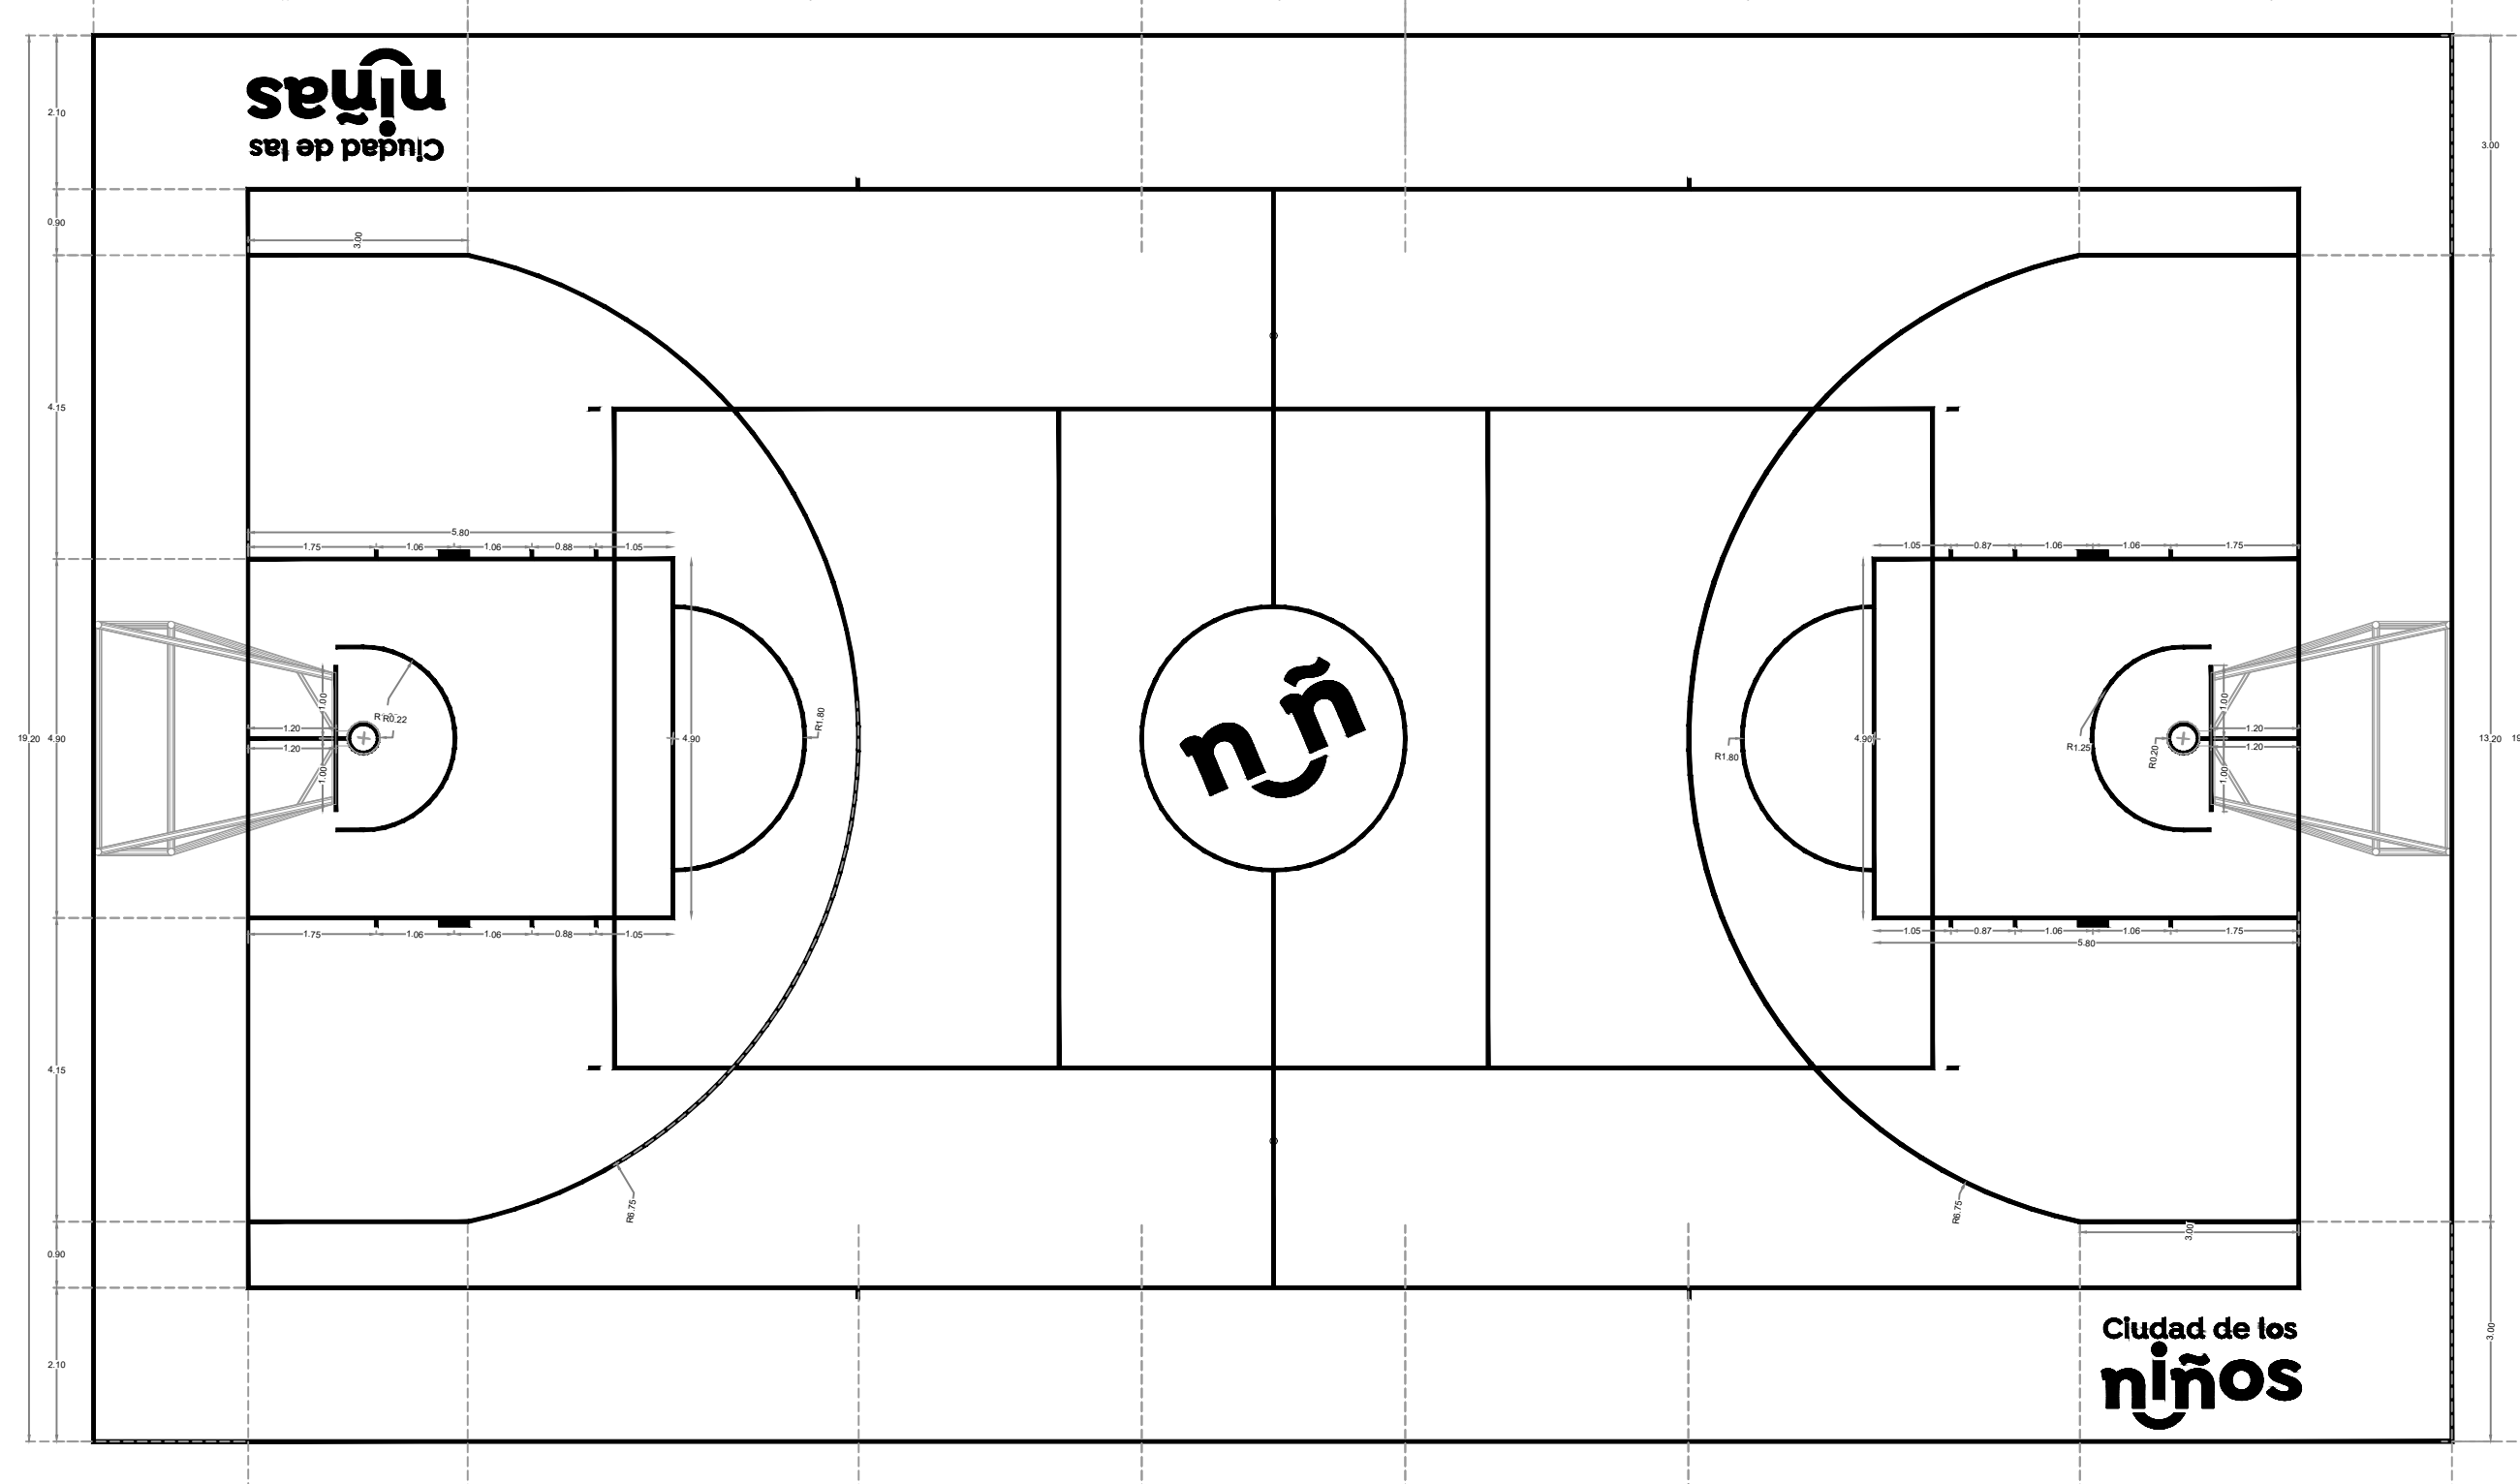
01 Detalle cancha de usos múltiples
Trazo y balizamiento 1:100

Losa de 10 cm de espesor de concreto premezclado F'c=200 kg/cm² acabado semipulido, con color integral PBIC0013 HOUSTON al 6%.
