Nombre del proyecto:
Rehabilitación de la Unidad Deportiva Primavera y obras complementarias, ubicada en calle Enrique E. Faudón, la Primavera, Municipio de Zapopan, Jalisco

Contenido del plano:
Planta de acabados

No. Contrato:
DOPI-MUN-CUSMAX-EP-LP-094-2023

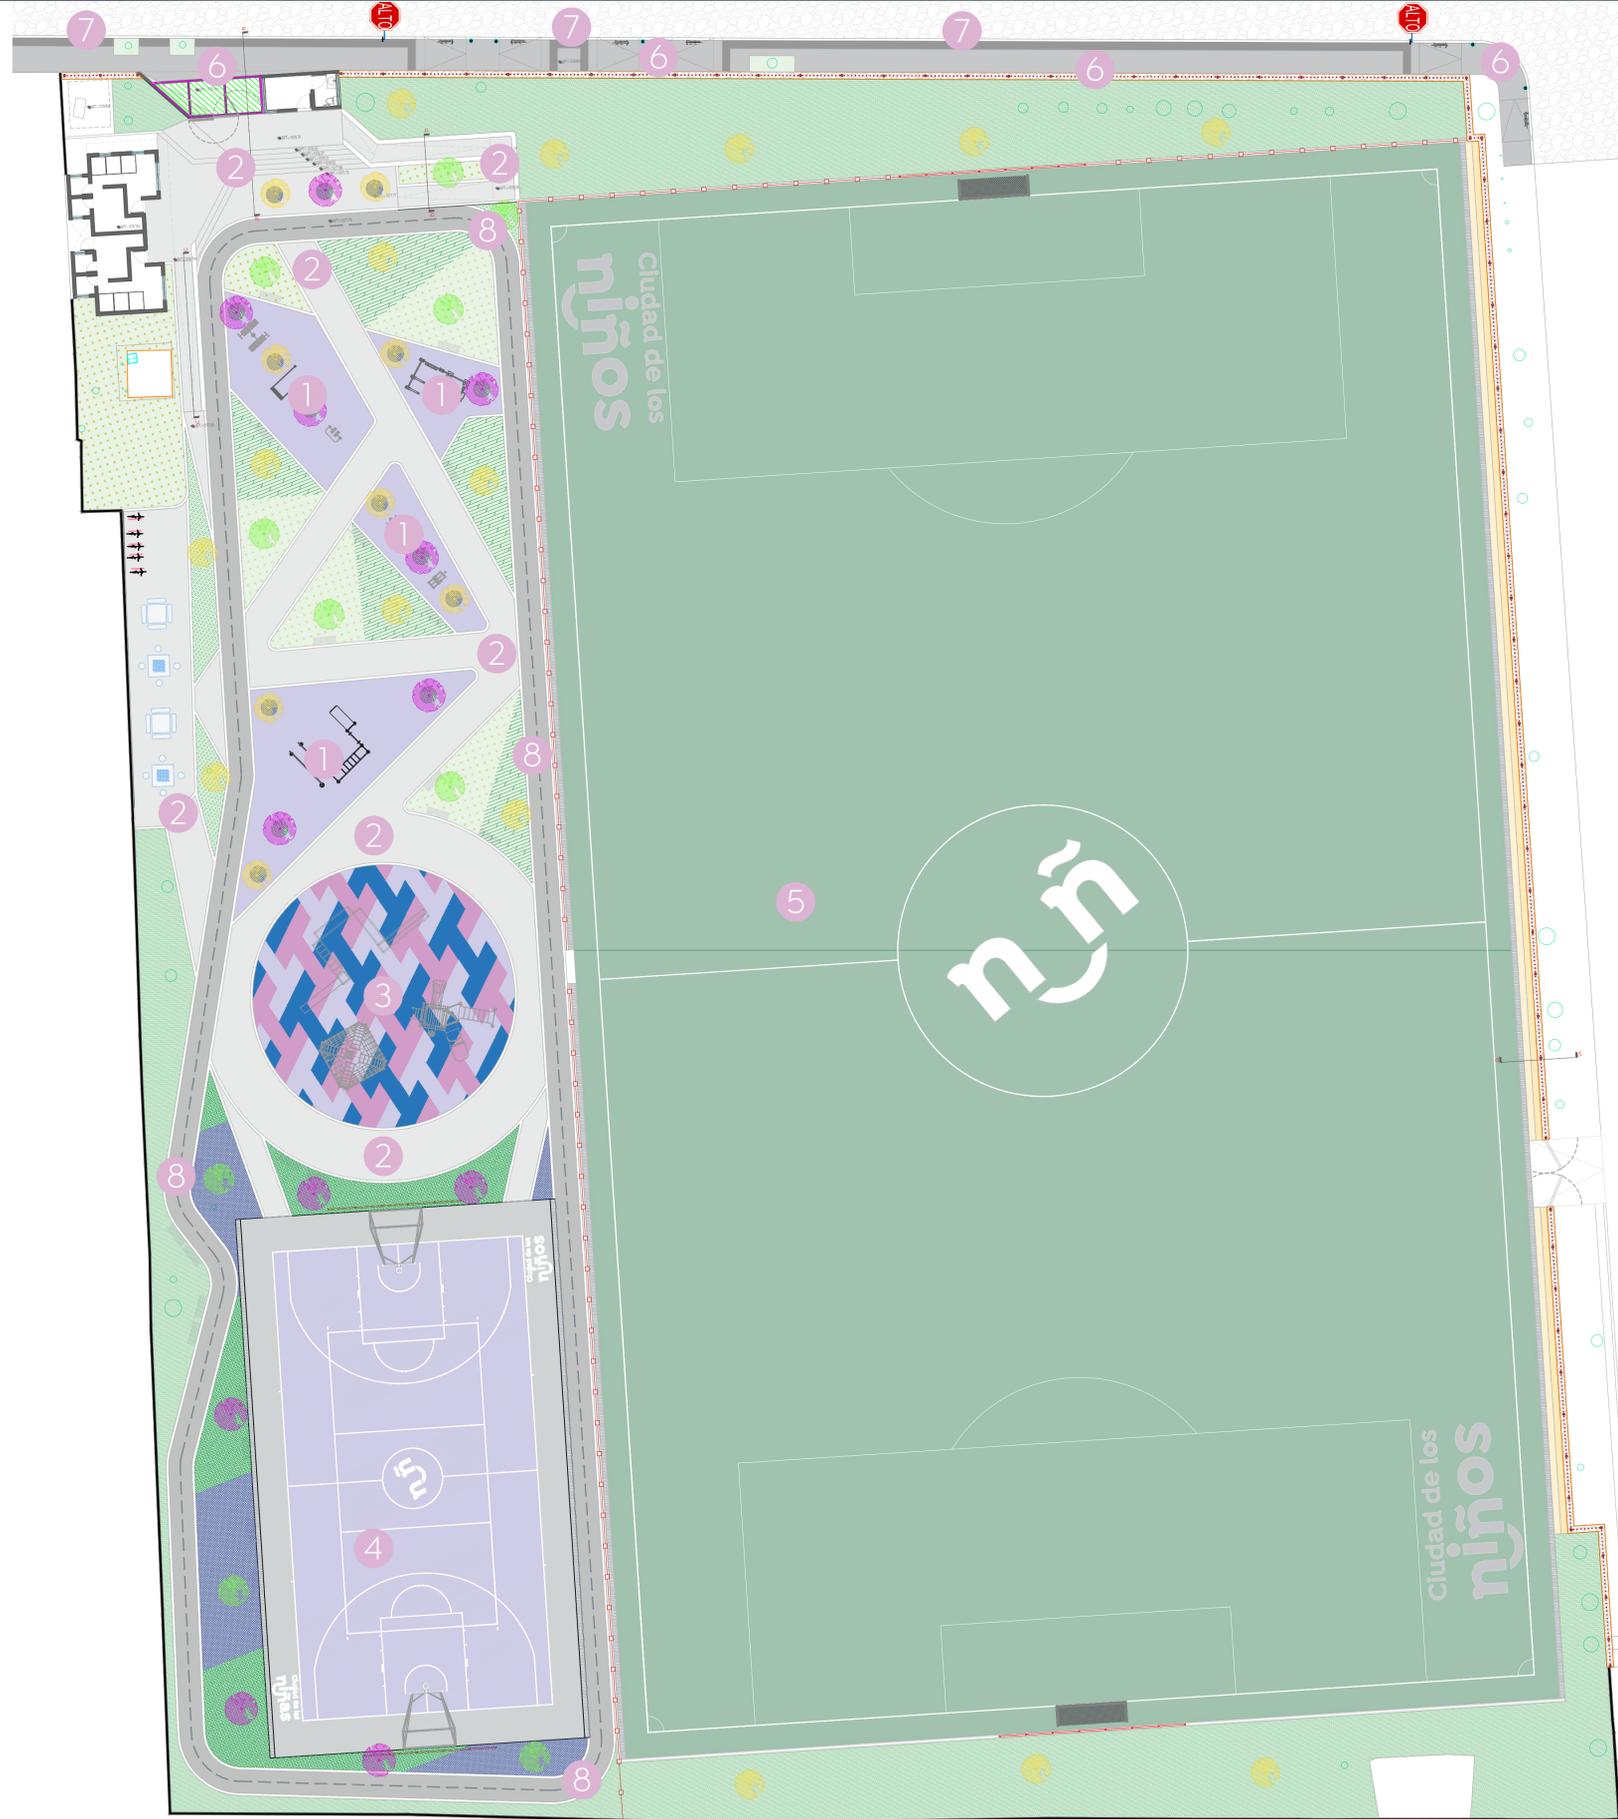
01 Planta de conjunto
Acabados generales 1:200

- Simbología:
- 1 Concreto f' c = 200 Kg/cm² con color integral morado al 4% acabado pulido
 - 2 Concreto f' c = 200 Kg/cm² con color natural acabado lavado con grano de mármol #3 (5 Kg por 1 m²)
 - 3 Piso amortiguante de 3 cm de espesor, bicapa con cubierta superficial de EDPM al 50%.
 - 4 Losa de 10 cm de espesor de concreto premezclado con color integral morado al 4% f' c = 200 Kg/cm² acabado semipulido. Corte de losas con disco de 2 x 2 m calafateo de juntas de dilatación con sellador elástico superseal P.
 - 5 Pasto sintético de polietileno fibrilado (2) ProTurf 45 mm en 850 g por m² en cancha de fútbol 5
 - 6 Concreto f' c = 200 Kg/cm² acabado escobillado en banquetas
 - 7 Concreto f' c = 200 Kg/cm² con color integral negro al 4% acabado estampado piel de elefante en banquetas
 - 8 Carpeta asfáltica de 5 cm de espesor.
