Nombre del proyecto: Construcción del centro de atención, acompañamiento y desarrollo para personas con trastorno del espectro autista y otras complementarias, etapa 01, prolongación Av. Guadalupe/privada Guadalupe, colonia Colinas de la Primavera, Municipio de Zapopan, Jalisco
 Contenido del plano: Detalles Albañilerías

Ubicación: Prof. Av. Guadalupe S/N, Colonia Colinas de la Primavera, C.P. 45066, Zapopan, Jalisco
 Norte: Fecha: agosto 2023
 Escala: INDICADA
 Acotaciones: metros Claves: Número:
 Revisión: 01 **AL-23**

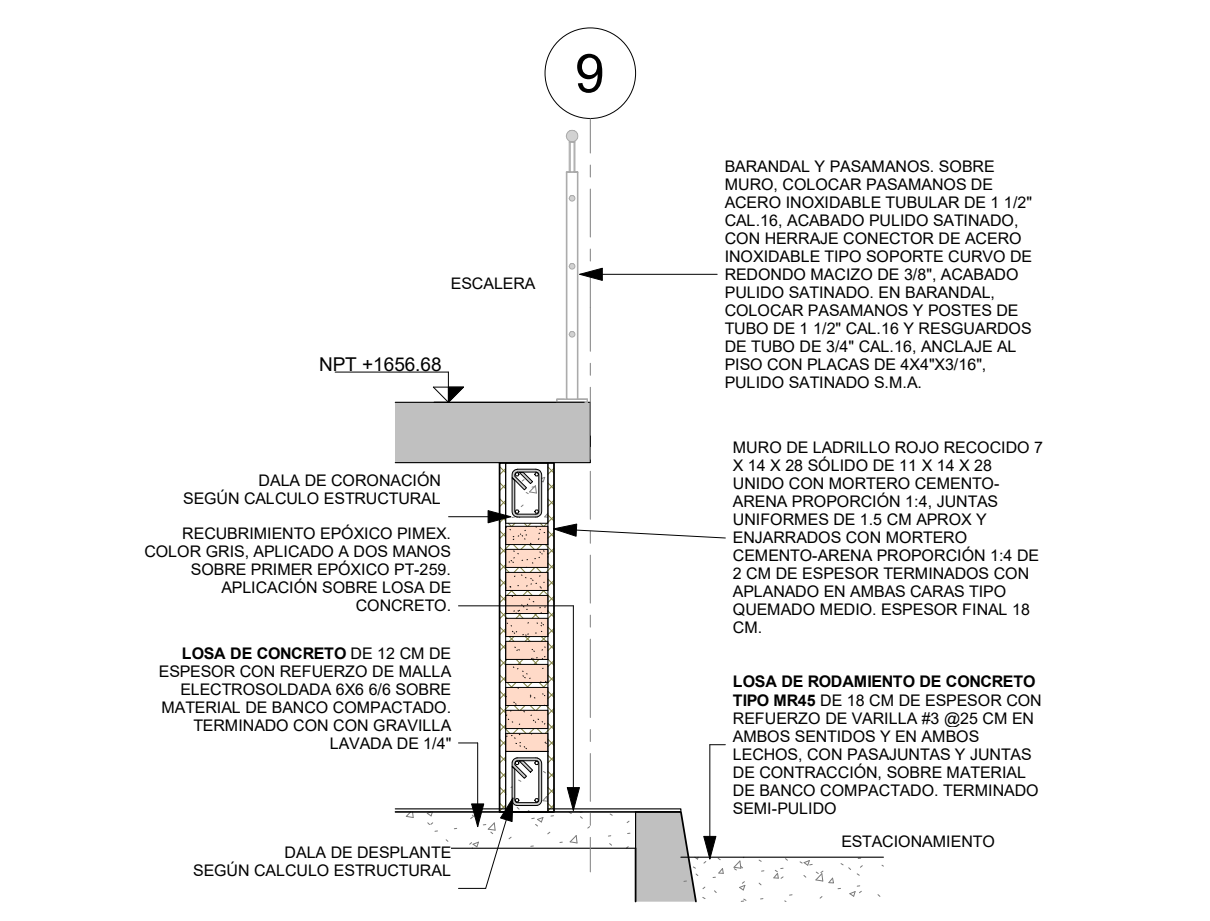
1 DETALLE. MURO BAJO ESCALERA
ESCALA 1 : 25

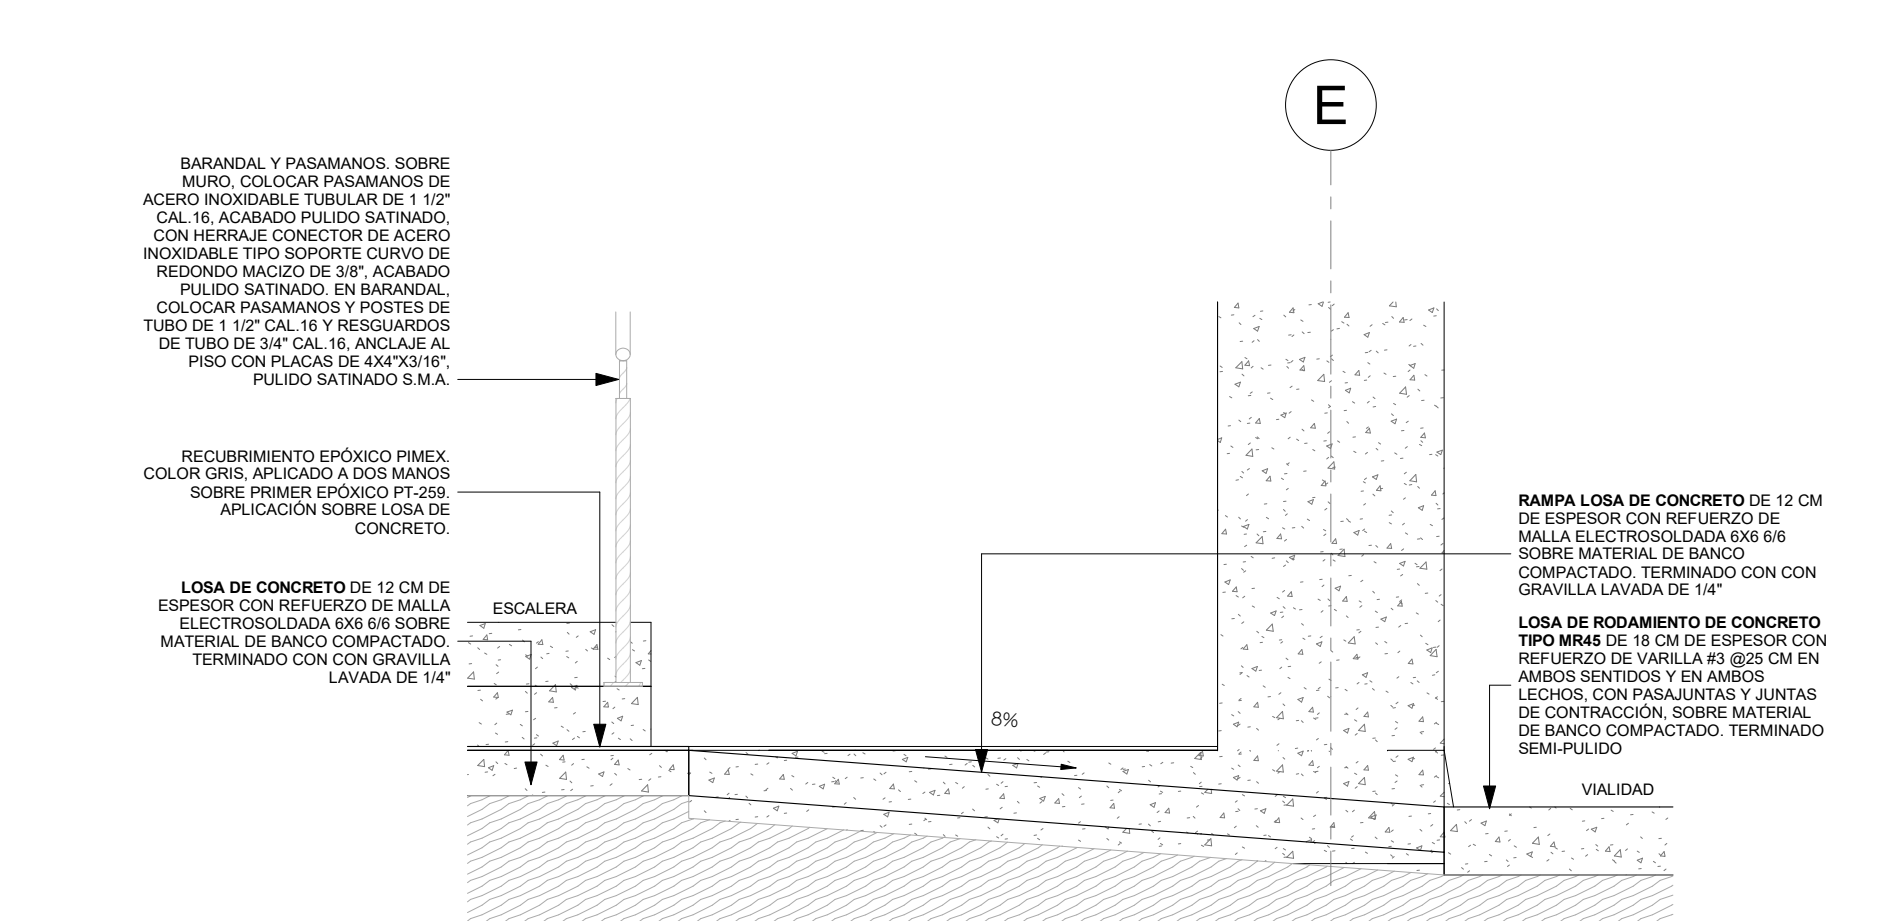
2 DETALLE. RAMPA PEATONAL
ESCALA 1 : 20

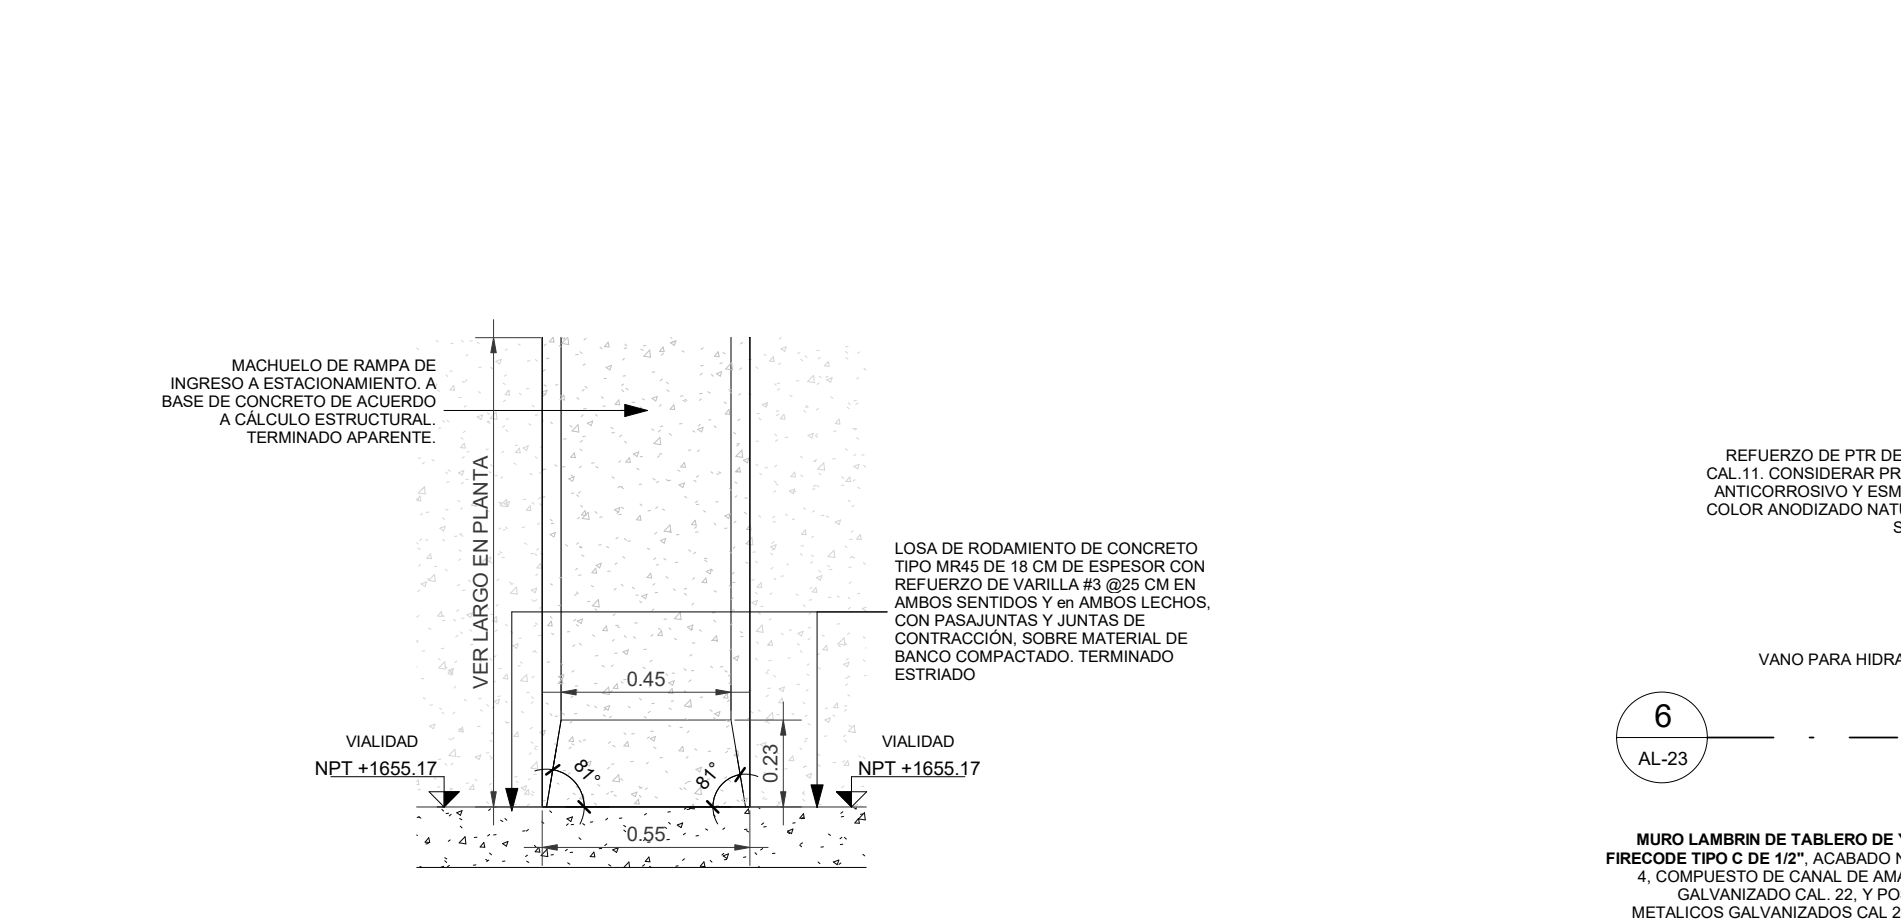
3 DET. MACHUELO RAMPA
ESCALA 1 : 20

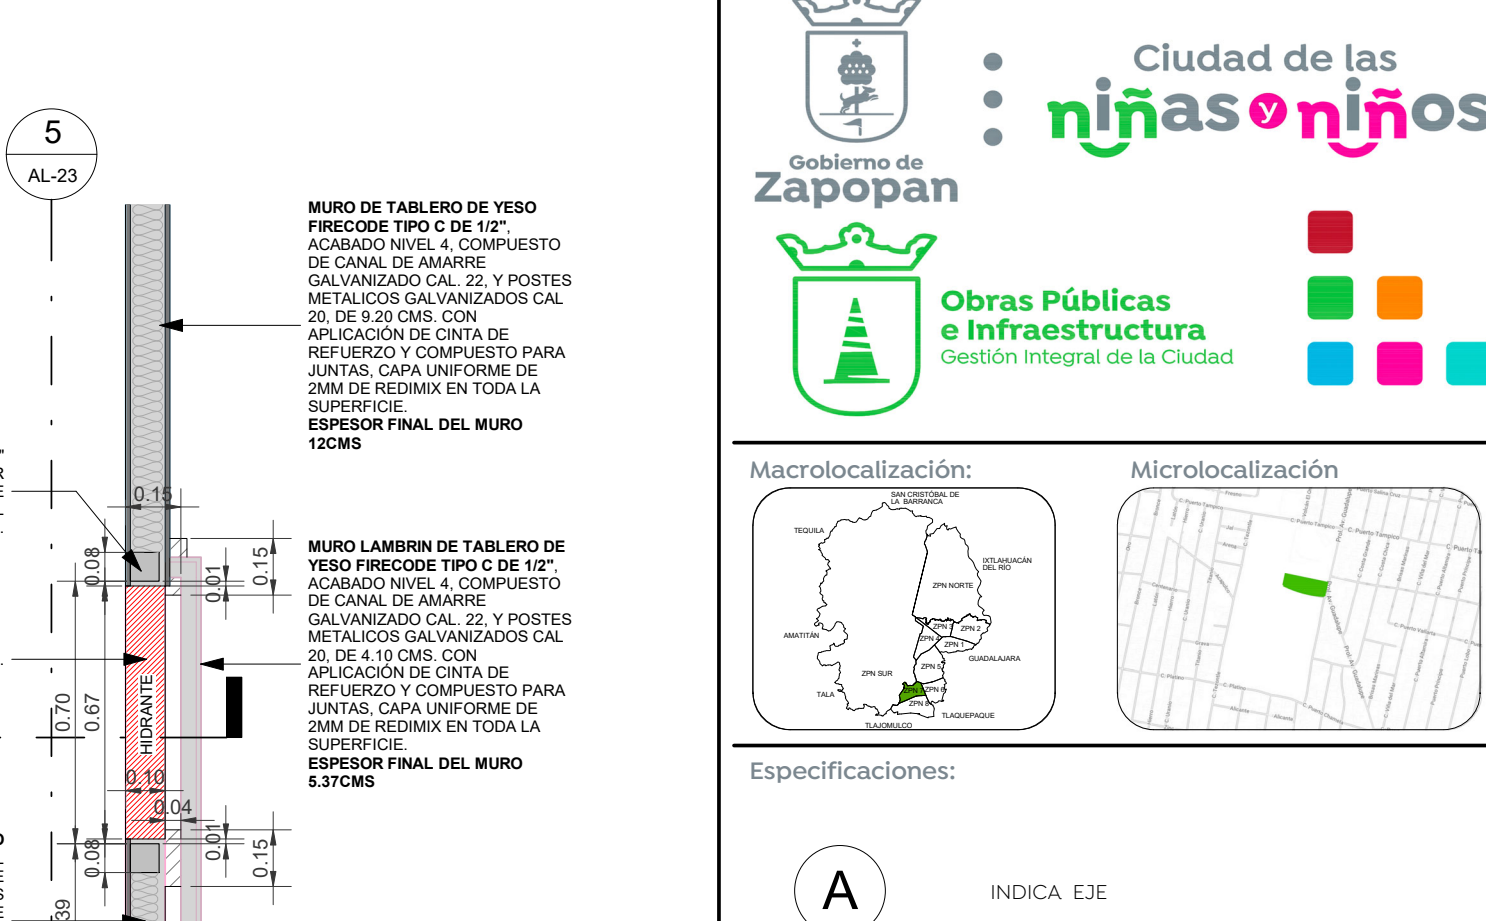
4 DETALLE. HIDRANTE
ESCALA 1 : 20

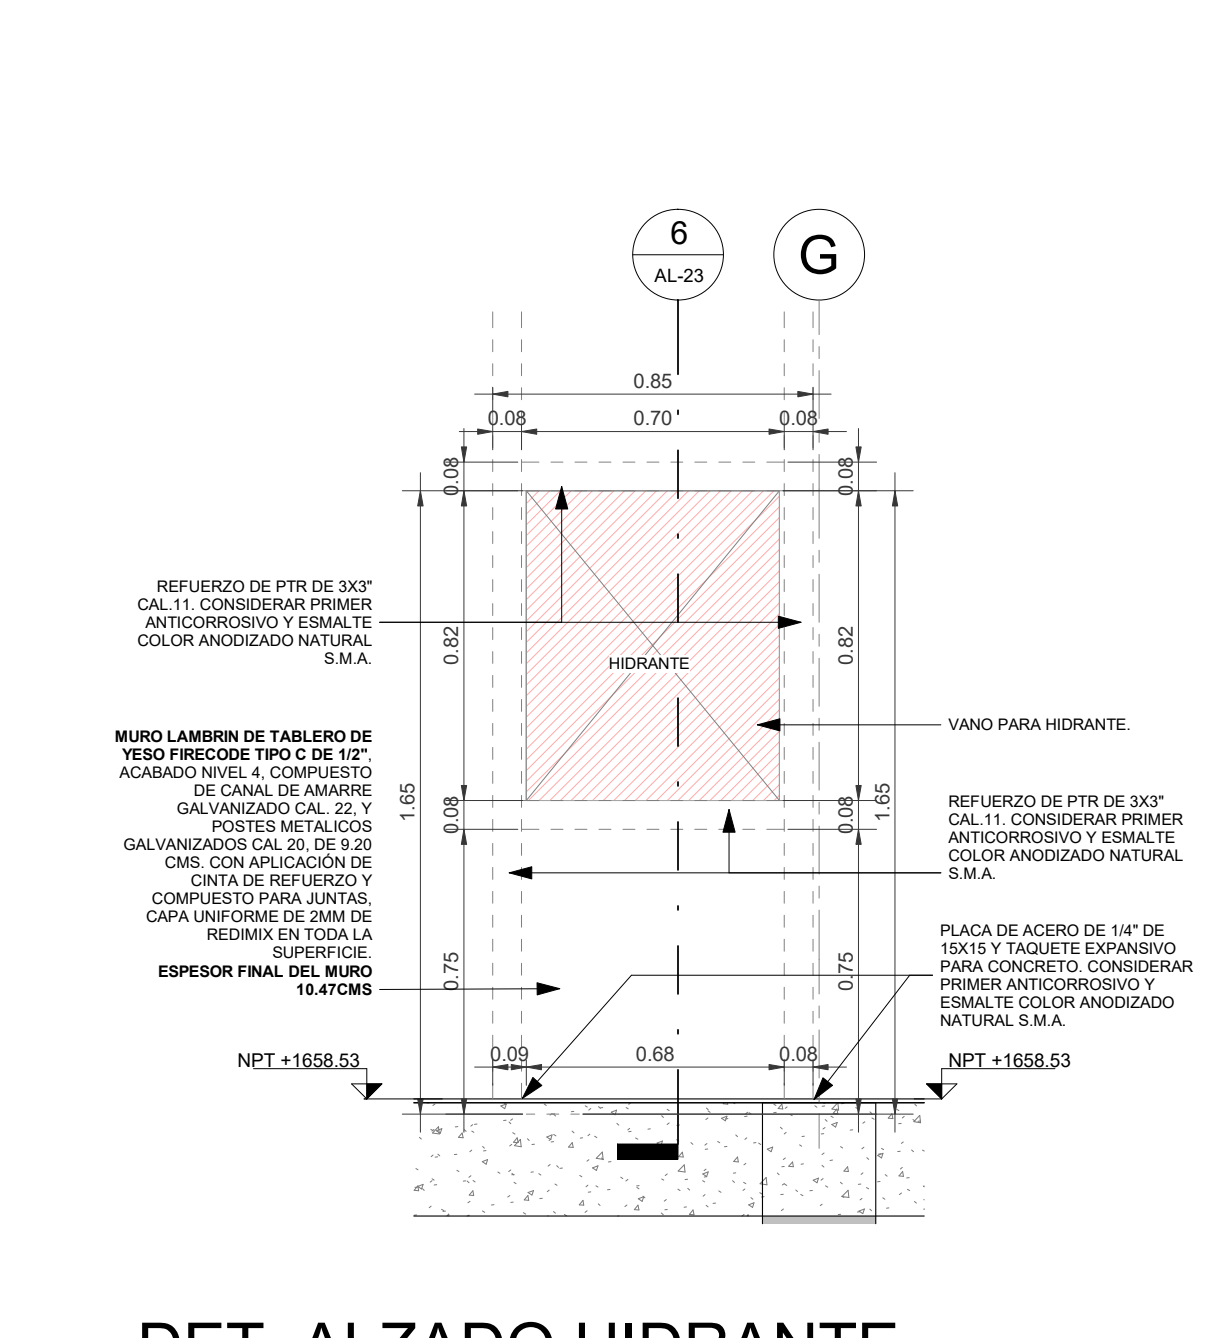
5 DET. ALZADO HIDRANTE
ESCALA 1 : 20

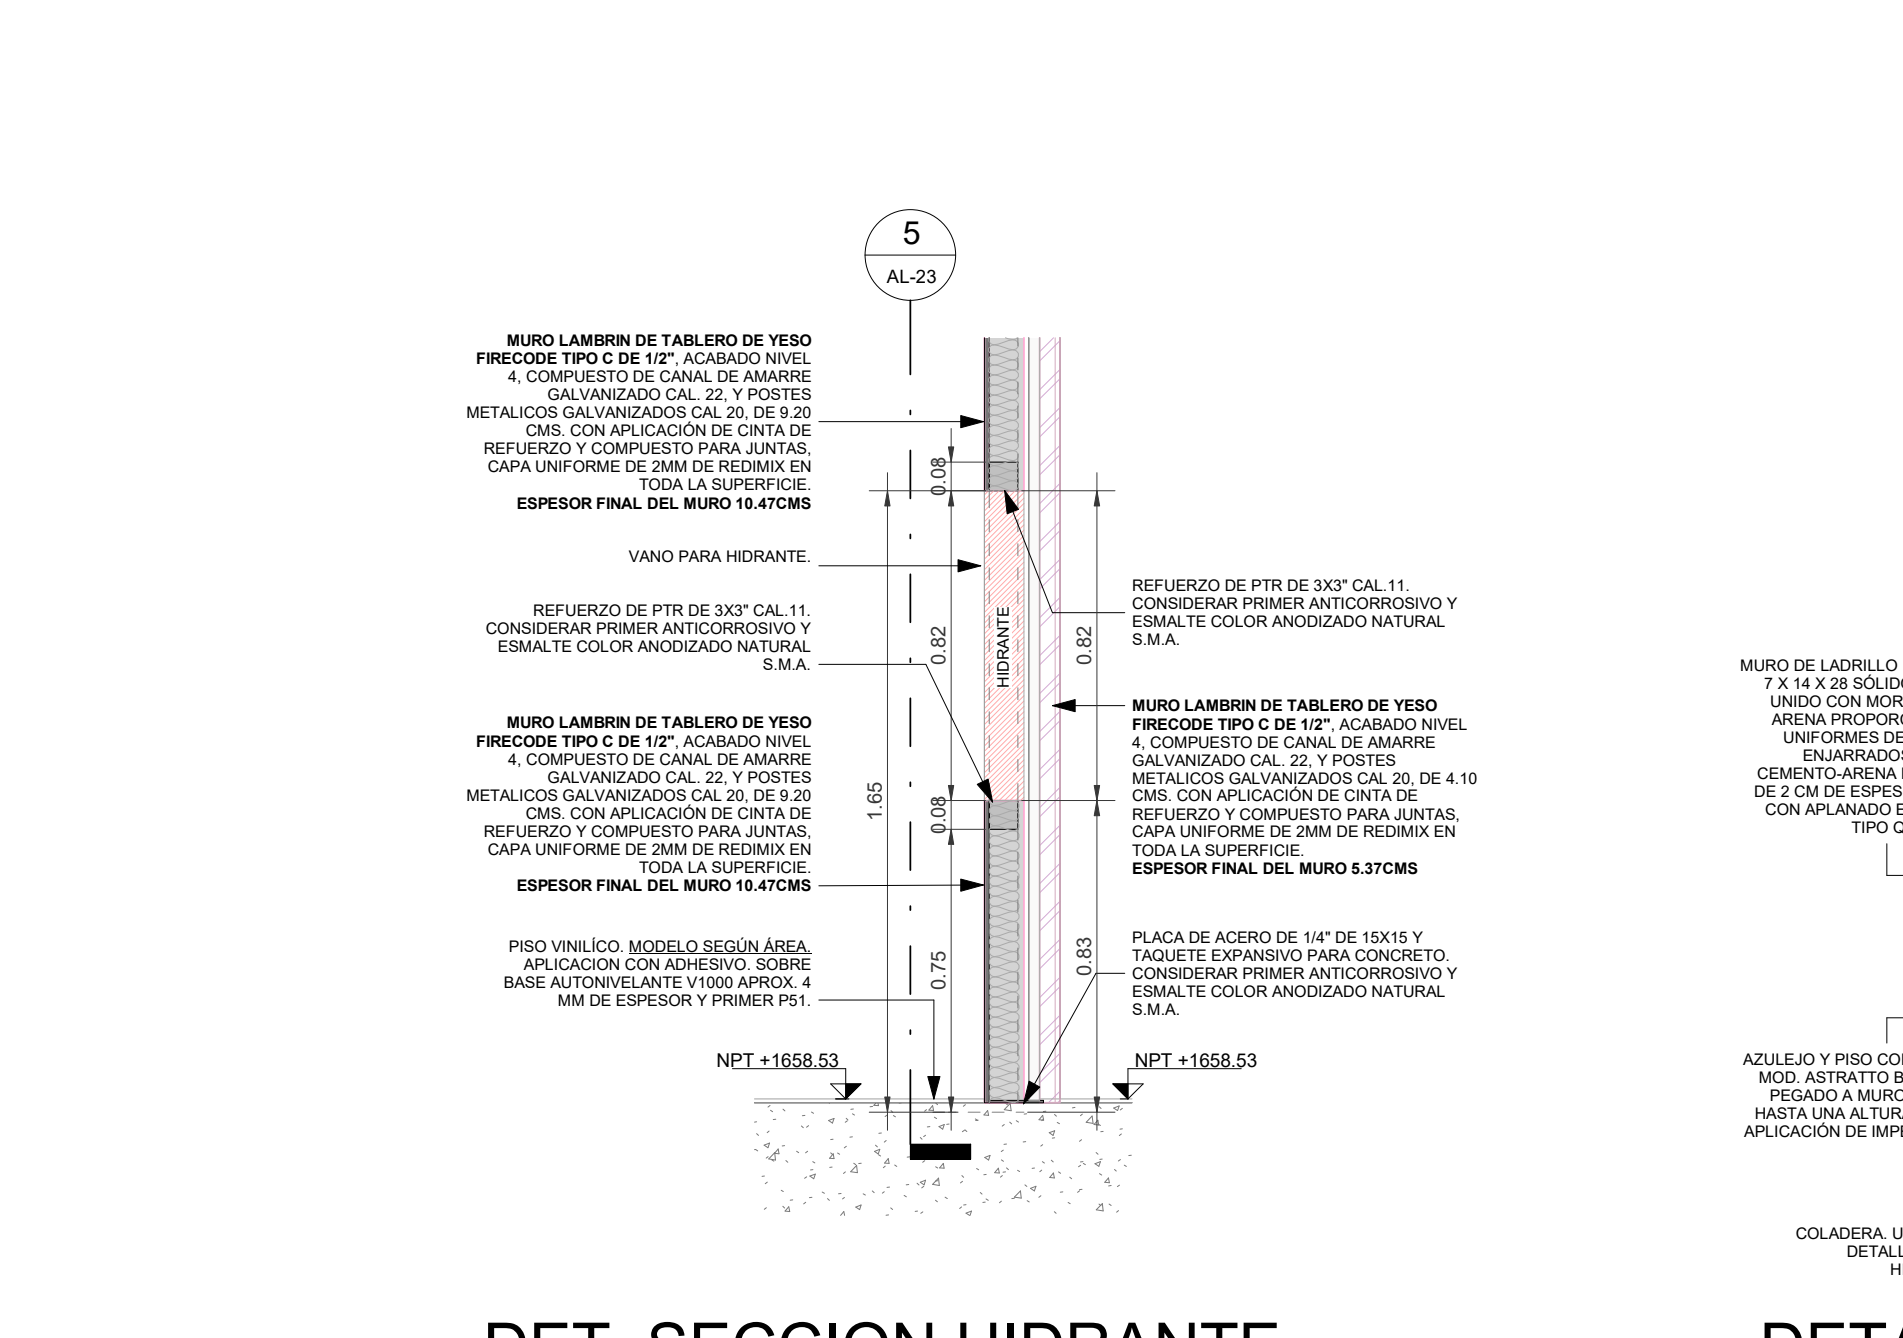
6 DET. SECCION HIDRANTE
ESCALA 1 : 20

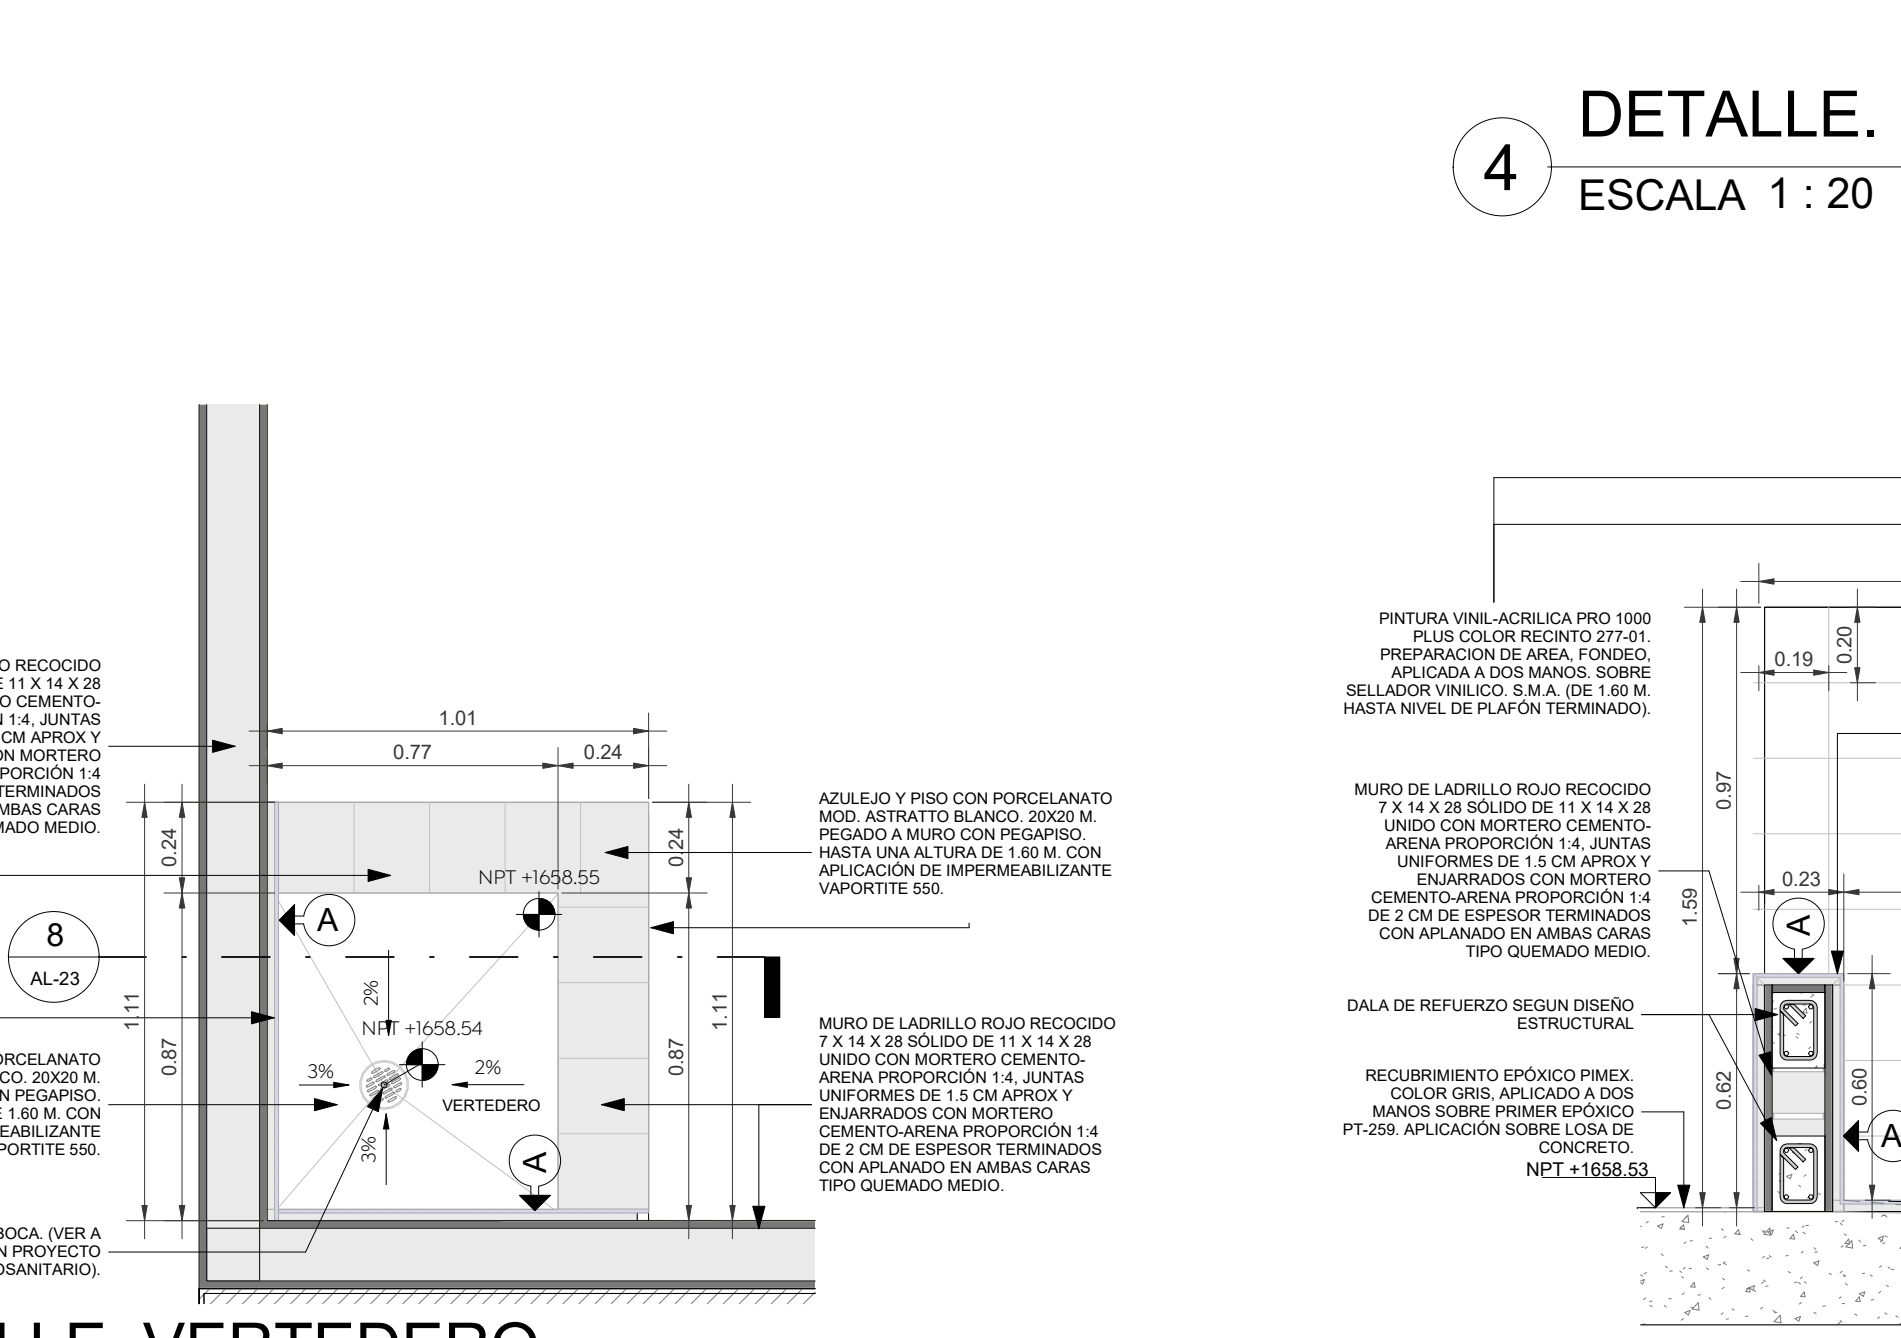
7 DETALLE. VERTEDERO
ESCALA 1 : 20

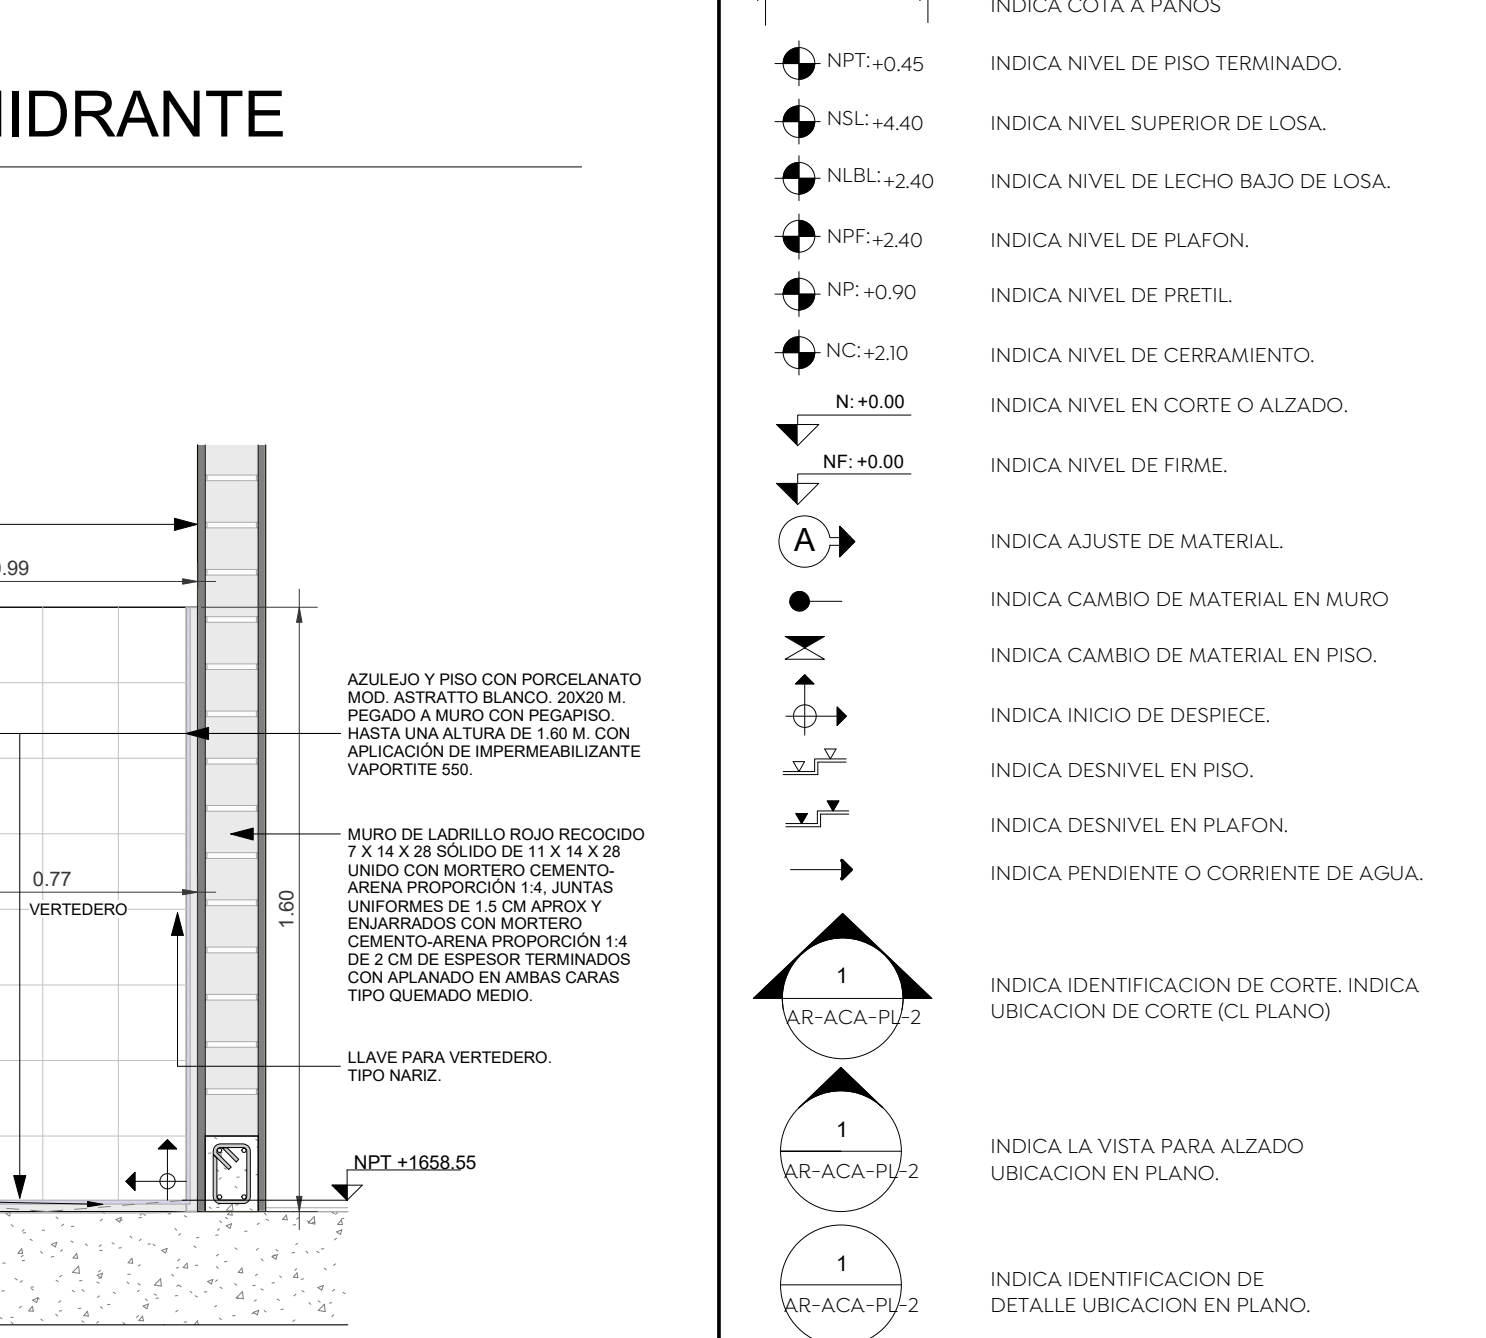
8 DET. SECCION VERTEDERO
ESCALA 1 : 20

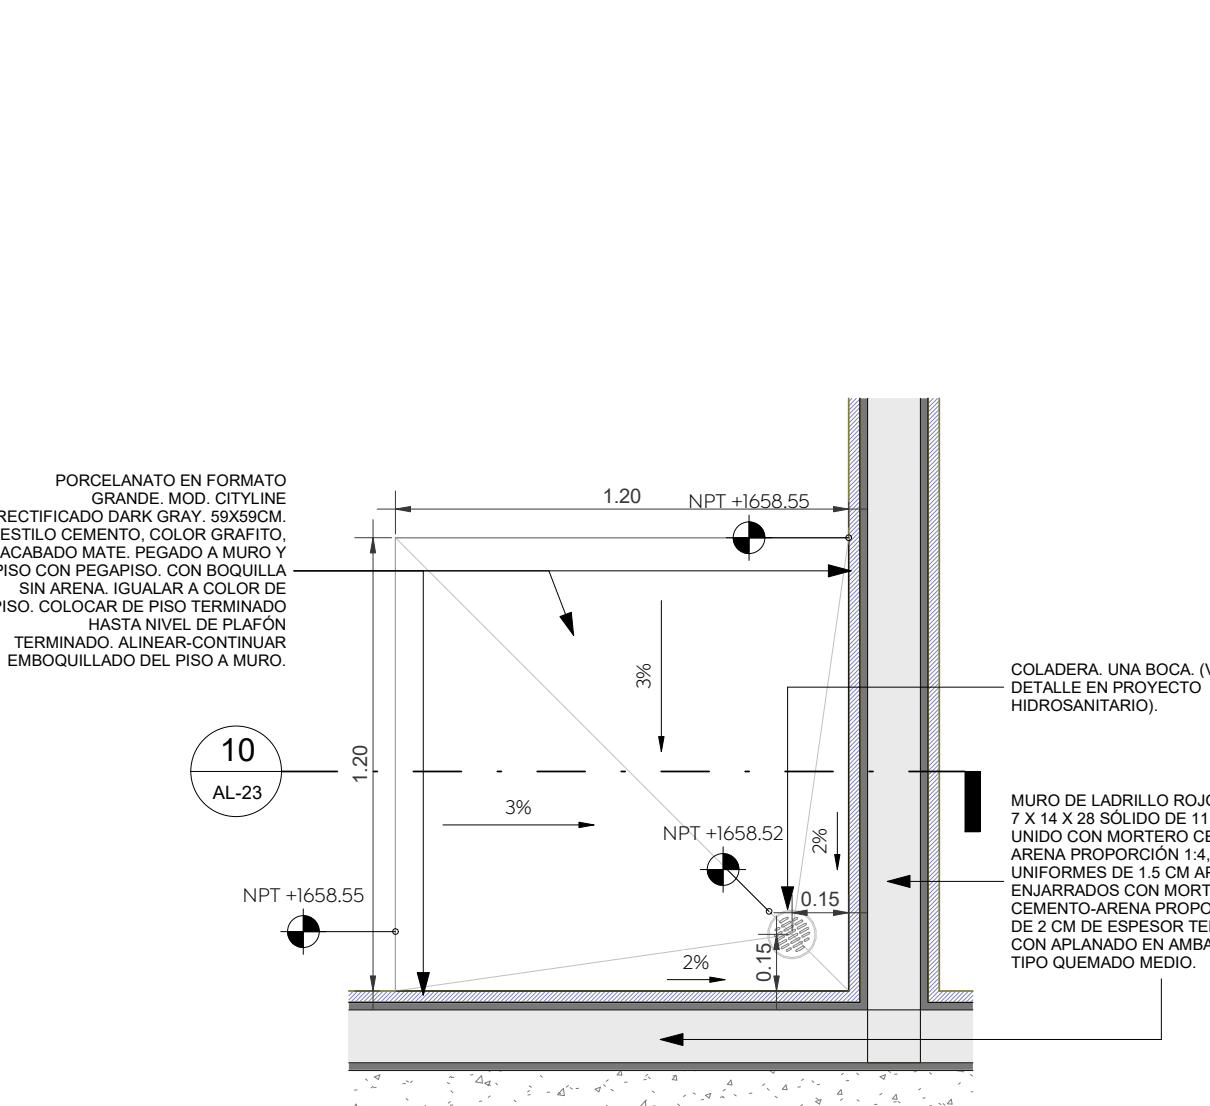
9 DETALLE. REGADERA
ESCALA 1 : 20

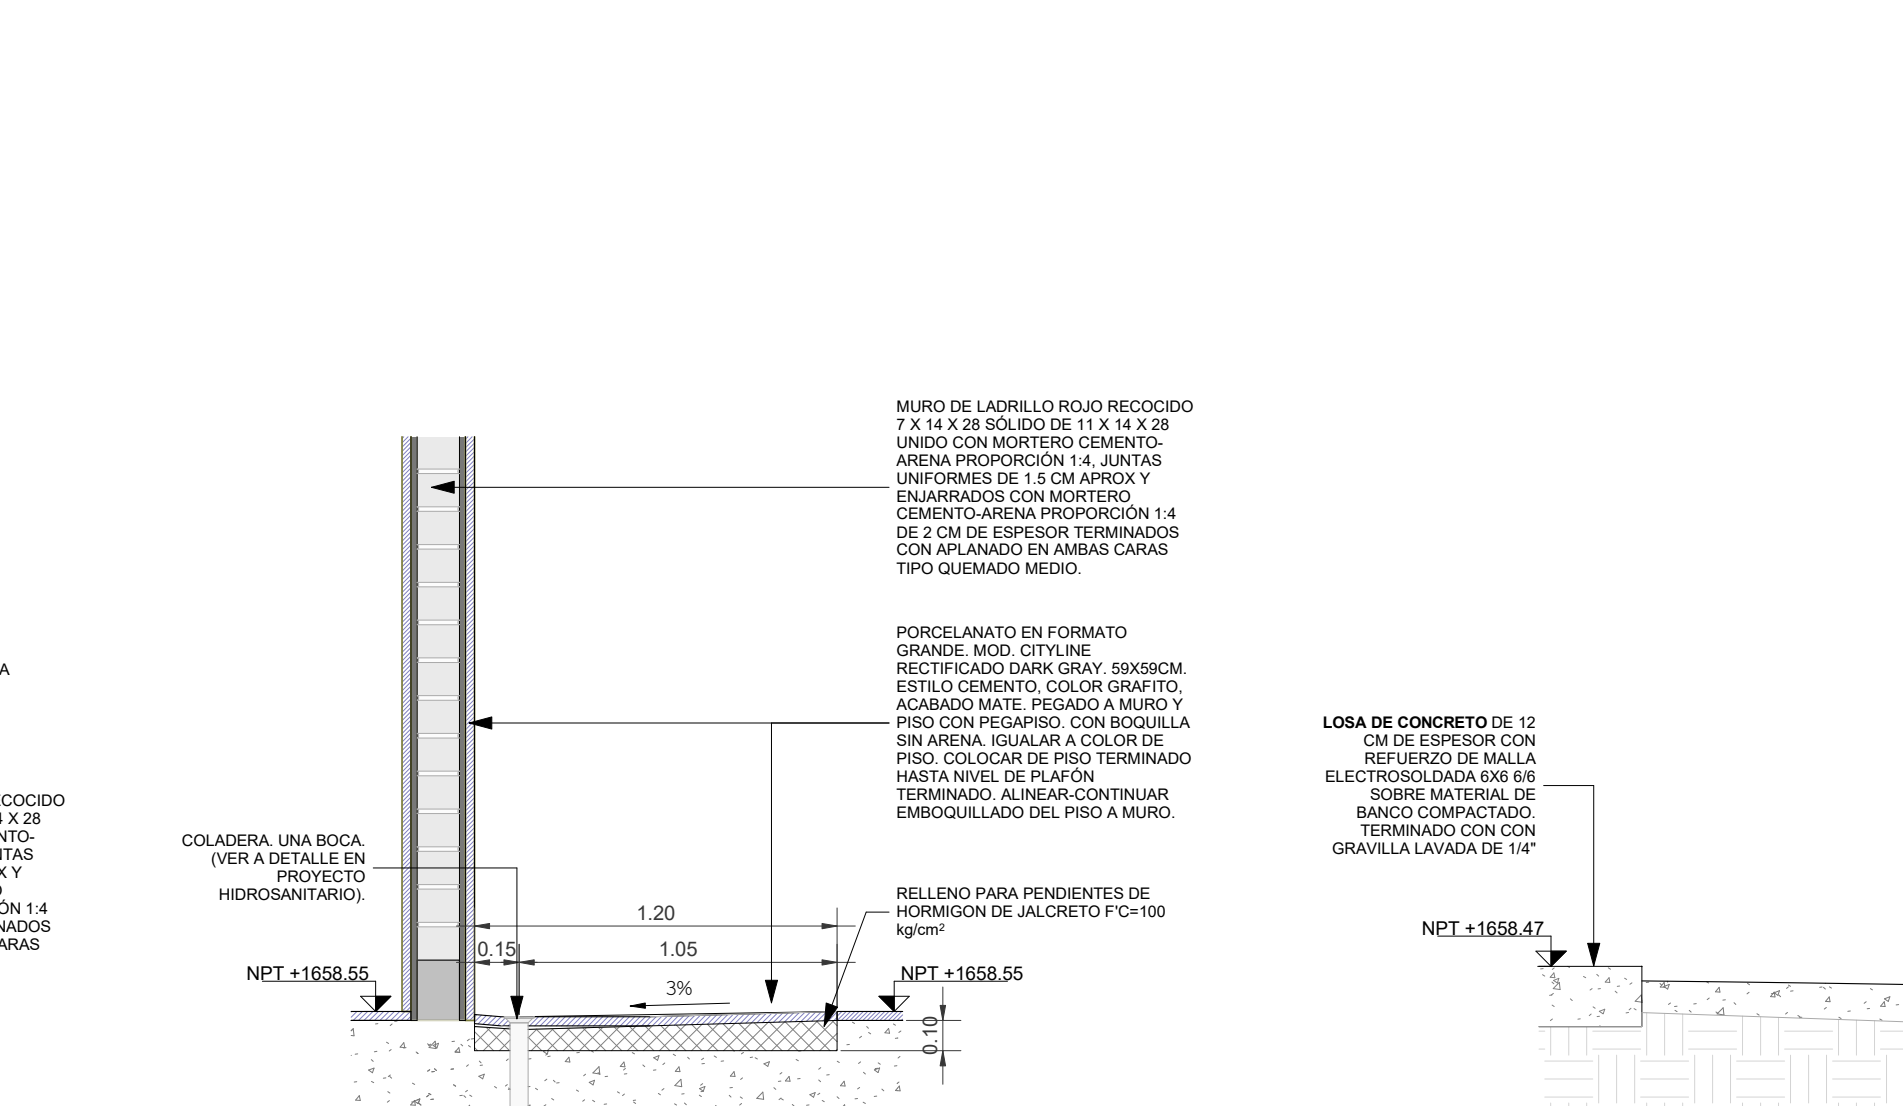
10 DET. SECCION REGADERA
ESCALA 1 : 25

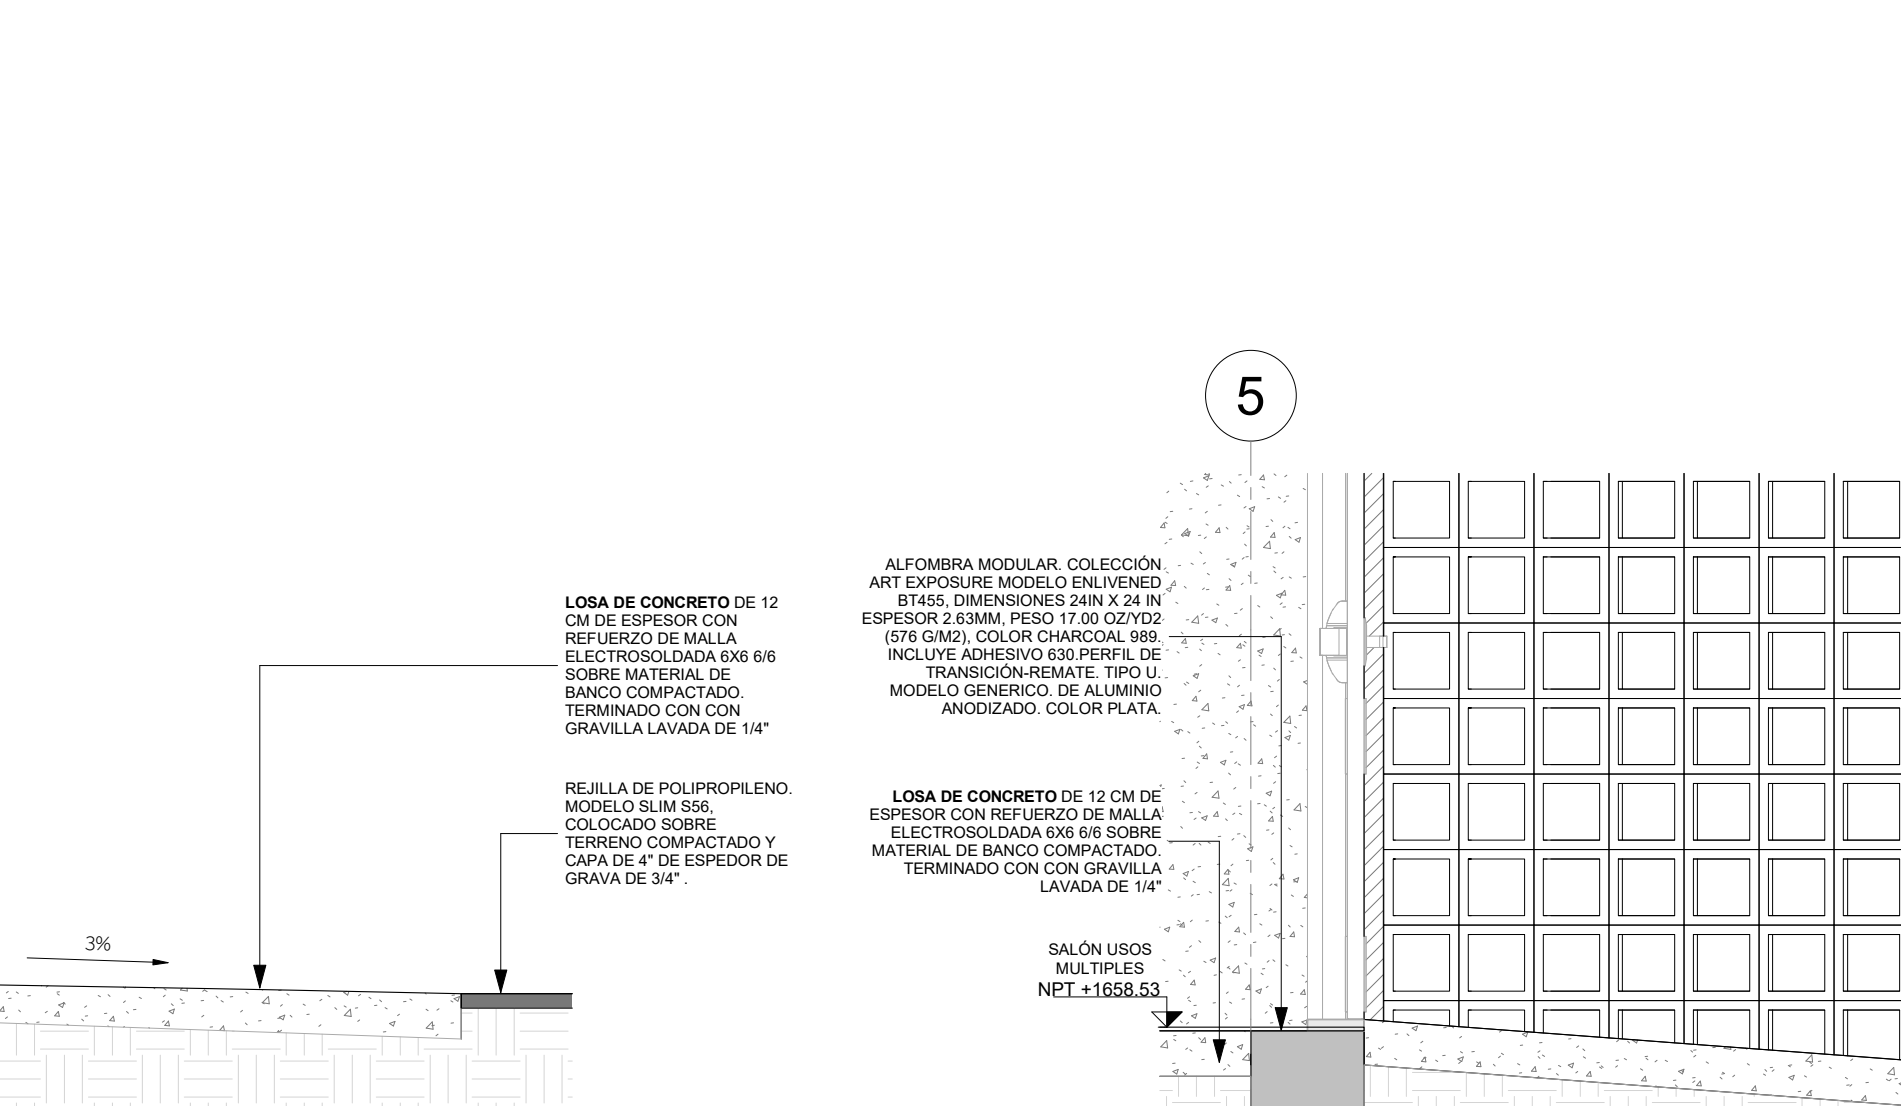
11 DETALLE. RAMPA HUERTO
ESCALA 1 : 20

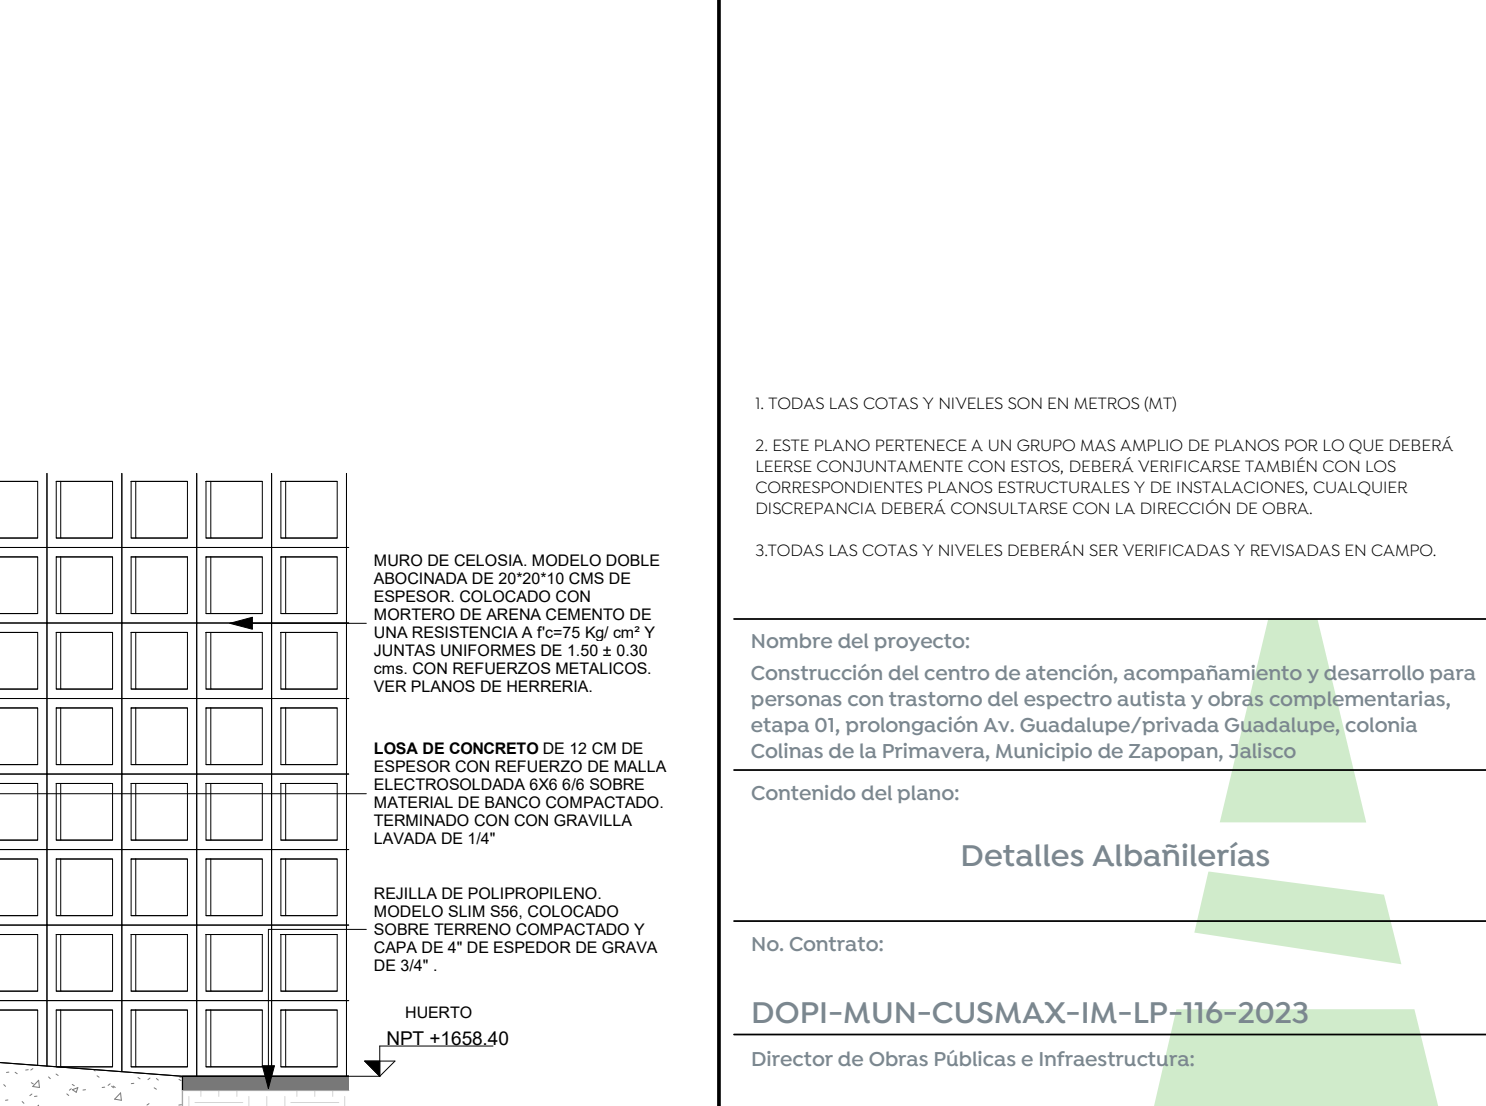
12 DETALLE. RAMPA AUDITORIO
ESCALA 1 : 20
