Nombre del proyecto:
 Construcción del centro de atención, acompañamiento y desarrollo para personas con trastorno del espectro autista y obras complementarias, etapa 01, prolongación Av. Guadalupe/privada Guadalupe, colonia Colinas de la Primavera, Municipio de Zapopan, Jalisco

Detalles en pisos

Acotaciones: metros Clave: **PS-05** Número:

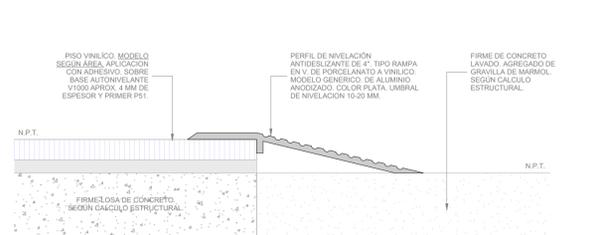
1 DET. TRANSICIÓN-NIVELACIÓN 1
ESCALA 1 : 1

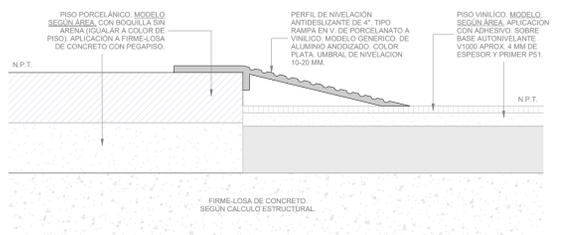
2 DET. TRANSICIÓN-NIVELACIÓN 2
ESCALA 1 : 1

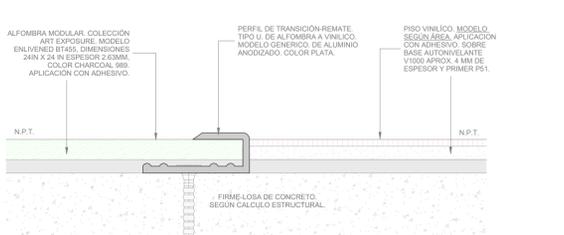
3 DET. TRANSICIÓN-REMATE
ESCALA 1 : 1

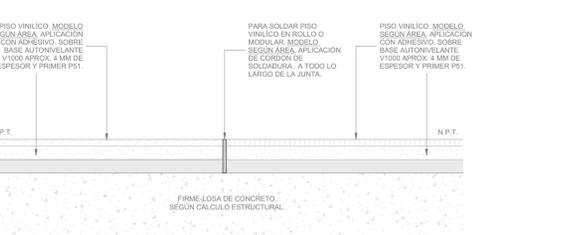
4 DET. TRANSICIÓN-JUNTA 1
ESCALA 1 : 1

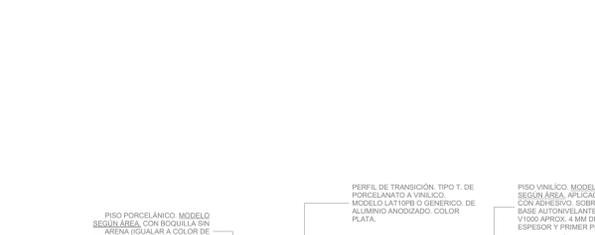
5 DET. TRANSICIÓN-JUNTA 2
ESCALA 1 : 1

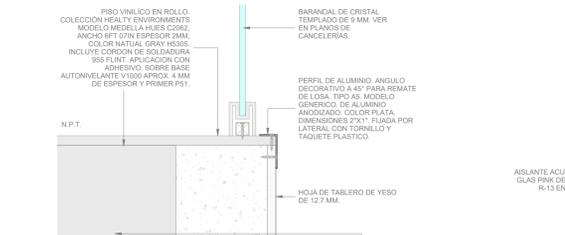
6 DET. REMATE 1
ESCALA 1 : 5

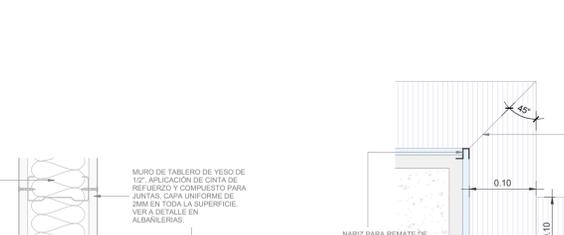
7 DET. ZOCLOS TIPO
ESCALA 1 : 5

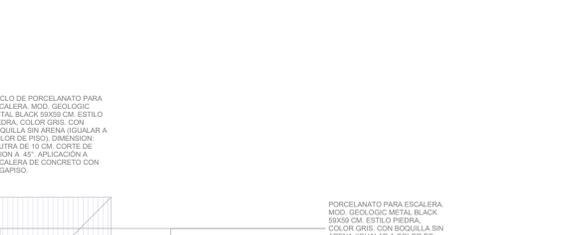
8 DET. PERFIL-ZÓCLO ESCALÓN TIPO
ESCALA 1 : 5
