Nombre del proyecto:
 Construcción del centro comunitario denominado Colmena Valle de los Molinos y obras complementarias, etapa 01.
 Contenido del plano:

Detalles de Señalética - Puertas y muros

Revisión: 01 **SÑ-04**

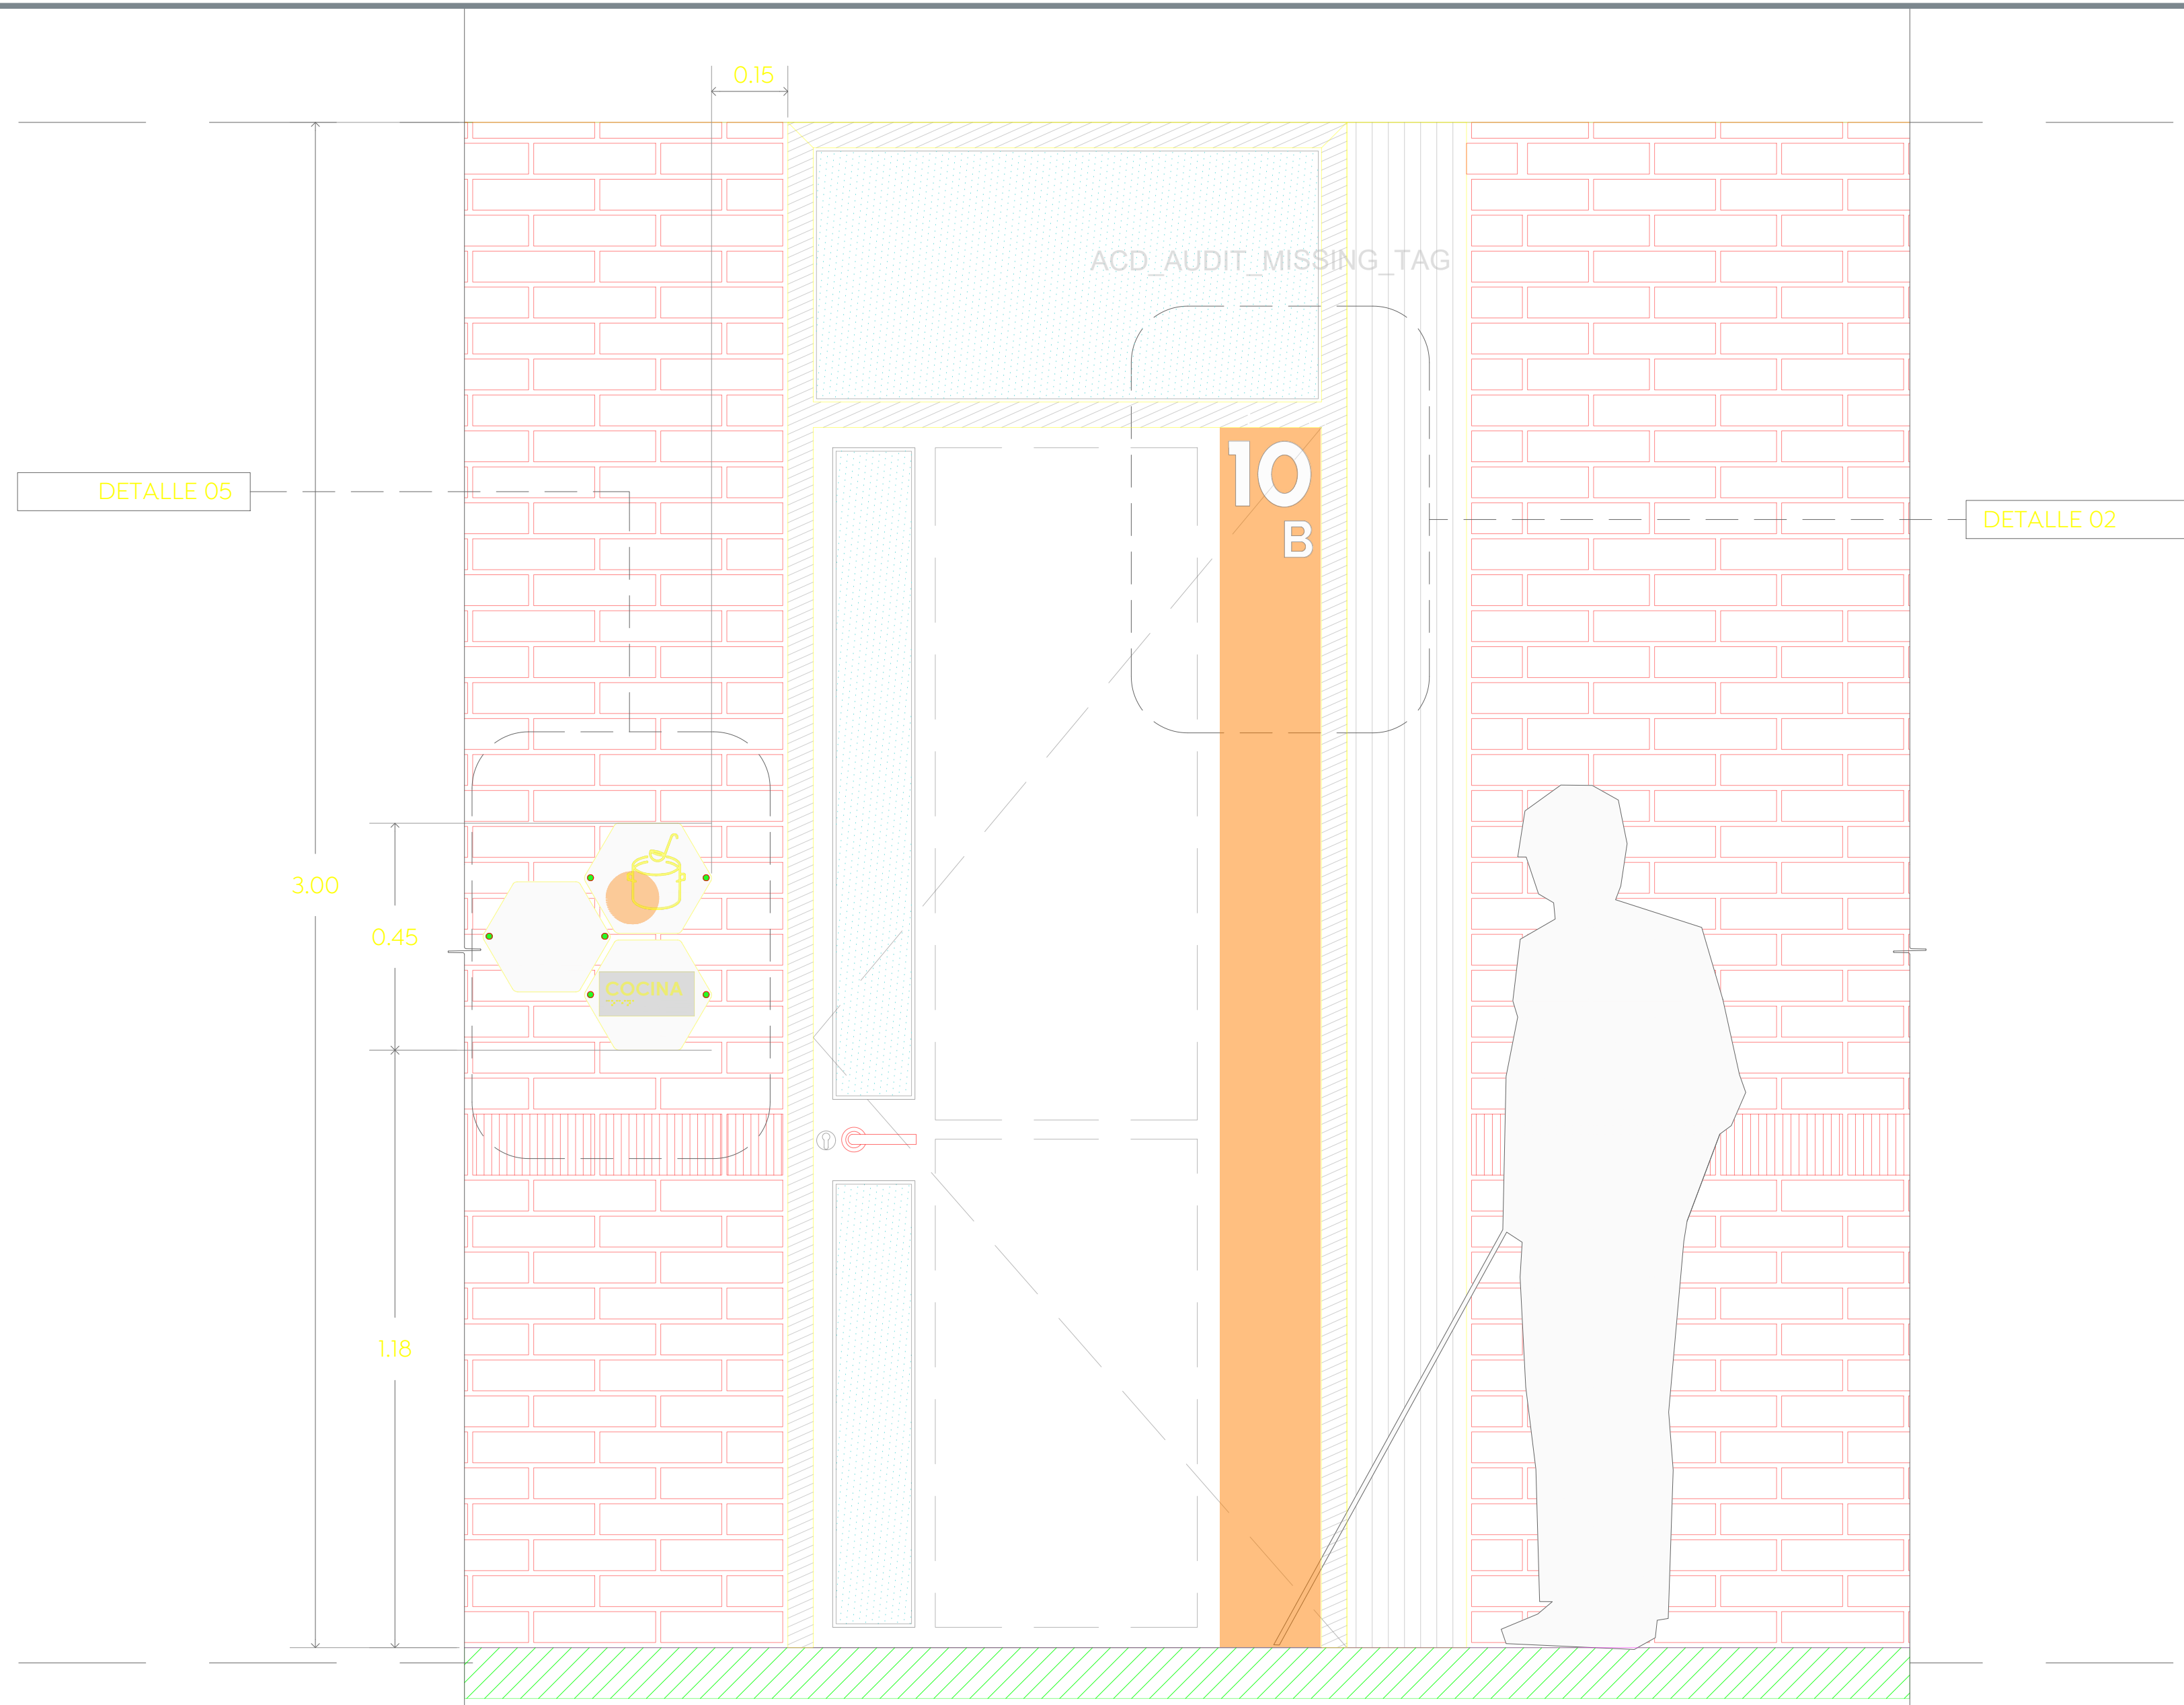
DETALLE 02

Detalle de Wayfinding en Muros
Esc. 1:10

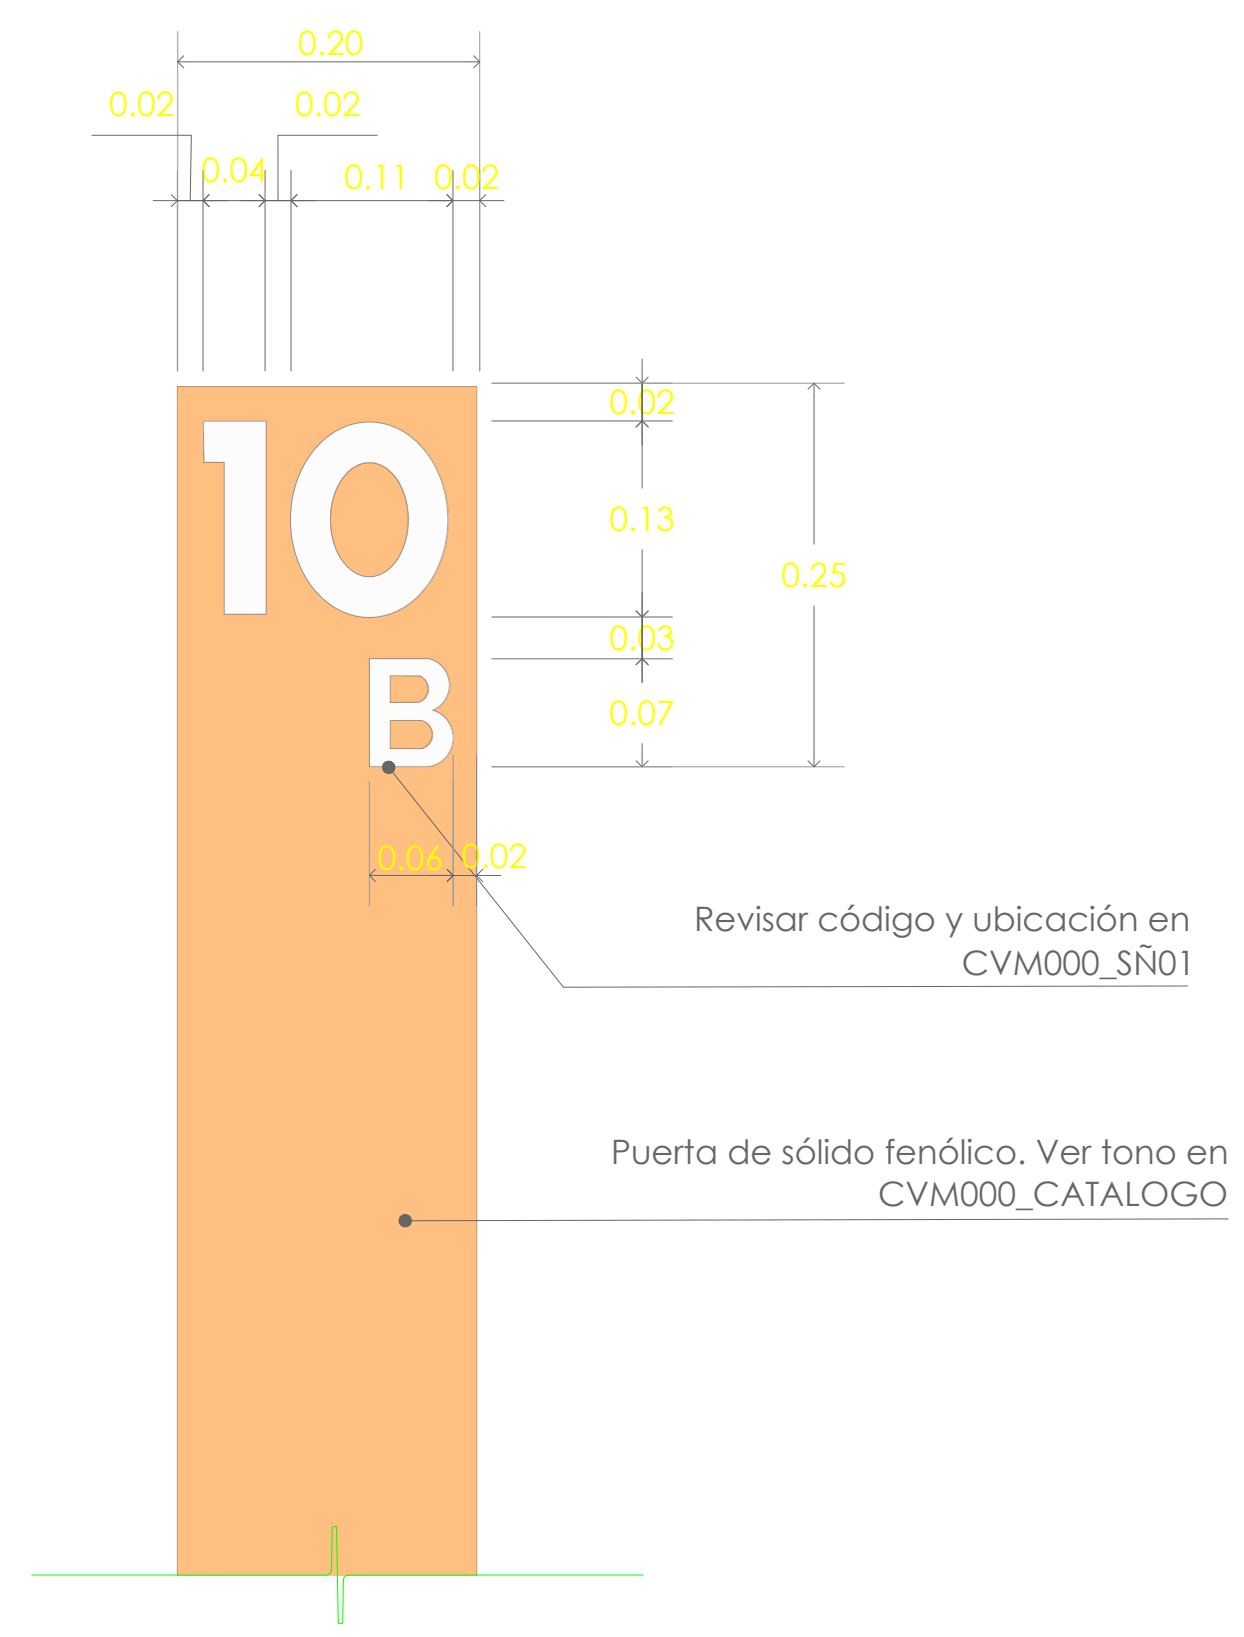
Detalle de Wayfinding en Puertas
Esc. 1:5

Revisar código y ubicación en CVM000_SÑ01

Puerta de sólido fenólico. Ver tono en CVM000_CATALOGO

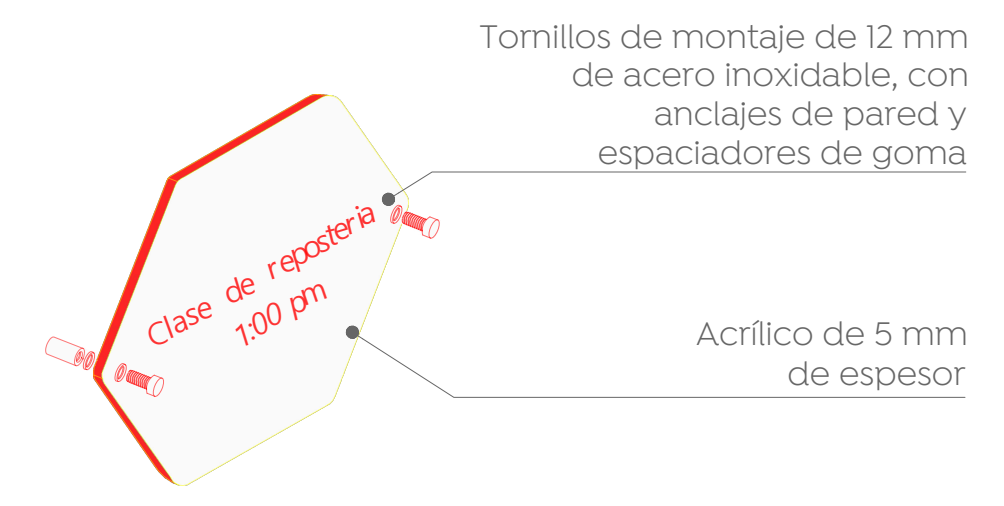
Detalle de Anclaje de Señalética en Muro
Esc. 1:5

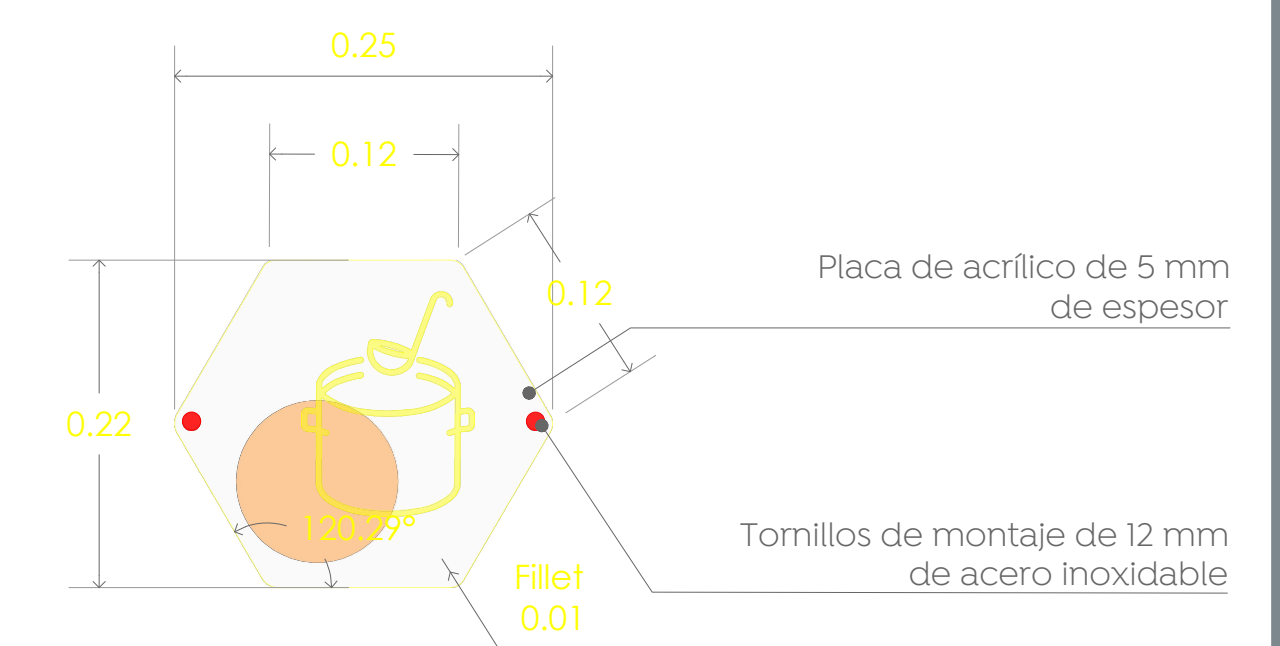
Detalle de Señalética en Muro
Esc. 1:5

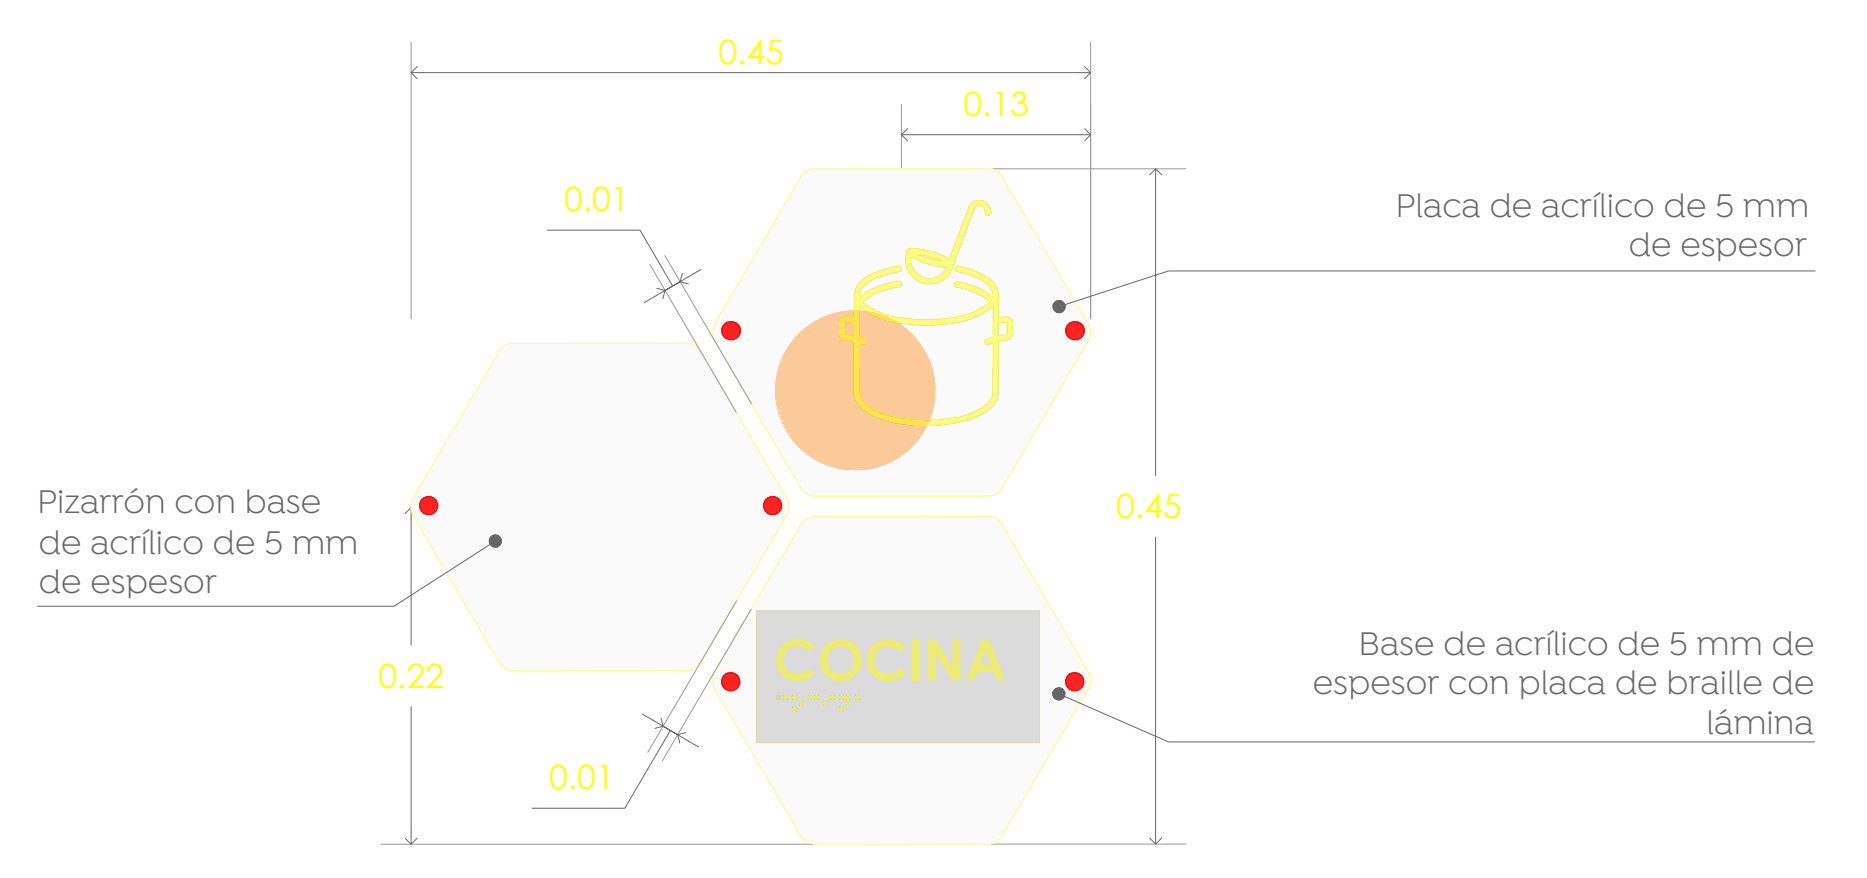
Detalle de Señalética Tipo 1 en Muro
Esc. 1:5

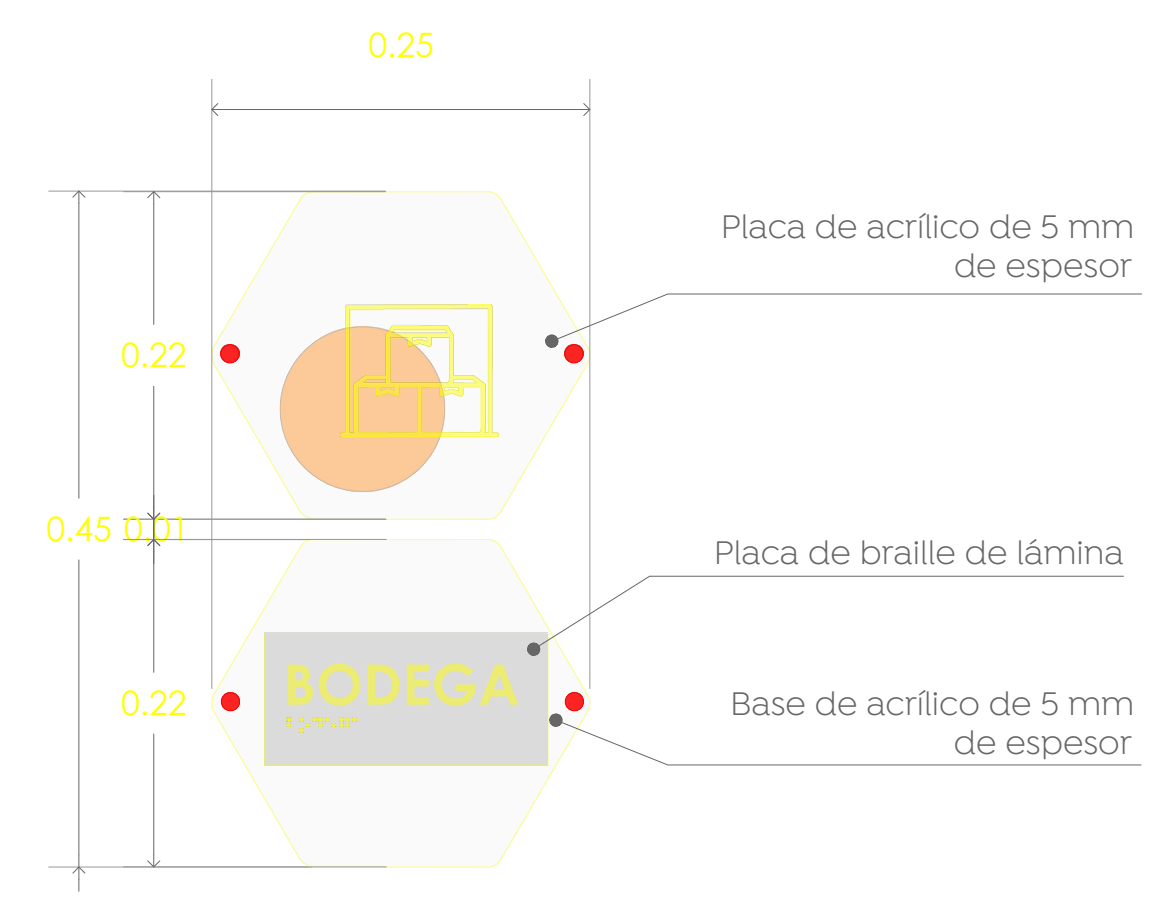
Detalle de Señalética Tipo 2 en Muro
Esc. 1:5

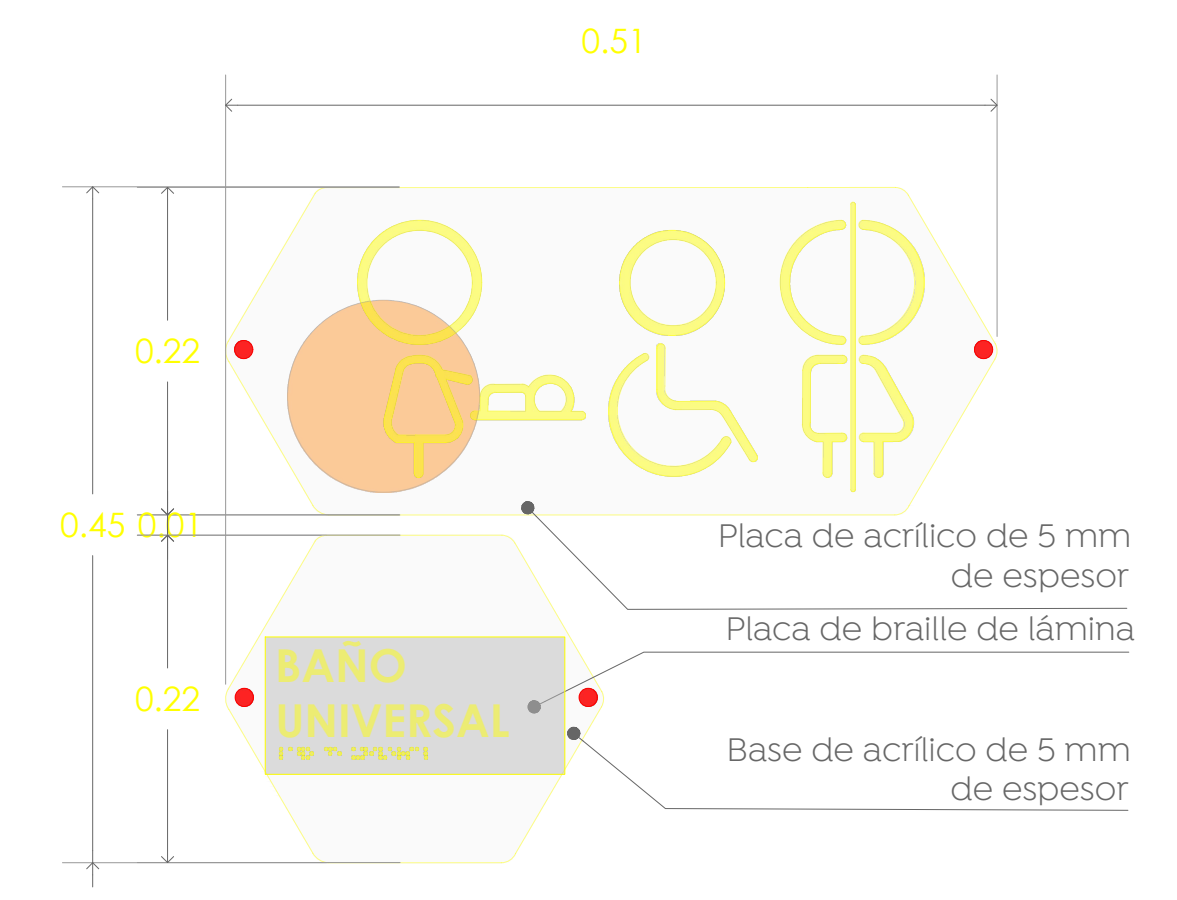
Detalle de Señalética Tipo 2 larga en Muro
Esc. 1:5

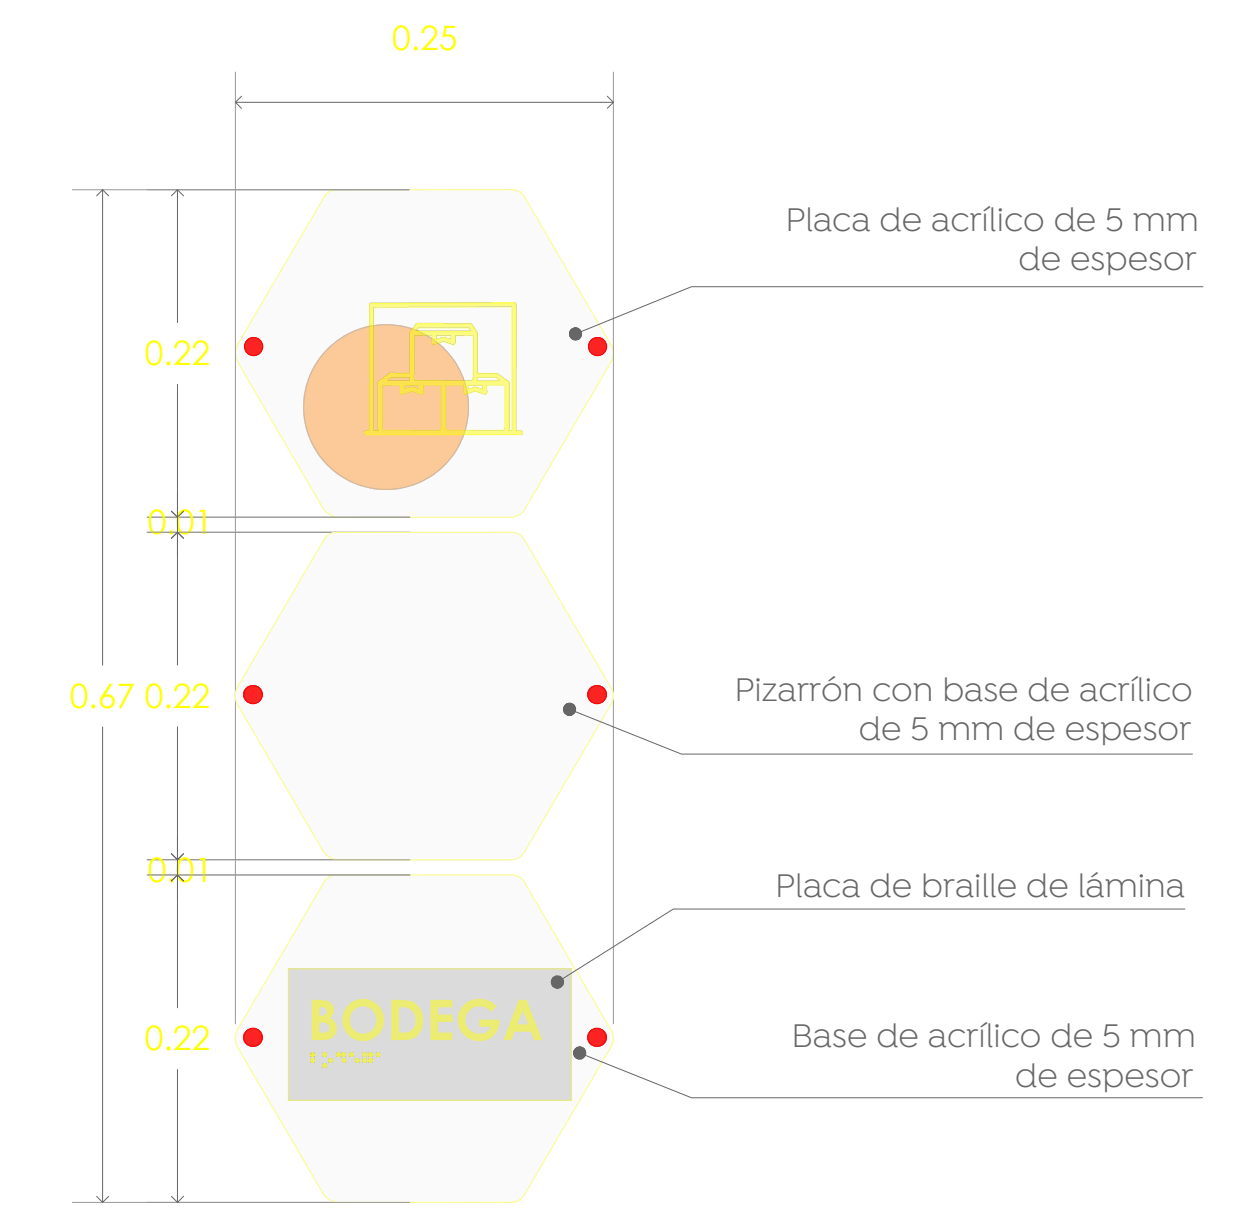
Detalle de Señalética Tipo 3 en Muro
Esc. 1:5
